Nr zlecenia: 172/18/03/2026/CarArena STANDARD

WYCENA WARTO CI

Zadanie: Ocena stanu technicznego i określenie wartości rynkowej pojazdu

Rodzaj pojazdu: Samochód osobowy	VIN: WVWZZZ3CZLE004377
Marka: VOLKSWAGEN	Nr rejestracyjny: WF5560T
Model pojazdu: Passat B8 2.0 TSI MR`20 E6d	Nr Info-Ekspert: 040-09590
Wersja: Elegance DSG	Rok produkcji: 2019

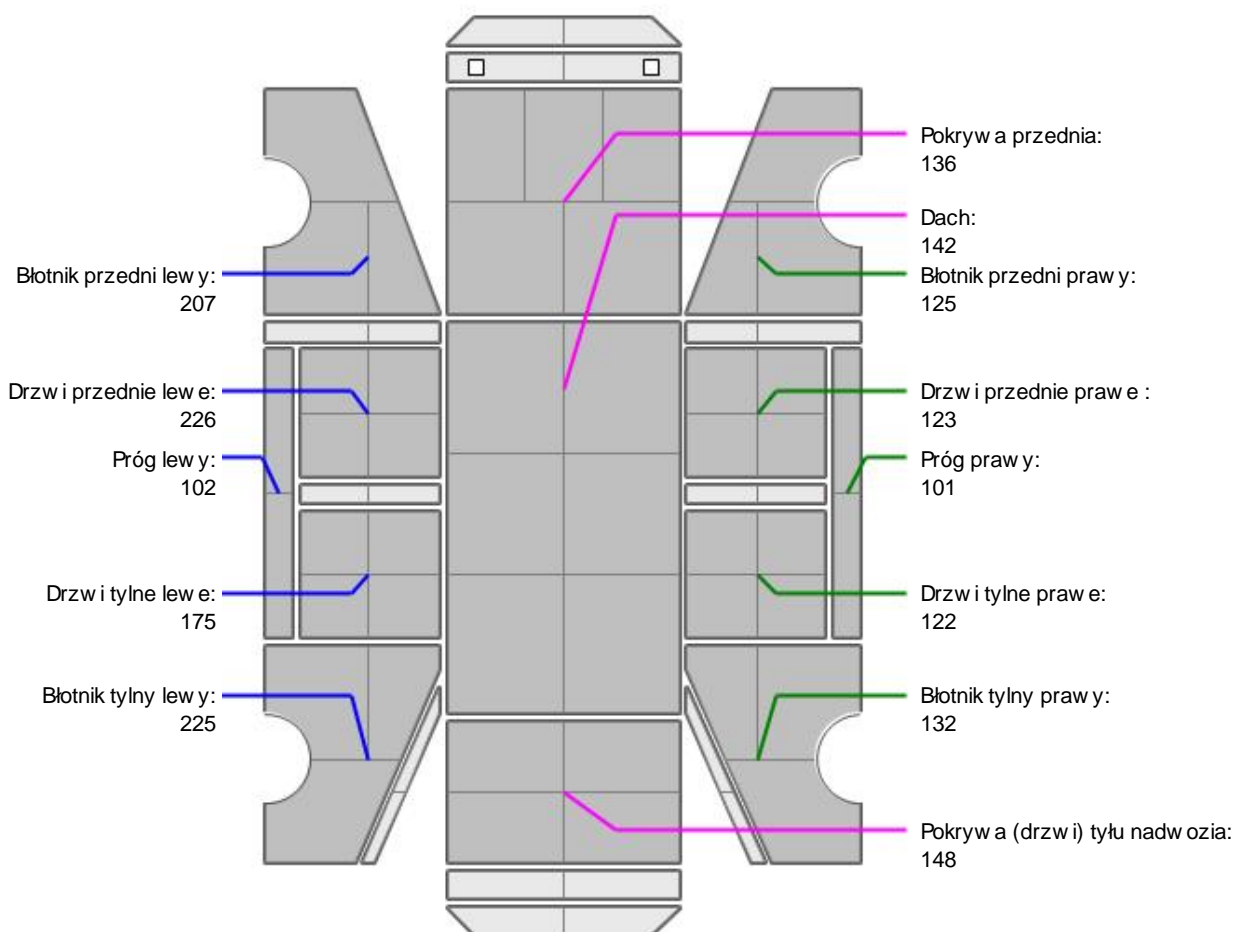
KABINA KIEROWCY – Opis powłoki lakierowej

L.p.	Nazwa elementu	L / P	Grubość powłoki [µm]	Opis
1	Pokrywa przednia		136	
2	Dach		142	
3	Błotnik przedni	L	207	
4	Próg	L	102	
5	Drzwi przednie	L	226	
6	Drzwi tylne	L	175	
7	Błotnik tylny	L	225	
8	Błotnik przedni	P	125	
9	Próg	P	101	
10	Drzwi przednie	P	123

11	Drzwi tylne	P	122	
12	Błotnik tylny	P	132	
13	Pokrywa (drzwi) tyłu nadwozia		148

Podane przedziały grubości powłoki lakierowej poszczególnych elementów dotyczą wyłącznie punktów pomiarowych, tj. trzech wybranych miejsc na danym elemencie nadwozia. Nie oznacza to, że w pozostałych obszarach danego elementu grubość powłoki jest jednakowa ani że nie może wykroczyć poza wskazane zakresy. Pomiary wykonano urządzeniem bezdotykowym w posiadaniu rzeczoznawcy. Pomiar wykonany innym przyrządem może się różnić.
