Nr zlecenia: 114/04/03/2026/CarArena STANDARD

Wycena wartości

Zadanie: Ocena stanu technicznego i określenie wartości rynkowej pojazdu

DANE IDENTYFIKACYJNE POJAZDU		Dane: [O] IV-2026	
Rodzaj pojazdu:	Samochód osobowy	VIN:	U5YH1511ALL106804
Marka:	KIA	Nr rejestracyjny:	WE1J774
Model pojazdu:	Ceed 1.0 MR`18 E6	Nr Info-Ekspert:	052-01392
Wersja:	S	Rok produkcji:	2020
Wskaźnik drogomierza	149553 km		
Data pierwszej rejestracji	2020/08/05		
Data wykonania badania technicznego	2026/07/29		
Rodzaj nadwozia	hatchback 5 drzwiowy		
Dopuszczalna masa całkowita	1800 kg		
Jednostka napędowa	z zapłonem iskrowym (wtrysk)		
Pojemność / Moc silnika	998 ccm / 74kW (101KM)		
Doładowanie	Turbosp. z chłodn. powietrza		
Liczba cylindrów / Układ cylindrów / Liczba zaworów	3 / rz dowy / 12		
Rodzaj skrzyni biegów	manualna		
Rodzaj napędu	przedni (4x2)		
Kolor powłoki lakierowej, (rodzaj lakieru)	Biały 2-warstwowy typu uni

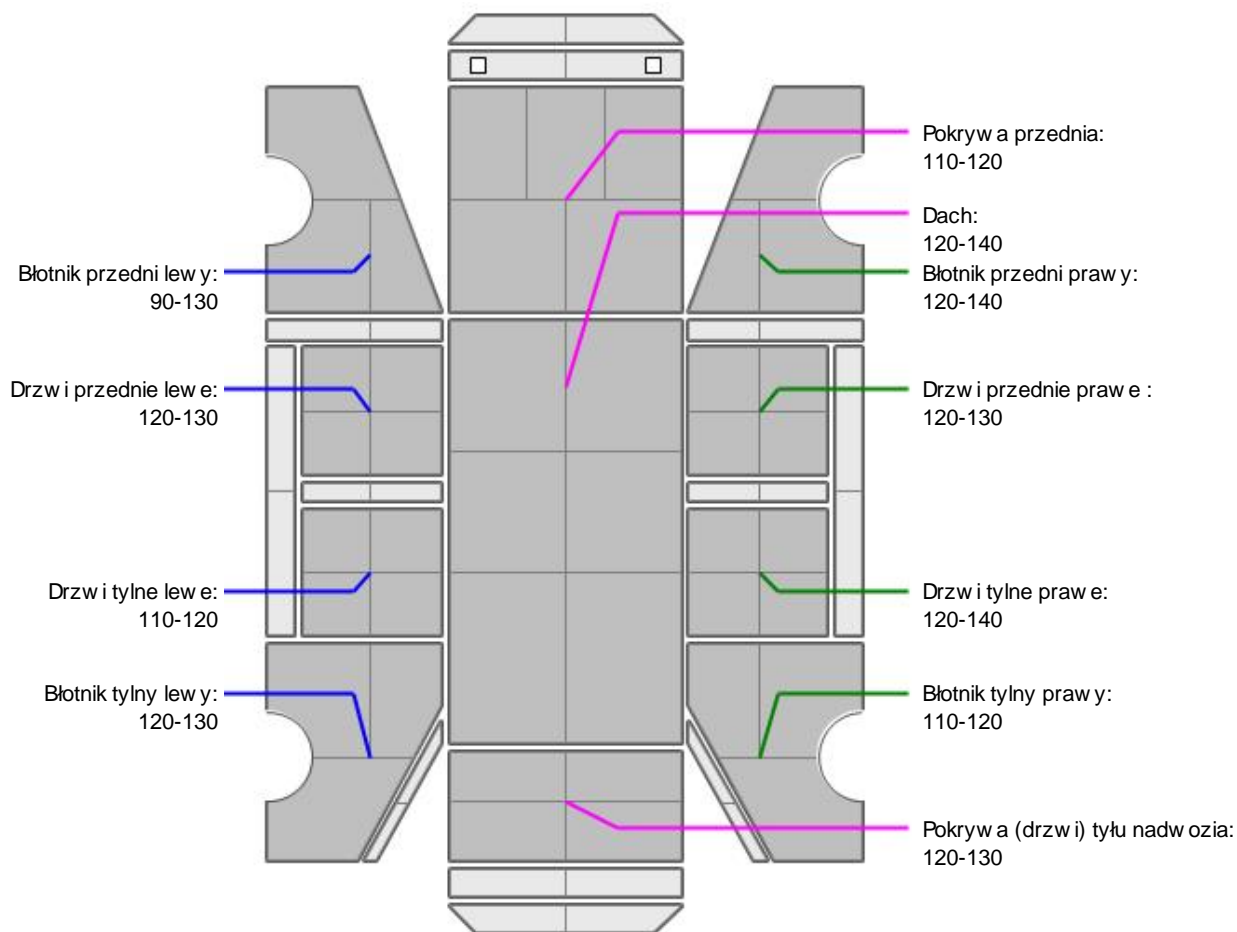
NADWOZIE – Opis powłoki lakierowej

L.p.	Nazwa elementu	L / P	Grubość powłoki [μm]	Opis
1	Pokrywa przednia		110-120	
2	Dach		120-140	
3	Błotnik przedni	L	90-130	
4	Drzwi przednie	L	120-130	
5	Drzwi tylne	L	110-120	
6	Błotnik tylny	L	120-130	
7	Błotnik przedni	P	120-140	
8	Drzwi przednie	P	120-130	
9	Drzwi tylne	P	120-140	
10	Błotnik tylny	P	110-120	
11	Pokrywa (drzwi) tyłu nadwozia		120-130

Podane przedziały grubości powłoki lakierowej poszczególnych elementów dotyczą wyłącznie punktów pomiarowych, tj. trzech wybranych miejsc na danym elemencie nadwozia. Nie oznacza to, że w pozostałych obszarach danego elementu grubość powłoki jest jednakowa ani że nie może wykraczać poza wskazane zakresy. Pomiary wykonano urządzeniem bezdźwiękowym w posiadaniu rzeczoznawcy. Pomiar wykonany innym przyrządem może się różnić.
