Nr zlecenia: 01/20/03/2026/CarArena STANDARD

## Wycena wartości

Zadanie: Ocena stanu technicznego i określenie wartości rynkowej pojazdu

DANE IDENTYFIKACYJNE POJAZDU		Dane: [O] IV-2026	
Rodzaj pojazdu:	<b>Samochód osobowy</b>	VIN:	<b>Z F A C F 8 A R 8 M 6 U 6 6 4 4 0</b>
Marka:	<b>FIAT</b>	Nr rejestracyjny:	<b>GCH88015</b>
Model pojazdu:	<b>Tipo 1.4 MR`21 E6d</b>	Nr Info-Ekspert:	<b>045-05687</b>
Wersja:	<b>Tipo Classic</b>	Rok produkcji:	<b>2021</b>
Wskazanie drogomierza	133217 km		
Data pierwszej rejestracji	2021/07/14		
Data wa no ci badania technicznego	2026/07/12		
Rodzaj nadwozia	sedan 4 drzwiowy		
Dop. masa całkow.	1650 kg		
Jednostka nap dowy	z zapłonem iskrowym (wtrysk)		
Pojemno / Moc silnika	1368 ccm / 70kW (95KM)		
Liczba cylindrów / Układ cylindrów / Liczba zaworów	4 / rz dowy / 16		
Rodzaj skrzyni biegów	manualna		
Rodzaj nap du	przedni (4x2)		
Kolor powłoki lakierowej, (rodzaj lakieru)	Szary 2-warstwowy z efektem metalicznym

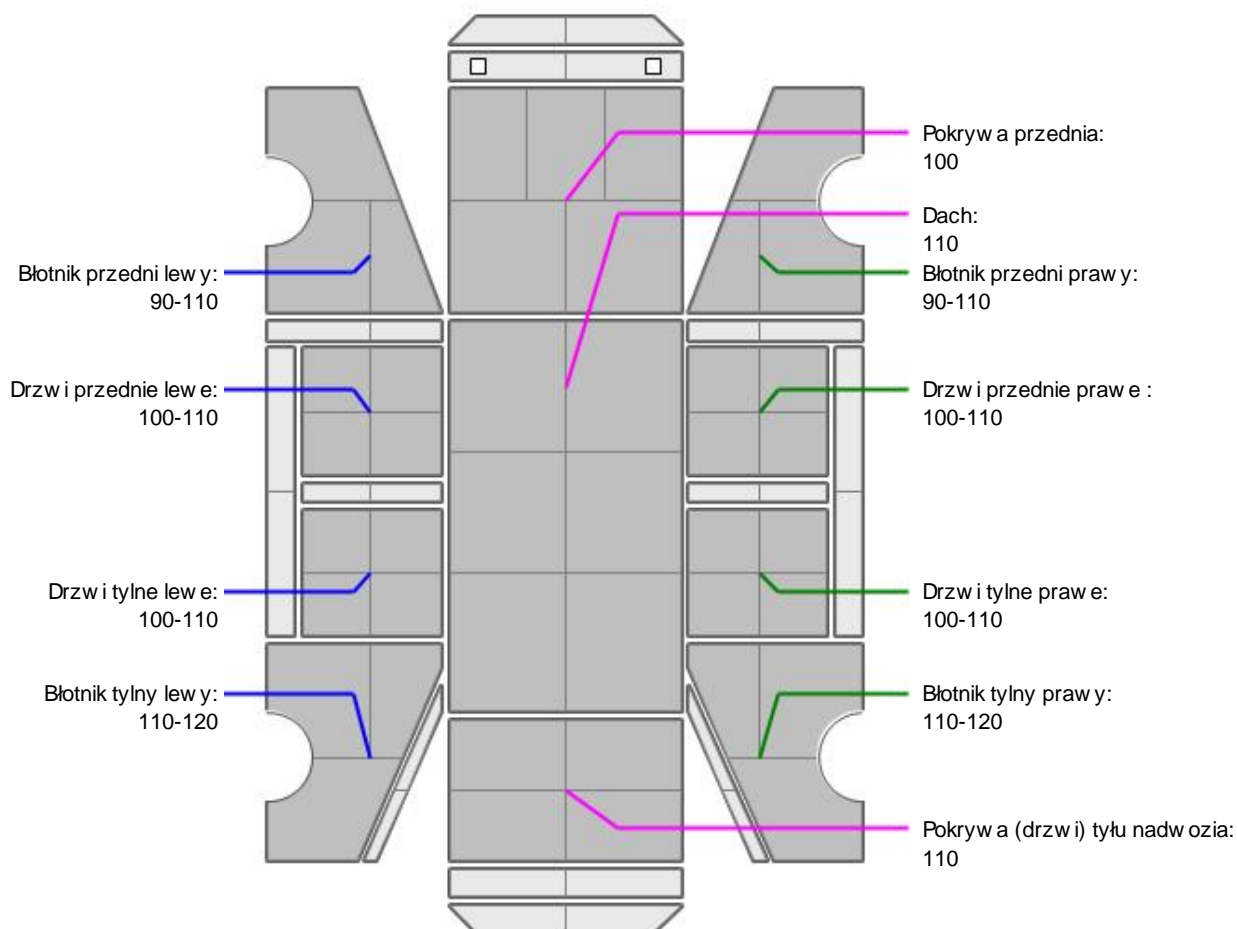
### KABINA KIEROWCY – Opis powłoki lakierowej

L.p.	Nazwa elementu	L / P	Grubość powłoki [µm]	Opis
1	Pokrywa przednia		100	
2	Dach		110	
3	Błotnik przedni	L	90-110	
4	Drzwi przednie	L	100-110	
5	Drzwi tylne	L	100-110	
6	Błotnik tylny	L	110-120	
7	Błotnik przedni	P	90-110	
8	Drzwi przednie	P	100-110	
9	Drzwi tylne	P	100-110	
10	Błotnik tylny	P	110-120	
11	Pokrywa (drzwi) tyłu nadwozia		110

Podane przedziały grubości powłoki lakierowej poszczególnych elementów dotyczą wyłącznie punktów pomiarowych, tj. trzech wybranych miejsc na danym elemencie nadwozia. Nie oznacza to, że w pozostałych obszarach danego elementu grubość powłoki jest jednakowa ani że nie może wykraczać poza wskazane zakresy. Pomiary wykonano urządzeniem bezdźwiękowym w posiadaniu rzeczoznawcy. Pomiar wykonany innym przyrządem może się różnić.
