Pogladowy raport stanu technicznego

Zadanie: Ocena stanu technicznego i okre lenie warto ci rynkowej pojazdu

DANE IDENTYFIKACYJNE POJAZDU		Dane: [T] VII-2025	
Rodzaj pojazdu:	Samochód terenowy	VIN:	VR3USHNSSNJ753403
Marka:	PEUGEOT	Nr rejestracyjny:	WW7657Y
Model pojazdu:	2008 II 1.2 MR`20 E6d	Nr Info-Ekspert:	029-04373
Wersja:	Allure Pack S&S EAT	Rok produkcji:	2022
Wskazanie drogomierza	36898 km		
Data pierwszej rejestracji	2022/10/28		
Data wa no ci badania technicznego	2025/10/28		
Rodzaj nadwozia	hatchback 5 drzwiowy 5 osobowy		
Dop. masa całk.	1740 kg		
Jednostka nap dowy	z zapłonem iskrowym (wtrysk)		
Pojemno / Moc silnika	1199 ccm / 96kW (131KM)		
Liczba cylindrów / Układ cylindrów / Liczba zaworów	3 / rz dowy / 12		
Rodzaj skrzyni biegów	automatyczna		
Rodzaj nap du	przedni (4x2)		
Kolor powłoki lakierowej, (rodzaj lakieru)	Biały 2-warstwowy z efektem metalicznym

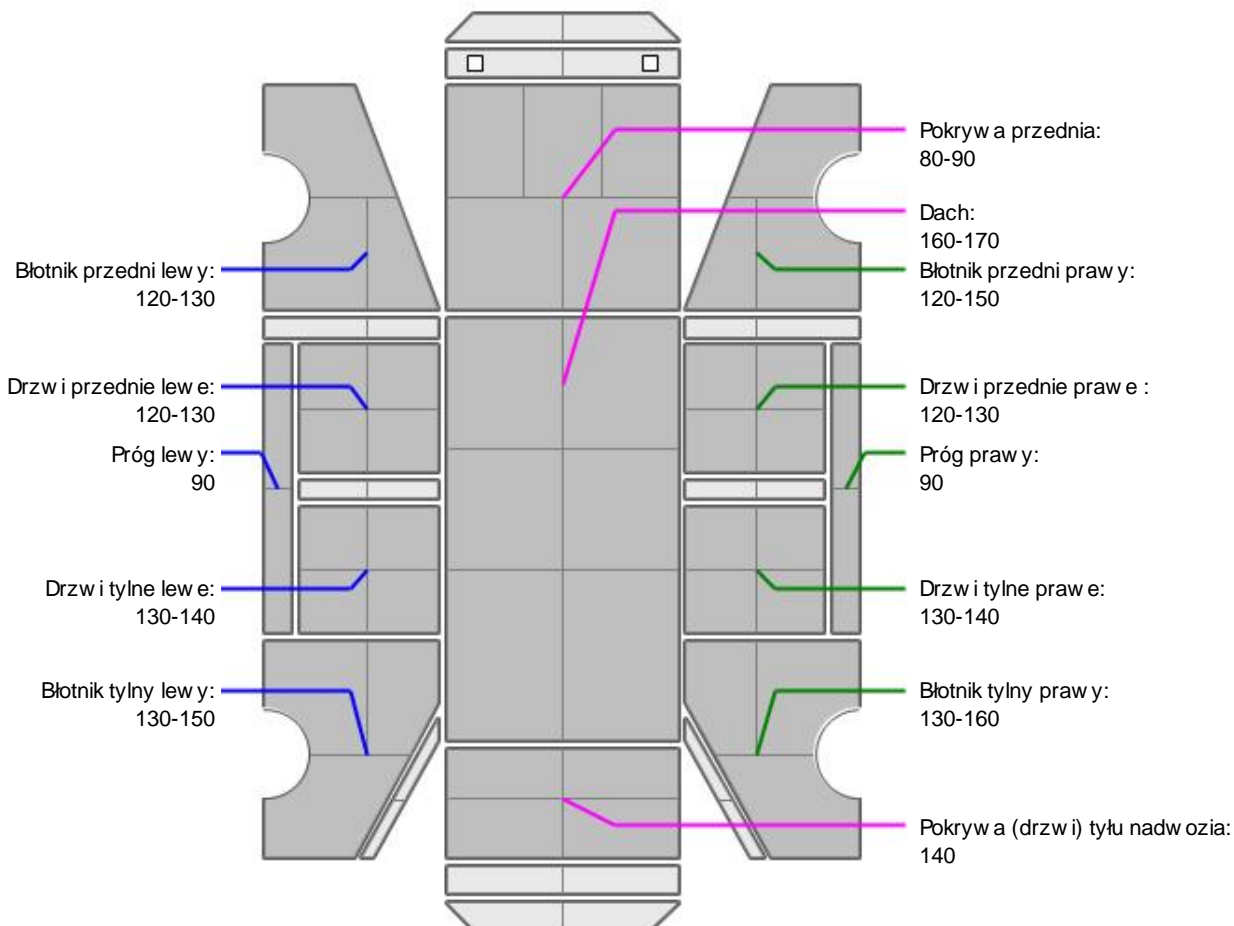
L.p.	Nazwa elementu	L / P	Grubo powłoki [µm]	Opis
1	Pokrywa przednia		80-90	
2	Dach		160-170	
3	Błotnik przedni	L	120-130	
4	Próg	L	90	
5	Drzwi przednie	L	120-130	
6	Drzwi tylne	L	130-140	
7	Błotnik tylny	L	130-150	
8	Błotnik przedni	P	120-150	
9	Próg	P	90	
10	Drzwi przednie	P	120-130	
11	Drzwi tylne	P	130-140	
12	Błotnik tylny	P	130-160	
13	Pokrywa (drzwi) tyłu nadwozia		140

Podane przedziały grubości powłoki lakierowej, dotyczą punktów pomiarowych. Nie mogą być traktowane jako gwarancja, że grubość powłoki lakierowej w innych punktach nie wykracza poza te przedziały. Pomiar powłoki lakierowej został wykonany urządzeniem budowlanym w posiadaniu rzeczoznawcy. Pomiar wykonany innym przyrządem może się różnić.
