Wycena wartości

Zadanie: Ocena stanu technicznego i określenie wartości rynkowej pojazdu

DANE IDENTYFIKACYJNE POJAZDU		Dane: [O] III-2026
Rodzaj pojazdu:	Samochód osobowy	VIN: T M A D 2 8 1 C A G J 1 1 0 9 8 3
Marka:	HYUNDAI	Nr rejestracyjny: RZ8452M
Model pojazdu:	i30 1.6 MR`15 E6	Nr Info-Ekspert: 016-01209
Wersja:	Classic	Rok produkcji: 2015
Wskazanie drogomierza	136374 km	
Data pierwszej rejestracji	2016/01/14	
Data wartości badania technicznego	2027/01/30	
Rodzaj nadwozia	kombi (uniwersalne) 5 drzwiowe	
Dop. masa całkow.	1820 kg	
Jednostka napędowa	z zapłonem iskrowym (wtrysk)	
Pojemność / Moc silnika	1591 ccm / 99kW (135KM)	
Liczba cylindrów / Układ cylindrów / Liczba zaworów	4 / rzędowy / 16	
Rodzaj skrzyni biegów	manualna	
Rodzaj napędu	przedni (4x2)	
Kolor powłoki lakierowej, (rodzaj lakieru)	Biały 2-warstwowy typu uni

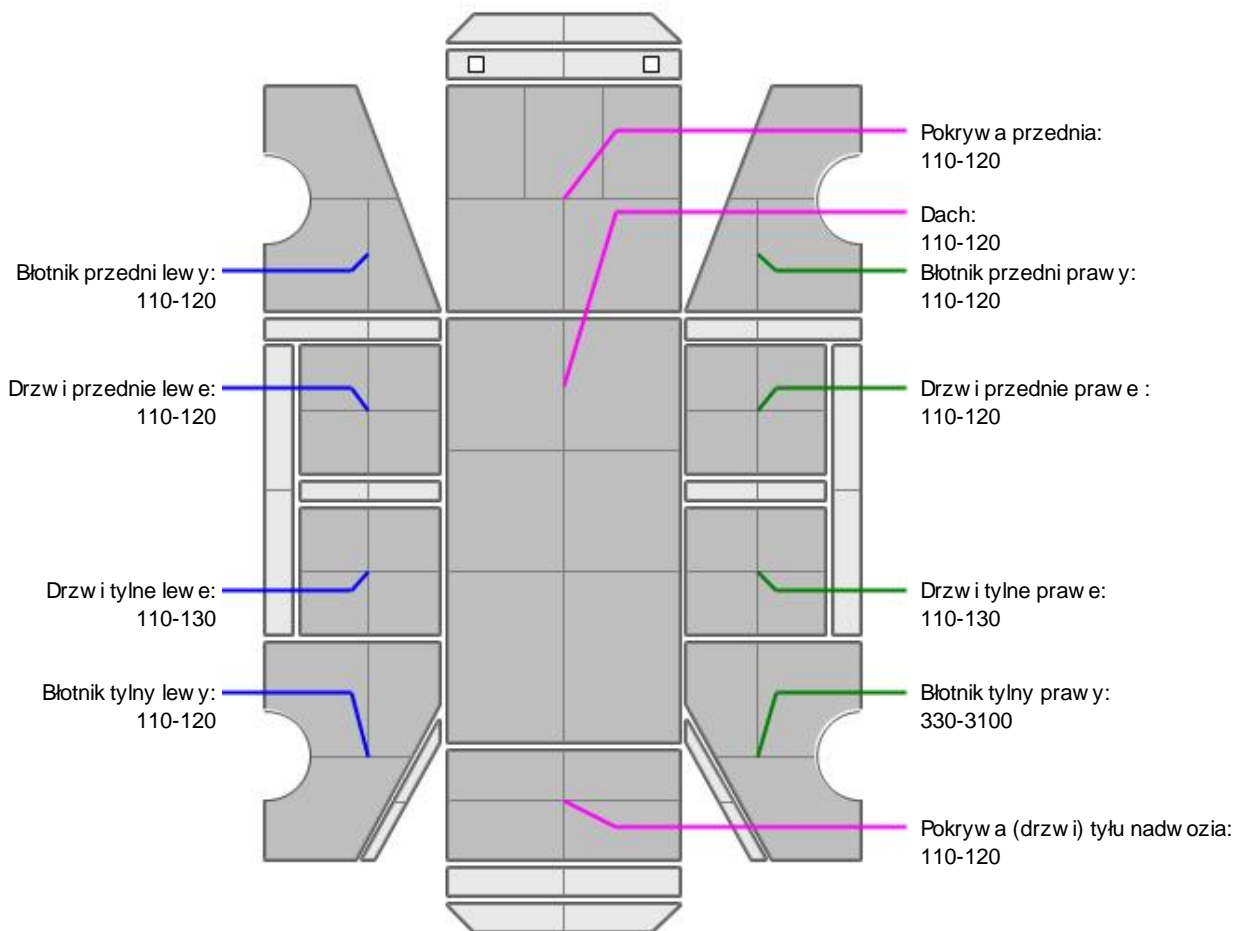
L.p.	Nazwa elementu	L / P	Grubość powłoki [μm]	Opis
1	Pokrywa przednia		110-120	
2	Dach		110-120	
3	Błotnik przedni	L	110-120	
4	Drzwi przednie	L	110-120	
5	Drzwi tylne	L	110-130	
6	Błotnik tylny	L	110-120	
7	Błotnik przedni	P	110-120	
8	Drzwi przednie	P	110-120	
9	Drzwi tylne	P	110-130	
10	Błotnik tylny	P	330-3100	
11	Pokrywa (drzwi) tyłu nadwozia		110-120

Podane przedziały grubości powłoki lakierowej poszczególnych elementów dotyczą wyłącznie punktów pomiarowych, tj. trzech wybranych miejsc na danym elemencie nadwozia. Nie oznacza to, że w pozostałych obszarach danego elementu grubość powłoki jest jednakowa ani że nie może wykraczać poza wskazane zakresy. Pomiary wykonano urządzeniem bezdźwiękowym w posiadaniu rzeczoznawcy. Pomiar wykonany innym przyrządem może się różnić.
