Nr zlecenia: 167/18/03/2026/CarArena STANDARD

## Wycena wartości

Zadanie: Ocena stanu technicznego i określenie wartości rynkowej pojazdu

DANE IDENTYFIKACYJNE POJAZDU		Dane: [O] III-2026
Rodzaj pojazdu:	<b>Samochód osobowy</b>	VIN: <b>T M A D 2 8 1 C A G J 0 9 5 7 0 1</b>
Marka:	<b>HYUNDAI</b>	Nr rejestracyjny: <b>RZ9355L</b>
Model pojazdu:	<b>i30 1.6 MR`15 E6</b>	Nr Info-Ekspert: <b>016-01209</b>
Wersja:	<b>Classic</b>	Rok produkcji: <b>2015</b>
Wskazanie drogomierza	140712 km	
Data pierwszej rejestracji	2015/06/26	
Data wartości badania technicznego	2026/07/22	
Rodzaj nadwozia	kombi (uniwersalne) 5 drzwiowe	
Dop. masa całkow.	1820 kg	
Jednostka napędowa	z zapłonem iskrowym (wtrysk)	
Pojemność / Moc silnika	1591 ccm / 99kW (135KM)	
Liczba cylindrów / Układ cylindrów / Liczba zaworów	4 / rzędowy / 16	
Rodzaj skrzyni biegów	manualna	
Rodzaj napędu	przedni (4x2)	
Kolor powłoki lakierowej, (rodzaj lakieru)	Biały 2-warstwowy typu uni

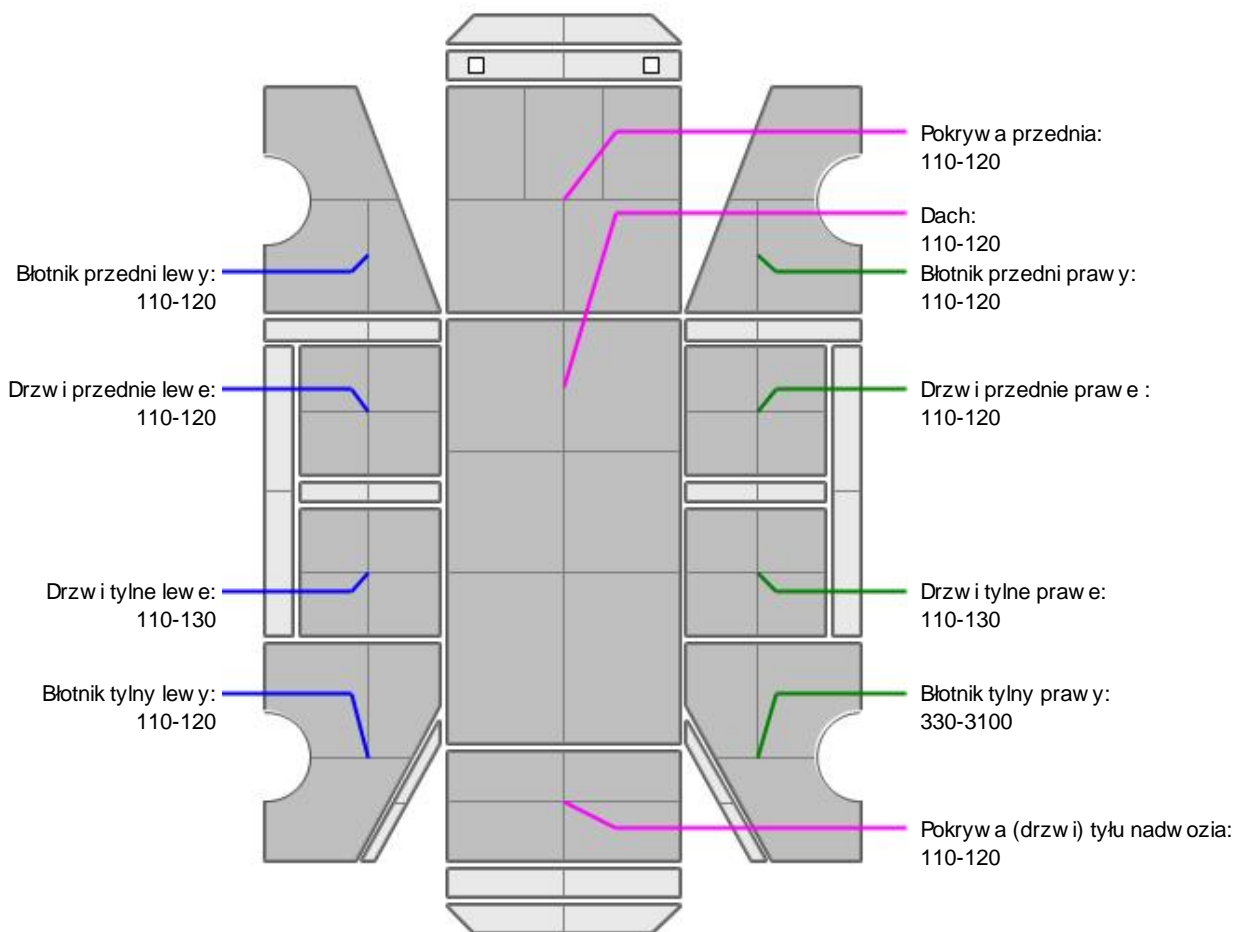
## NADWOZIE – Opis powłoki lakierowej

L.p.	Nazwa elementu	L / P	Grubość powłoki [µm]	Opis
1	Pokrywa przednia		110-120	
2	Dach		110-120	
3	Błotnik przedni	L	110-120	
4	Drzwi przednie	L	110-120	
5	Drzwi tylne	L	110-130	
6	Błotnik tylny	L	110-120	
7	Błotnik przedni	P	110-120	
8	Drzwi przednie	P	110-120	
9	Drzwi tylne	P	110-130	
10	Błotnik tylny	P	330-3100	
11	Pokrywa (drzwi) tyłu nadwozia		110-120

Podane przedziały grubości powłoki lakierowej poszczególnych elementów dotyczą wyłącznie punktów pomiarowych, tj. trzech wybranych miejsc na danym elemencie nadwozia. Nie oznacza to, że w pozostałych obszarach danego elementu grubość powłoki jest jednakowa ani że nie może wykroczyć poza wskazane zakresy. Pomiary wykonano urządzeniem bezdźwiękowym w posiadaniu rzeczoznawcy. Pomiar wykonany innym przyrządem może się różnić.
