**OCENA TECHNICZNA nr: Kia Niro RZ8310W**

Zadanie: Ocena stanu technicznego i określenie wartości rynkowej pojazdu

Marka: KIA

Model: Niro GDI Hybrid MR`17 E6d

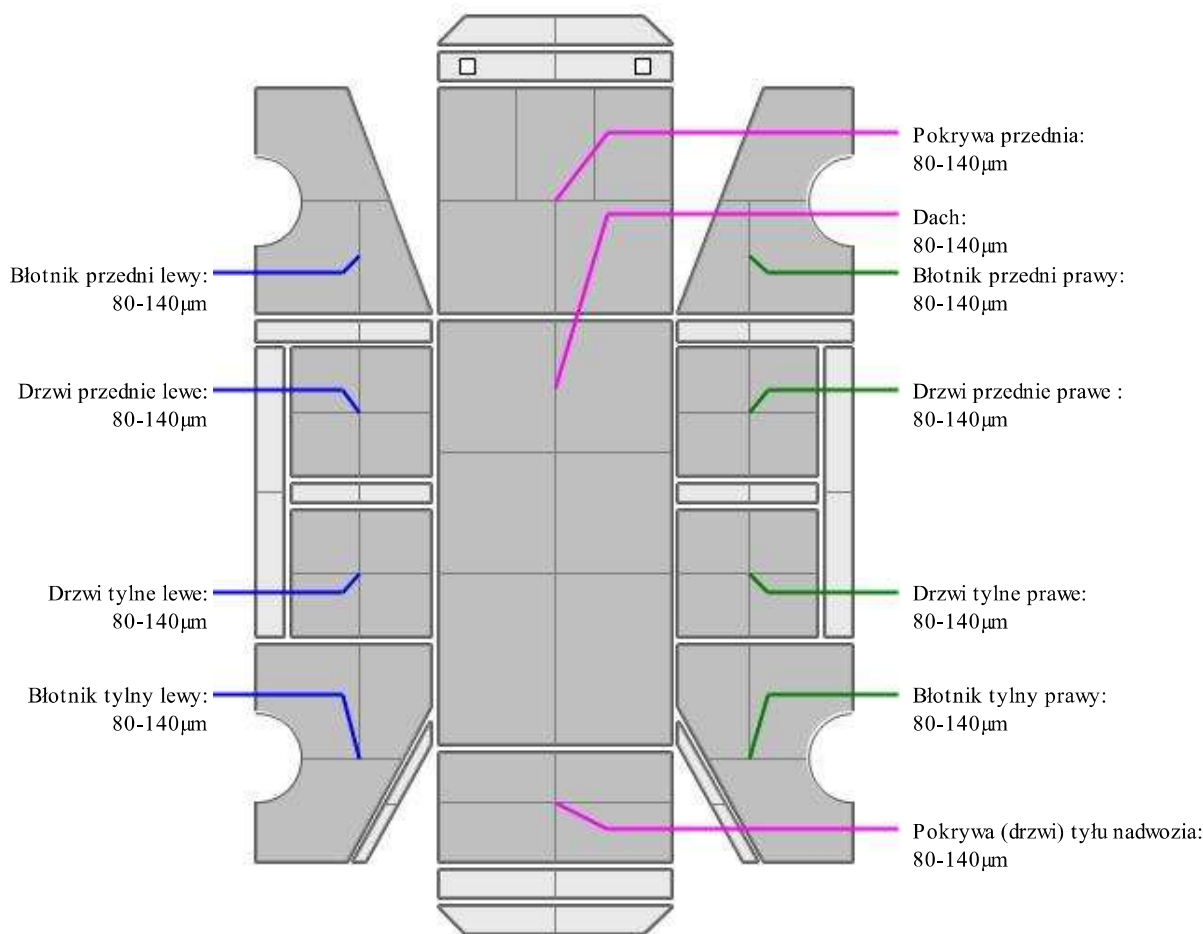
**OPIS POWŁOKI LAKIEROWEJ**

Podane przedziały grubości powłoki lakierowej poszczególnych elementów dotyczą wyłącznie punktów pomiarowych, tj. trzech wybranych miejsc na danym elemencie nadwozia. Nie oznacza to, że w pozostałych obszarach danego elementu grubość powłoki jest jednakowa ani że nie może wykraczać poza wskazane zakresy. Pomiary wykonano urządzeniem będącym w posiadaniu rzeczoznawcy. Pomiar wykonany innym przyrządem może się różnić.
