Nr zlecenia: 160/18/03/2026/CarArena STANDARD

WYCENA WARTO CI

Zadanie: Ocena stanu technicznego i okre lenie warto ci rynkowej pojazdu

| Marka: KIA | Nr rejestracyjny: RZ745CG |

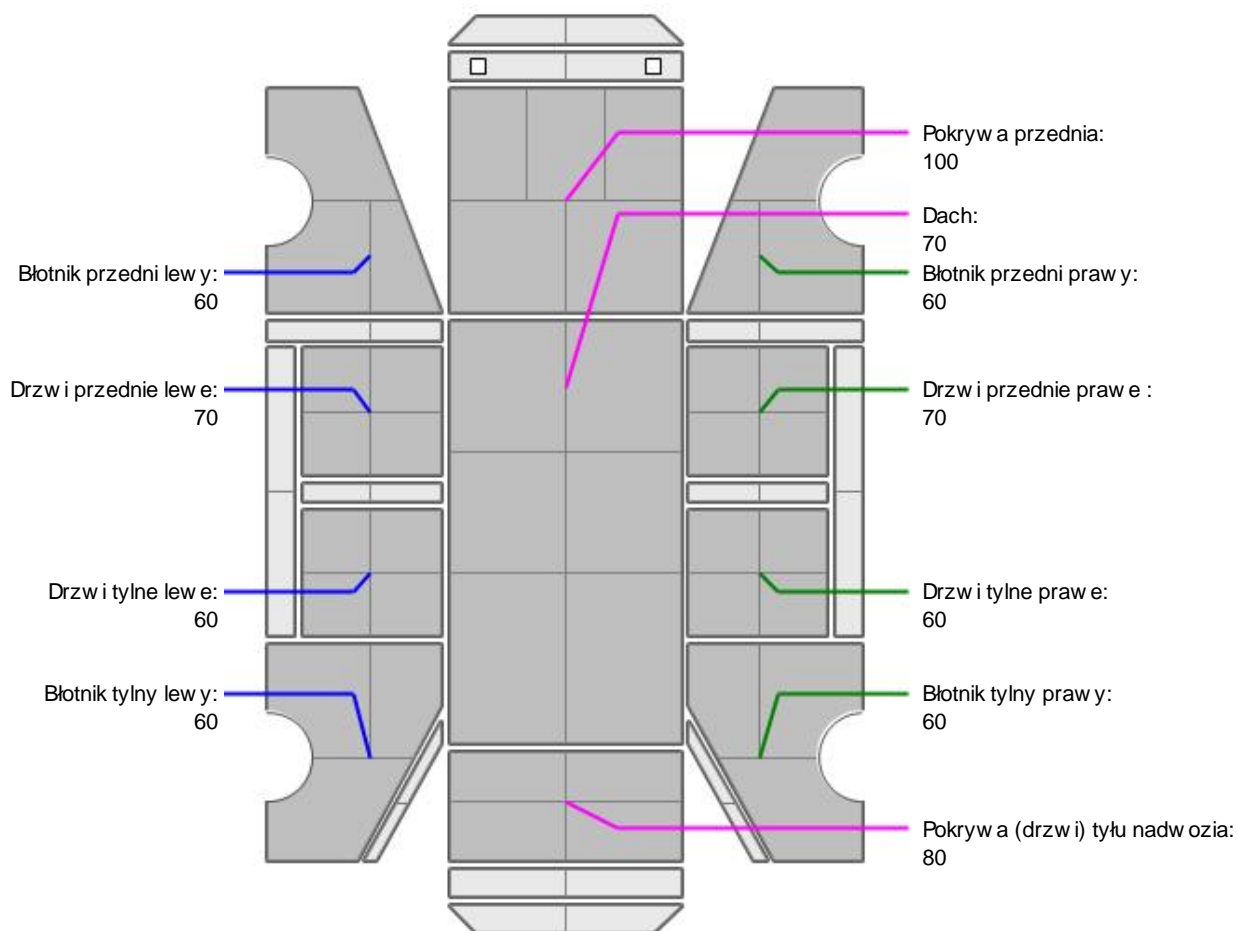
| L.p. | Nazwa elementu | L / P | Grubo powłoki [µm] | Opis |
| 1 | Pokrywa przednia | | 100 | |
| 2 | Dach | | 70 | |

| 3 | Błotnik przedni | L | 60 | |
| 4 | Drzwi przednie | L | 70 | |
| 5 | Drzwi tylne | L | 60 | |
| 6 | Błotnik tylny | L | 60 | |
| 7 | Błotnik przedni | P | 60 | |
| 8 | Drzwi przednie | P | 70 | |
| 9 | Drzwi tylne | P | 60 | |
| 10 | Błotnik tylny | P | 60 | |
| 11 | Pokrywa (drzwi) tyłu nadwozia | | 80 | |

Podane przedziały grubo ci powłoki lakierowej poszczególnych elementów dotyczą wyłącznie punktów pomiarowych, tj. trzech wybranych miejsc na danym elemencie nadwozia. Nie oznacza to, że w pozostałych obszarach danego elementu grubość powłoki jest jednakowa ani że nie może wykraczać poza wskazane zakresy. Pomiary wykonano urządzeniem bezdźwiękowym w posiadaniu rzeczoznawcy. Pomiar wykonany innym przyrządem może się różnić.
