WYCENA WARTO CI

Zadanie: Ocena stanu technicznego i okre lenie warto ci rynkowej pojazdu

Rodzaj pojazdu: Samochód ci arowy (na bazie osobowego)	VIN: VF7SYHYPKT728237
Marka: CITROËN	Nr rejestracyjny: PZ337UV
Model pojazdu: C3 III 1.5 16V BlueHDi MR`16 E6.2	Nr Info-Ekspert: 008-04366
Wersja: Live S&S	Rok produkcji: 2019

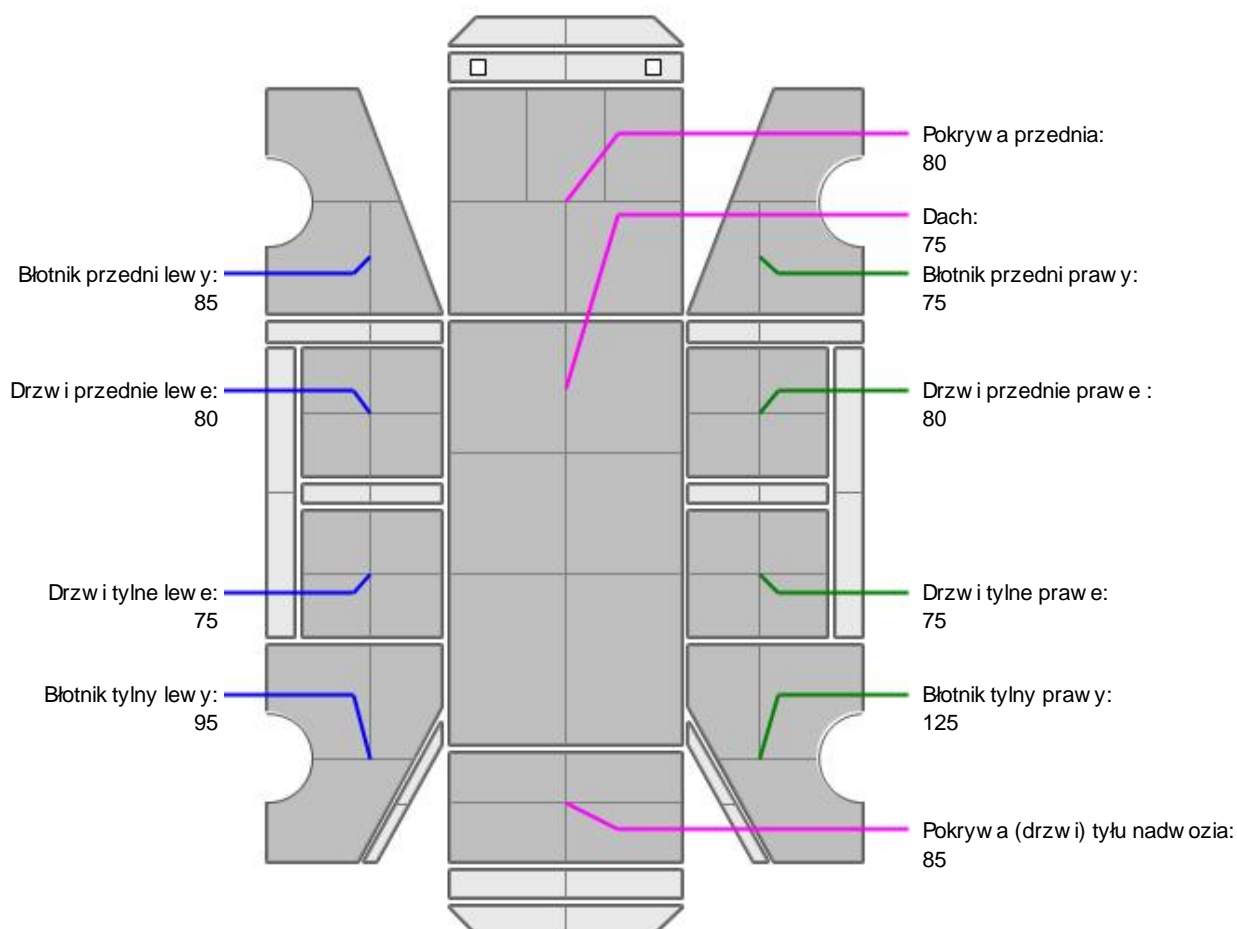
NADWOZIE – Opis powłoki lakierowej

L.p.	Nazwa elementu	L / P	Grubość powłoki [µm]	Opis
1	Pokrywa przednia		80	
2	Dach		75

3	Błotnik przedni	L	85	
4	Drzwi przednie	L	80	
5	Drzwi tylne	L	75	
6	Błotnik tylny	L	95	
7	Błotnik przedni	P	75	
8	Drzwi przednie	P	80	
9	Drzwi tylne	P	75	
10	Błotnik tylny	P	125	
11	Pokrywa (drzwi) tyłu nadwozia		85

Podane przedziały grubo ci powłoki lakierowej poszczególnych elementów dotyczyć będą punkty pomiarowych, tj. trzech wybranych miejsc na danym elemencie nadwozia. Nie oznacza to, że w pozostałych obszarach danego elementu grubość powłoki jest jednakowa ani że nie może wykraczać poza wskazane zakresy. Pomiary wykonano urządzeniem bezdźwiękowym w posiadaniu rzeczoznawcy. Pomiar wykonany innym przyrządem może się różnić.

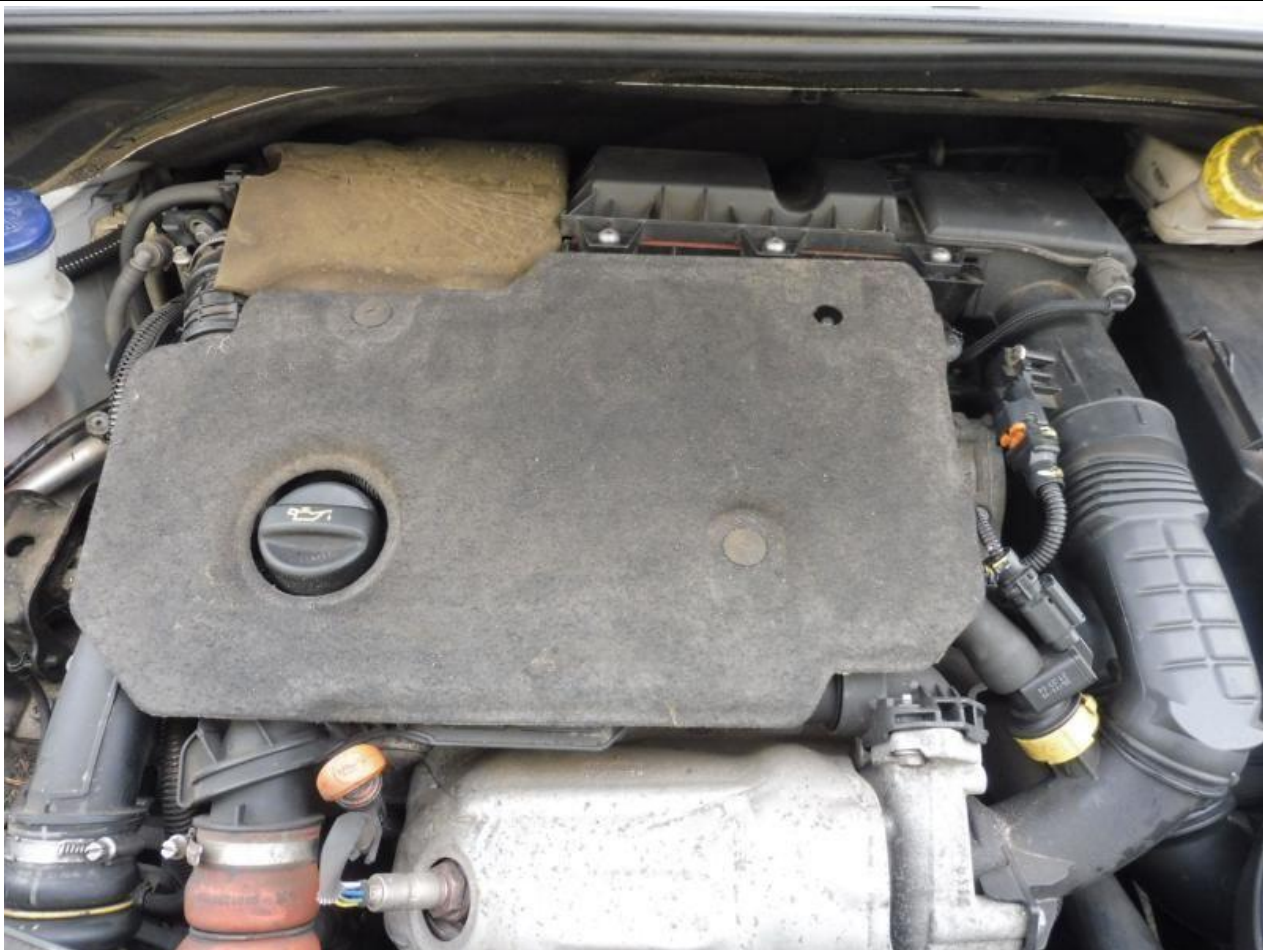
Fot. nr 83

KONTROLKA

DATA 2025.03.15

OLEJ 5W30

STAN LICZNIKA 215000

NASTĘPNA WYMIANA 230000
