Nr zlecenia: 51/11/02/2026/CarArena STANDARD

Wycena wartości

Zadanie: Ocena stanu technicznego i określenie wartości rynkowej pojazdu

Rodzaj pojazdu: Samochód ciarowy do 3.5t	VIN: VF6MFFESC55033729
Marka: RENAULT	Nr rejestracyjny: WE837LW
Model pojazdu: Master FWD dCi MR`14 E5 3.5t	Nr Info-Ekspert: 031-08112
Wersja: L2H3 Pack Clim	Rok produkcji: 2016

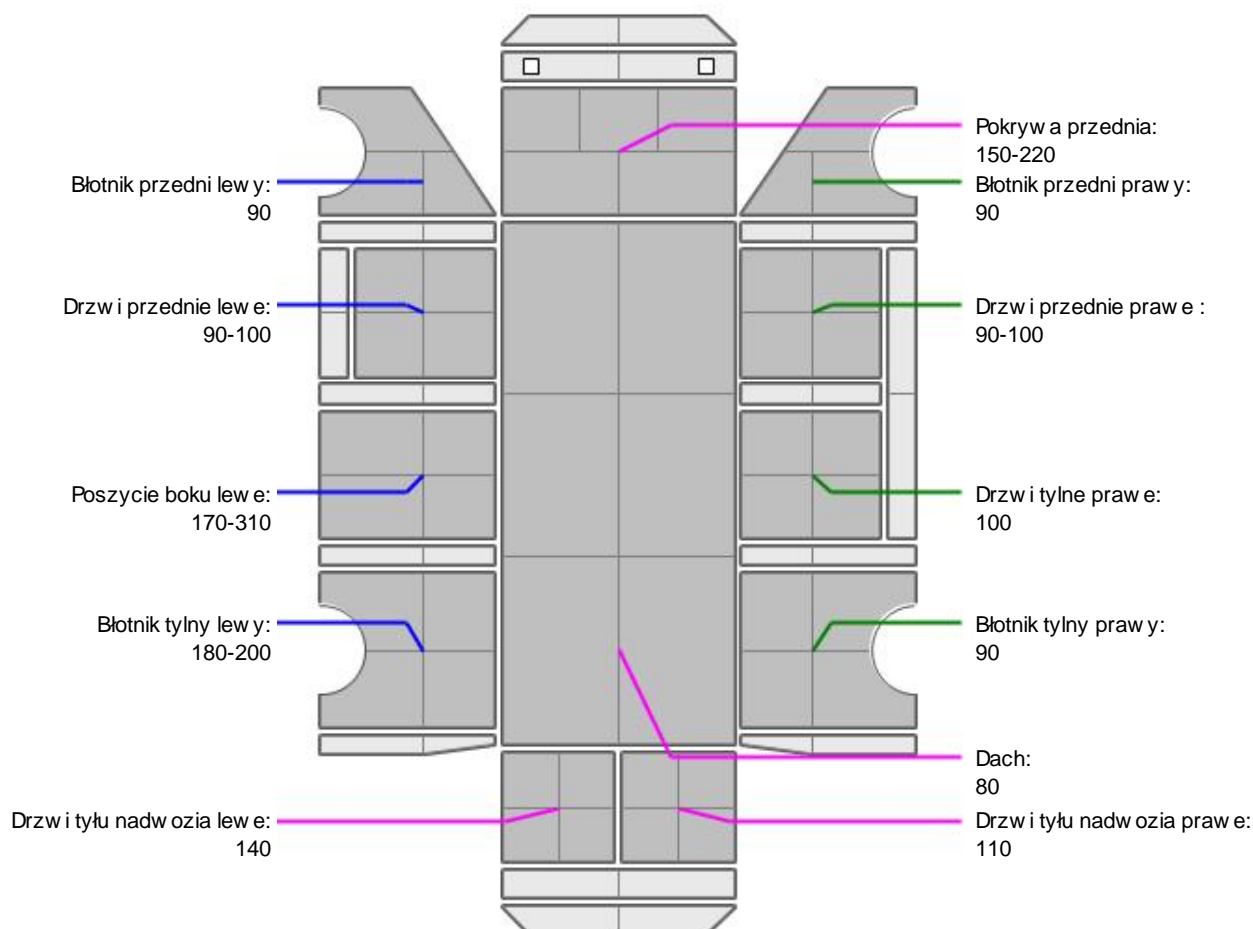
NADWOZIE – Opis powłoki lakierowej

L.p.	Nazwa elementu	L / P	Grubo powłoki [μm]	Opis
1	Pokrywa przednia		150-220	
2	Dach		80	
3	Błotnik przedni	L	90	
4	Drzwi przednie	L	90-100	
5	Poszycie boku	L	170-310	
6	Błotnik tylny	L	180-200	
7	Drzwi tyłu nadwozia		140	
8	Błotnik przedni	P	90	
9	Drzwi przednie	P	90-100	
10	Drzwi tylne	P	100	
11	Błotnik tylny	P	90	
12	Drzwi tyłu nadwozia		110

Podane przedziały grubo ci powłoki lakierowej poszczególnych elementów dotycz wyl cznie punktów pomiarowych, tj. trzech wybranych miejsc na danym elemencie nadwozia. Nie oznacza to, e w pozostałych obszarach danego elementu grubo powłoki jest jednakowa ani e nie mo e wykracza poza wskazane zakresy. Pomiar wykonano urz dzeniem b d cym w posiadaniu rzeczoznawcy. Pomiar wykonany innym przyrz dem mo e si ró ni .
