Nr zlecenia: 48/01/04/2026/CarArena STANDARD

Wycena wartości

Zadanie: Ocena stanu technicznego i określenie wartości rynkowej pojazdu

DANE IDENTYFIKACYJNE POJAZDU		Dane: [O] IV-2026	
Rodzaj pojazdu:	Samochód osobowy	VIN:	TMAH381DAPJ141923
Marka:	HYUNDAI	Nr rejestracyjny:	WY946XN
Model pojazdu:	i30 1.5 MR`20 E6	Nr Info-Ekspert:	016-02140
Wersja:	Smart	Rok produkcji:	2023
Data pierwszej rejestracji	05.07.2023		
Data wa no ci badania technicznego	05.07.2026		
Rodzaj nadwozia	kombi (uniwersalne) 5 drzwiowe		
Dop. masa całkow.	1870 kg*		
Jednostka nap dowy	z zapł. iskrowym Mild Hyb. (benzyna)		
Pojemno / Moc silnika	1482 ccm / 118kW (160KM)		
Doładowanie	Turbosp. z chłodn. powietrza		
Liczba cylindrów / Układ cylindrów / Liczba zaworów	4 / rz dowy / 16		
Rodzaj skrzyni biegów	manualna		
Rodzaj nap du	przedni (4x2)		
Kolor powłoki lakierowej, (rodzaj lakieru)	Szary 2-warstwowy z efektem metalicznym

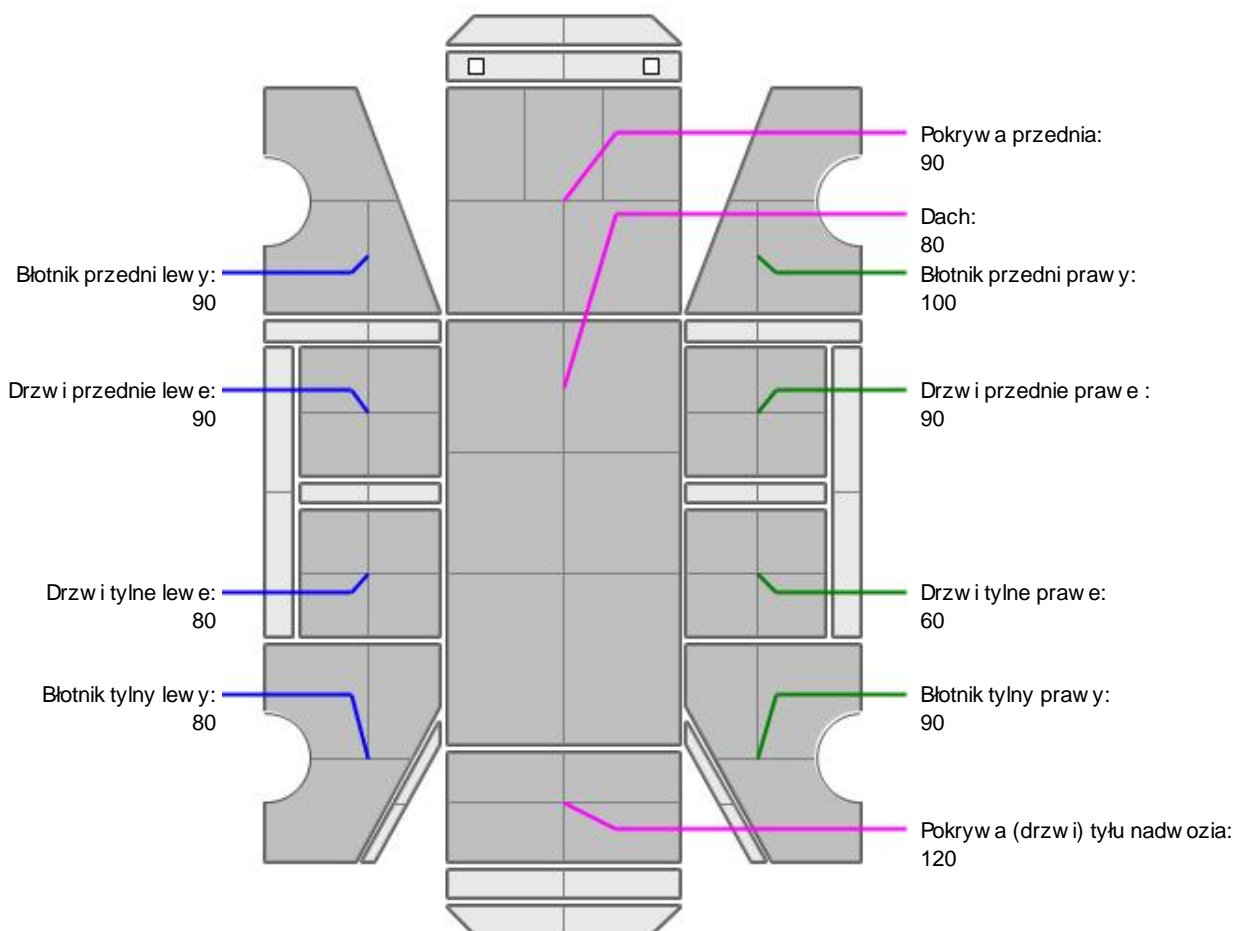
NADWOZIE – Opis powłoki lakierowej

L.p.	Nazwa elementu	L / P	Grubość powłoki [µm]	Opis
1	Pokrywa przednia		90	
2	Dach		80	
3	Błotnik przedni	L	90	
4	Drzwi przednie	L	90	
5	Drzwi tylne	L	80	
6	Błotnik tylny	L	80	
7	Błotnik przedni	P	100	
8	Drzwi przednie	P	90	
9	Drzwi tylne	P	60	
10	Błotnik tylny	P	90	
11	Pokrywa (drzwi) tyłu nadwozia		120

Podane przedziały grubości powłoki lakierowej poszczególnych elementów dotyczą wyłącznie punktów pomiarowych, tj. trzech wybranych miejsc na danym elemencie nadwozia. Nie oznacza to, że w pozostałych obszarach danego elementu grubość powłoki jest jednakowa ani że nie może wykroczyć poza wskazane zakresy. Pomiary wykonano urządzeniem bezdźwiękowym w posiadaniu rzeczoznawcy. Pomiar wykonany innym przyrządem może się różnić.
