Nr zlecenia: 13/08/04/2026/CarArena STANDARD

## Wycena wartości

Zadanie: Ocena stanu technicznego i określenie wartości rynkowej pojazdu

DANE IDENTYFIKACYJNE POJAZDU		Dane: [O] IV-2026	
Rodzaj pojazdu:	<b>Samochód osobowy</b>	VIN:	<b>WBA31FZ040FP39527</b>
Marka:	<b>BMW</b>	Nr rejestracyjny:	<b>DW5VC80</b>
Model pojazdu:	<b>320 Touring Diesel Mild Hybrid MR`22 E6d/e G21</b>	Nr Info-Ekspert:	<b>003-06460</b>
Wersja:	<b>xDrive M Sport Steptronic</b>	Rok produkcji:	<b>2023</b>
Wskazanie drogomierza	91842 km		
Data pierwszej rejestracji	2023/03/10		
Data wykonania badania technicznego	2028/03/07		
Rodzaj nadwozia	kombi (uniwersalne) 5 drzwiowe		
Dop. masa całkowita	2320 kg*		
Jednostka napędowa	z zapł. samoczynnym Mild Hyb. (olej nap.)		
Pojemność / Moc silnika	1995 ccm / 140kW (190KM)		
Doładowanie	Turbosp. z chłodn. powietrza		
Liczba cylindrów / Układ cylindrów / Liczba zaworów	4 / rz dowy / 16		
Rodzaj skrzyni biegów	automatyczna		
Rodzaj napędu	4WD (4x4)		
Kolor powłoki lakierowej, (rodzaj lakieru)	Niebieski 2-warstwowy z efektem metalicznym

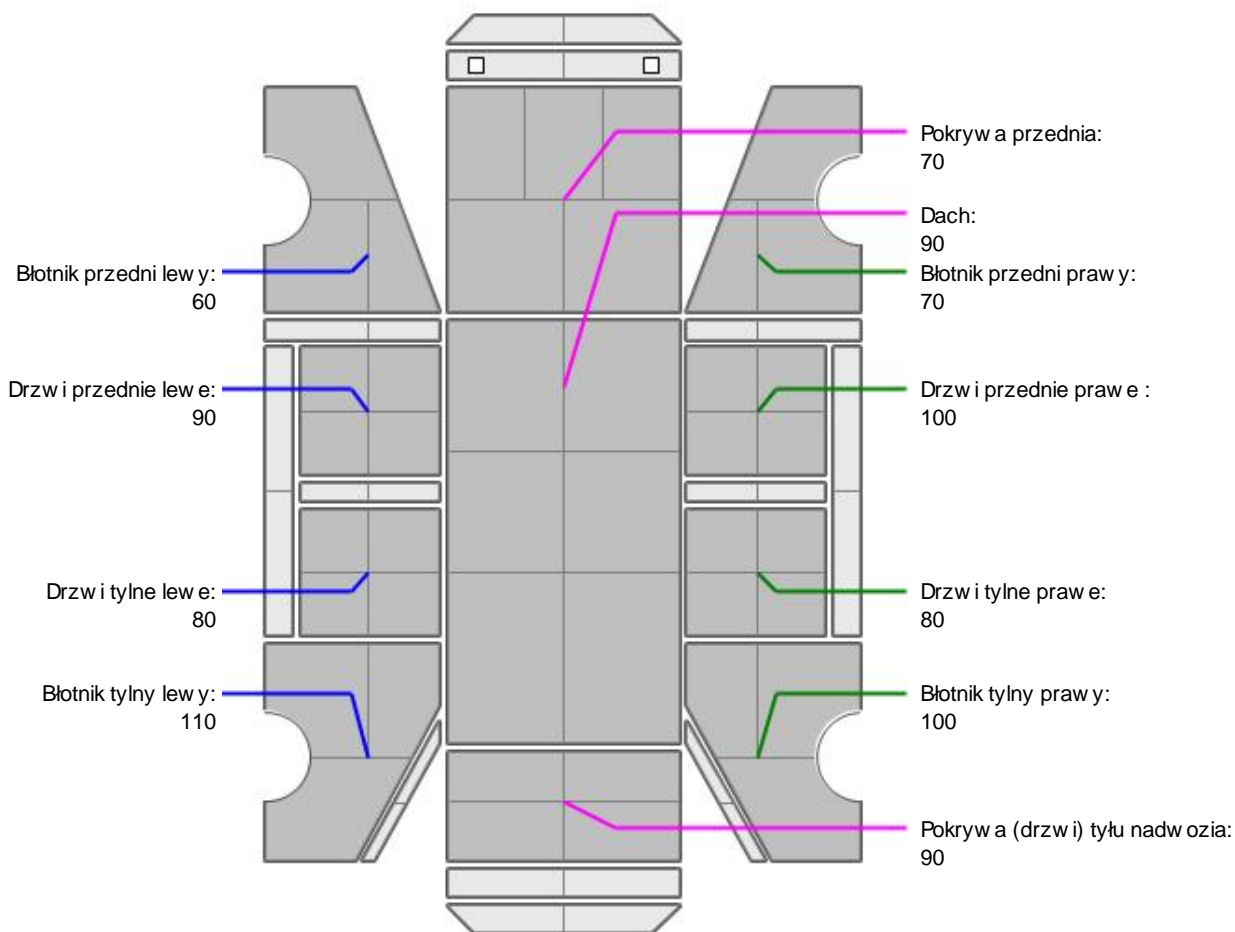
## NADWOZIE – Opis powłoki lakierowej

L.p.	Nazwa elementu	L / P	Grubość powłoki [µm]	Opis
1	Pokrywa przednia		70	
2	Dach		90	
3	Błotnik przedni	L	60	
4	Drzwi przednie	L	90	
5	Drzwi tylne	L	80	
6	Błotnik tylny	L	110	
7	Błotnik przedni	P	70	
8	Drzwi przednie	P	100	
9	Drzwi tylne	P	80	
10	Błotnik tylny	P	100	
11	Pokrywa (drzwi) tyłu nadwozia		90

Podane przedziały grubości powłoki lakierowej poszczególnych elementów dotyczą wyłącznie punktów pomiarowych, tj. trzech wybranych miejsc na danym elemencie nadwozia. Nie oznacza to, że w pozostałych obszarach danego elementu grubość powłoki jest jednakowa ani że nie może wykraczać poza wskazane zakresy. Pomiary wykonano urządzeniem bezdźwiękowym w posiadaniu rzeczoznawcy. Pomiar wykonany innym przyrządem może się różnić.
