Nr zlecenia: 12/08/04/2026/CarArena STANDARD

Wycena wartości

Zadanie: Ocena stanu technicznego i określenie wartości rynkowej pojazdu

| Marka: | BMW | Nr rejestracyjny: | DW9WA19 |

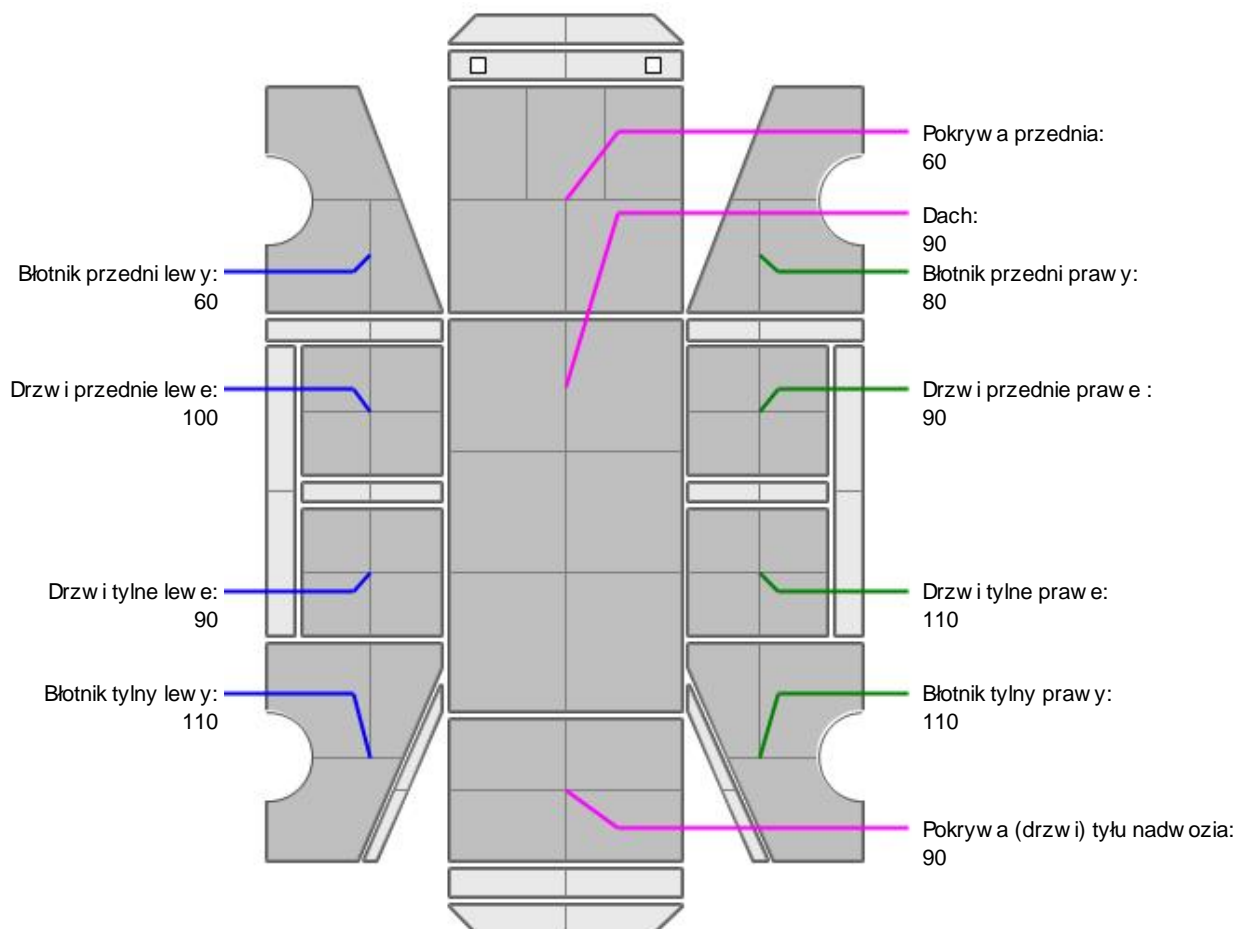
KABINA KIEROWCY – Opis powłoki lakierowej

| L.p. | Nazwa elementu | L / P | Grubość powłoki [μm] | Opis |
| 1 | Pokrywa przednia | | 60 | |
| 2 | Dach | | 90 | |
| 3 | Błotnik przedni | L | 60 | |
| 4 | Drzwi przednie | L | 100 | |
| 5 | Drzwi tylne | L | 90 | |
| 6 | Błotnik tylny | L | 110 | |
| 7 | Błotnik przedni | P | 80 | |
| 8 | Drzwi przednie | P | 90 | |
| 9 | Drzwi tylne | P | 110 | |
| 10 | Błotnik tylny | P | 110 | |
| 11 | Pokrywa (drzwi) tyłu nadwozia | | 90 | |

Podane przedziały grubości powłoki lakierowej poszczególnych elementów dotyczą wyłącznie punktów pomiarowych, tj. trzech wybranych miejsc na danym elemencie nadwozia. Nie oznacza to, że w pozostałych obszarach danego elementu grubość powłoki jest jednakowa ani że nie może wykraczać poza wskazane zakresy. Pomiary wykonano urządzeniem bezdźwiękowym w posiadaniu rzeczoznawcy. Pomiar wykonany innym przyrządem może się różnić.
