Nr zlecenia: 40/02/04/2026/CarArena STANDARD

WYCENA WARTO CI

Zadanie: Ocena stanu technicznego i określenie wartości rynkowej pojazdu

DANE IDENTYFIKACYJNE POJAZDU		Dane: [O] IV-2026	
Rodzaj pojazdu:	Samochód osobowy	VIN:	W1V44781313945003
Marka:	MERCEDES-BENZ	Nr rejestracyjny:	WB6511Y
Model pojazdu:	EQV 300 MR^20 447	Nr Info-Ekspert:	022-11538
Wersja:	L Avantgarde 90kWh	Rok produkcji:	2022

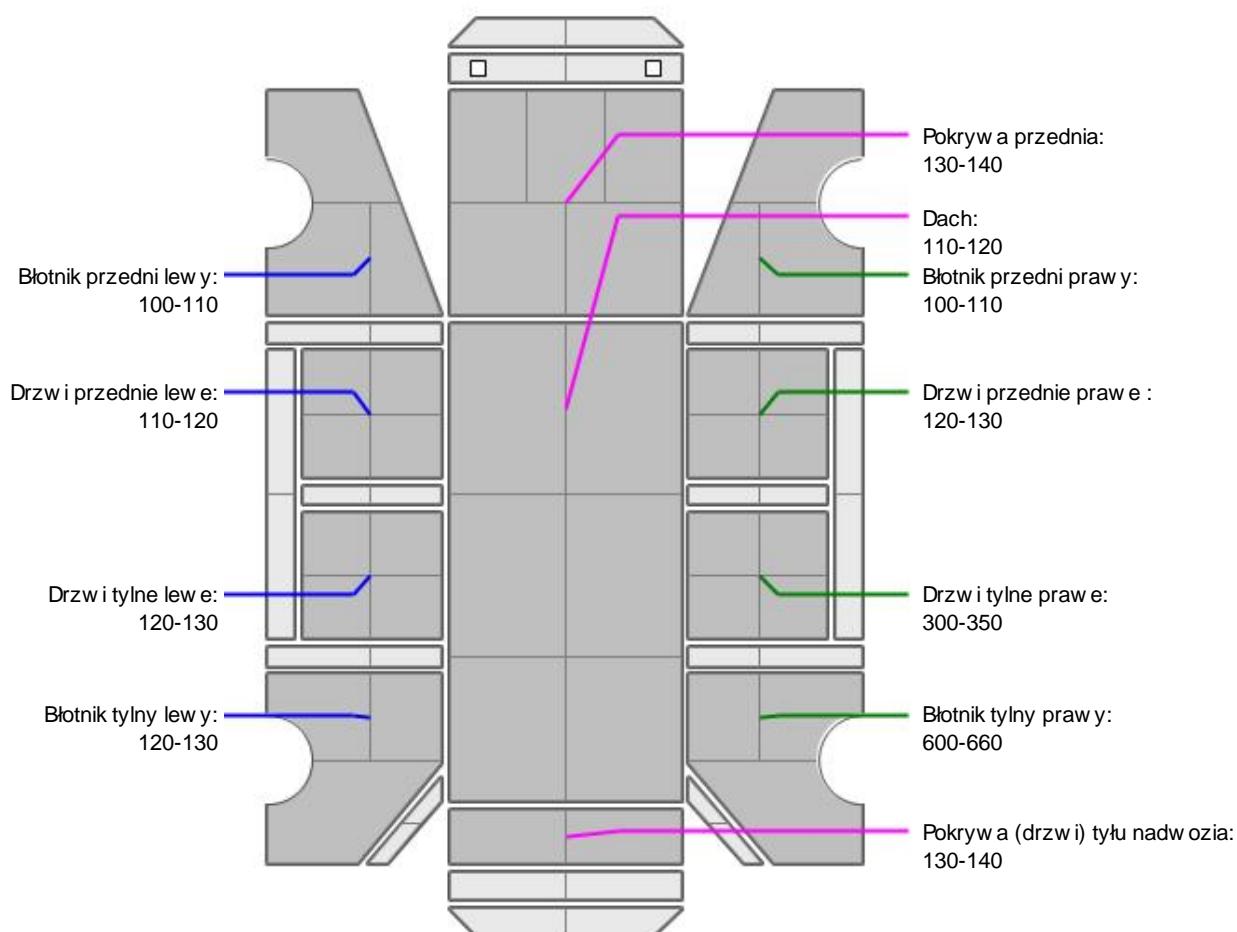
NADWOZIE – Opis powłoki lakierowej

L.p.	Nazwa elementu	L / P	Grubość powłoki [µm]	Opis
1	Pokrywa przednia		130-140	
2	Dach		110-120	
3	Błotnik przedni	L	100-110	
4	Drzwi przednie	L	110-120	
5	Drzwi tylne	L	120-130	
6	Błotnik tylny	L	120-130	
7	Błotnik przedni	P	100-110	
8	Drzwi przednie	P	120-130	
9	Drzwi tylne	P	300-350	
10	Błotnik tylny	P	600-660	
11	Pokrywa (drzwi) tyłu nadwozia		130-140

Podane przedziały grubości powłoki lakierowej poszczególnych elementów dotyczą wyłącznie punktów pomiarowych, tj. trzech wybranych miejsc na danym elemencie nadwozia. Nie oznacza to, że w pozostałych obszarach danego elementu grubość powłoki jest jednakowa ani że nie może wykroczyć poza wskazane zakresy. Pomiary wykonano urządzeniem bezdźwiękowym w posiadaniu rzeczoznawcy. Pomiar wykonany innym przyrządem może się różnić.
