Nr zlecenia: 103/08/04/2026/CarArena STANDARD

## WYCENA WARTO CI

Zadanie: Ocena stanu technicznego i określenie wartości rynkowej pojazdu

Rodzaj pojazdu: <b>Samochód terenowy</b>	VIN: <b>WBA11EV0609V25435</b>
Marka: <b>BMW</b>	Nr rejestracyjny: <b>PZ4E009</b>
Model pojazdu: <b>X5 Diesel MR`23 E6d G05</b>	Nr Info-Ekspert: <b>003-06777</b>
Wersja: <b>xDrive30d M Sport Step</b>	Rok produkcji: <b>2024</b>

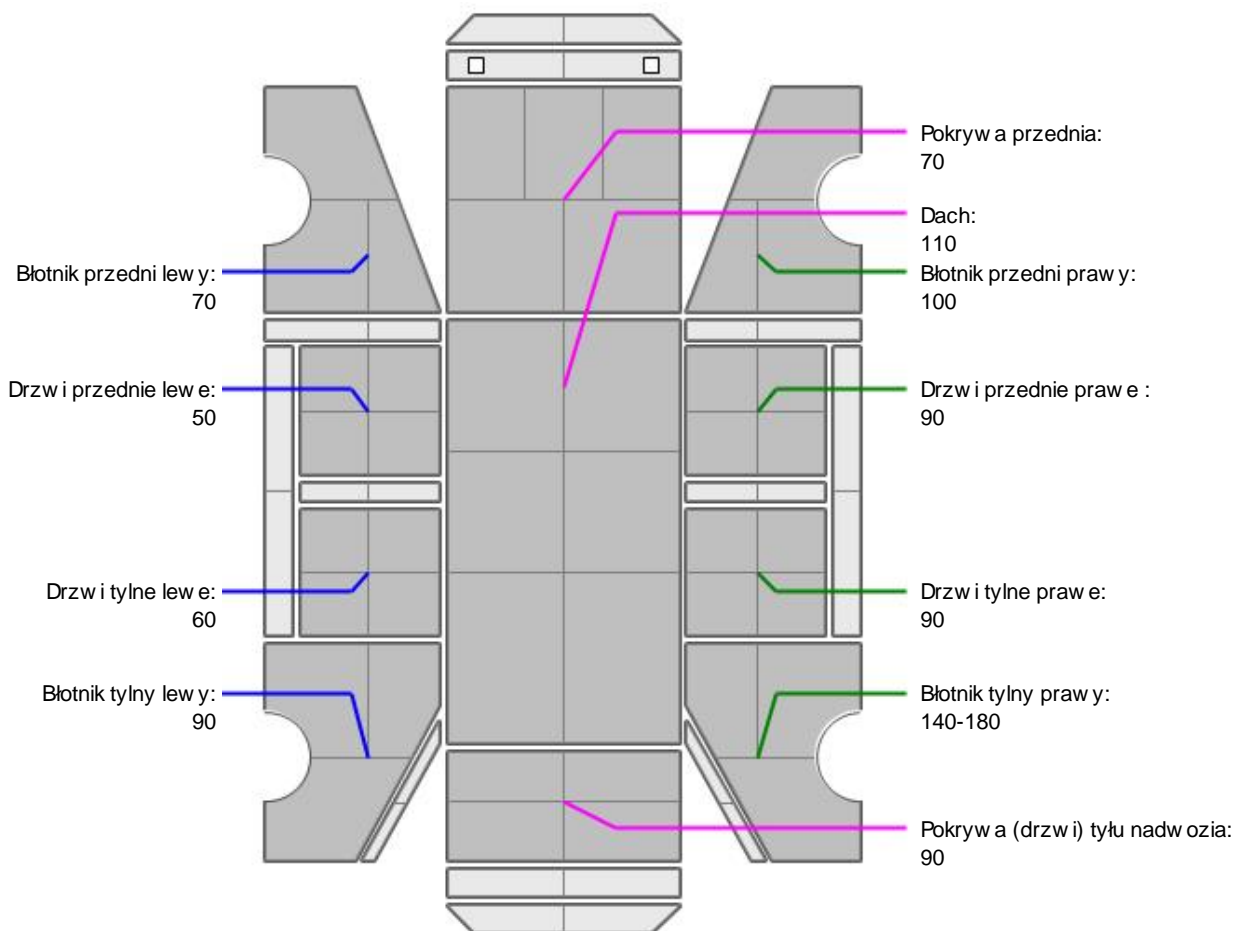
## NADWOZIE – Opis powłoki lakierowej

L.p.	Nazwa elementu	L / P	Grubość powłoki [µm]	Opis
1	Pokrywa przednia		70	
2	Dach		110	
3	Błotnik przedni	L	70	
4	Drzwi przednie	L	50	
5	Drzwi tylne	L	60	
6	Błotnik tylny	L	90	
7	Błotnik przedni	P	100	
8	Drzwi przednie	P	90	
9	Drzwi tylne	P	90	
10	Błotnik tylny	P	140-180	
11	Pokrywa (drzwi) tyłu nadwozia		90

Podane przedziały grubości powłoki lakierowej poszczególnych elementów dotyczą wyłącznie punktów pomiarowych, tj. trzech wybranych miejsc na danym elemencie nadwozia. Nie oznacza to, że w pozostałych obszarach danego elementu grubość powłoki jest jednakowa ani że nie może wykraczać poza wskazane zakresy. Pomiary wykonano urządzeniem bezdźwiękowym w posiadaniu rzeczoznawcy. Pomiar wykonany innym przyrządem może się różnić.
