Nr zlecenia: 16/09/04/2026/CarArena STANDARD

Wycena wartości

Zadanie: Ocena stanu technicznego i określenie wartości rynkowej pojazdu

Model pojazdu: **X1 2.0 Diesel MR`23 E6d U11**

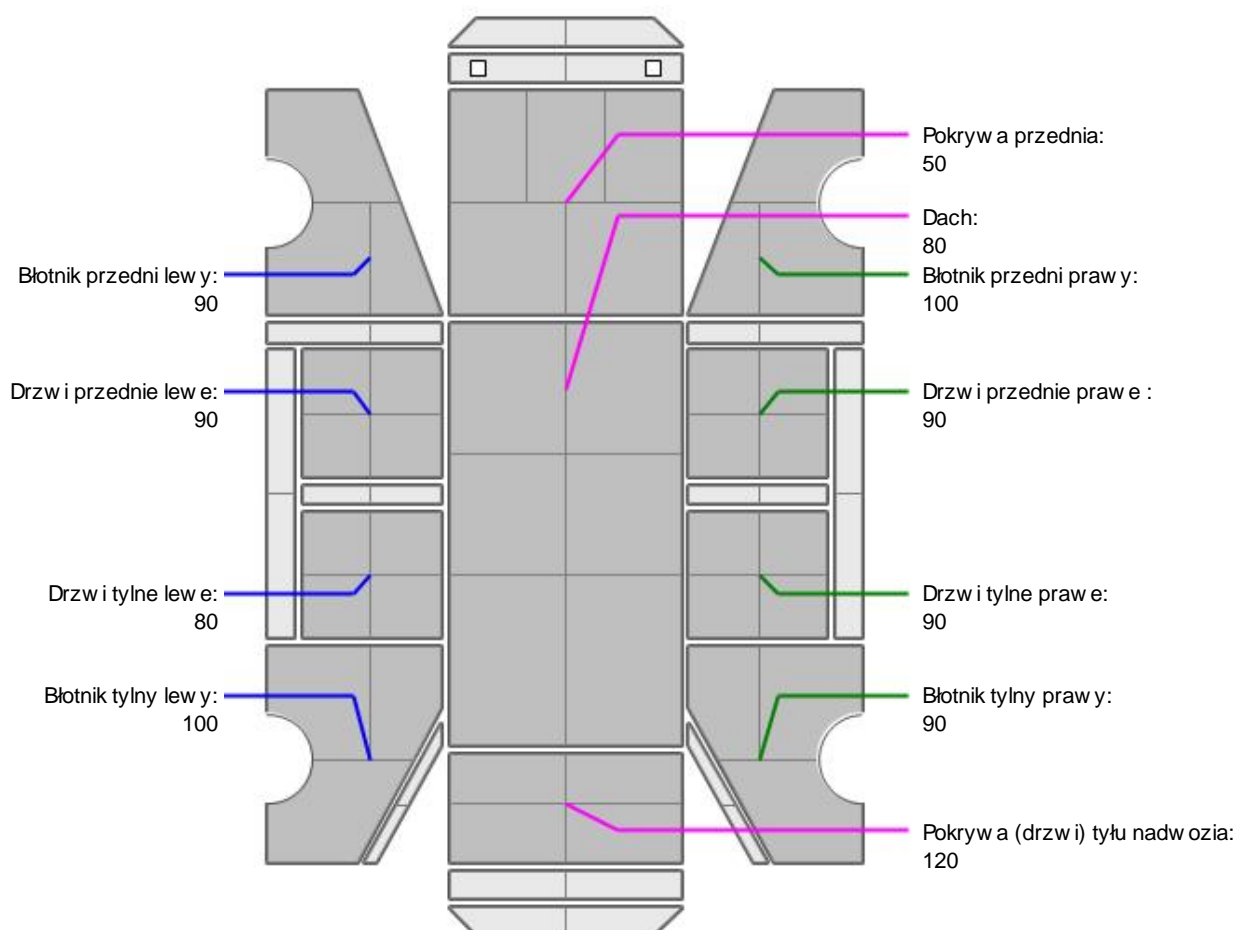
NADWOZIE – Opis powłoki lakierowej

L.p.	Nazwa elementu	L / P	Grubość powłoki [µm]	Opis
1	Pokrywa przednia		50	
2	Dach		80	
3	Błotnik przedni	L	90	
4	Drzwi przednie	L	90	
5	Drzwi tylne	L	80	
6	Błotnik tylny	L	100	
7	Błotnik przedni	P	100	
8	Drzwi przednie	P	90	
9	Drzwi tylne	P	90	
10	Błotnik tylny	P	90	
11	Pokrywa (drzwi) tyłu nadwozia		120

Podane przedziały grubości powłoki lakierowej poszczególnych elementów dotyczą wyłącznie punktów pomiarowych, tj. trzech wybranych miejsc na danym elemencie nadwozia. Nie oznacza to, że w pozostałych obszarach danego elementu grubość powłoki jest jednakowa ani że nie może wykraczać poza wskazane zakresy. Pomiary wykonano urządzeniem bieżącym w posiadaniu rzeczoznawcy. Pomiar wykonany innym przyrządem może się różnić.
