Nr zlecenia: 34/30/03/2026/CarArena STANDARD

Wycena wartości

Zadanie: Ocena stanu technicznego i określenie wartości rynkowej pojazdu

DANE IDENTYFIKACYJNE POJAZDU		Dane: [D] IV-2026
Rodzaj pojazdu: Samochód ciarowy do 3.5t		VIN: WDB9066331S545220
Marka: MERCEDES-BENZ		Nr rejestracyjny: WY1944E
Model pojazdu: 316 Sprinter CDI MR`06 E5 3.5t		Nr Info-Ekspert: 022-05717
Wersja:		Rok produkcji: 2011
Wskazanie drogomierza	310396 km	
Data pierwszej rejestracji	2011/04/04	
Data wykonania badania technicznego	2026/05/24	
Opis rodzaju pojazdu	Samochód specjalny	
Charakter wykorzystania	Sanitarny	
Rodzaj nadwozia	furgon z podwyższonym dachem 4 drzwiowy 2 osobowy	
Dopuszczalna masa całkowita	3500 kg	
Liczba osi / Rodzaj napędu / Skrzynia biegów	2 / 4x2 / manualna	
Rozstaw osi	4325 mm	
Jednostka napędowa	z zapłonem samoczynnym	
Pojemność / Moc silnika	2143 ccm / 120kW (163KM)	
Doładowanie	Turbosp. z chłodn. powietrza	
Liczba cylindrów / Układ cylindrów	4 / rzędowy	
Norma spalin	E5	
Kolor powłoki lakierowej, (rodzaj lakieru)	Biały 2-warstwowy typu uni

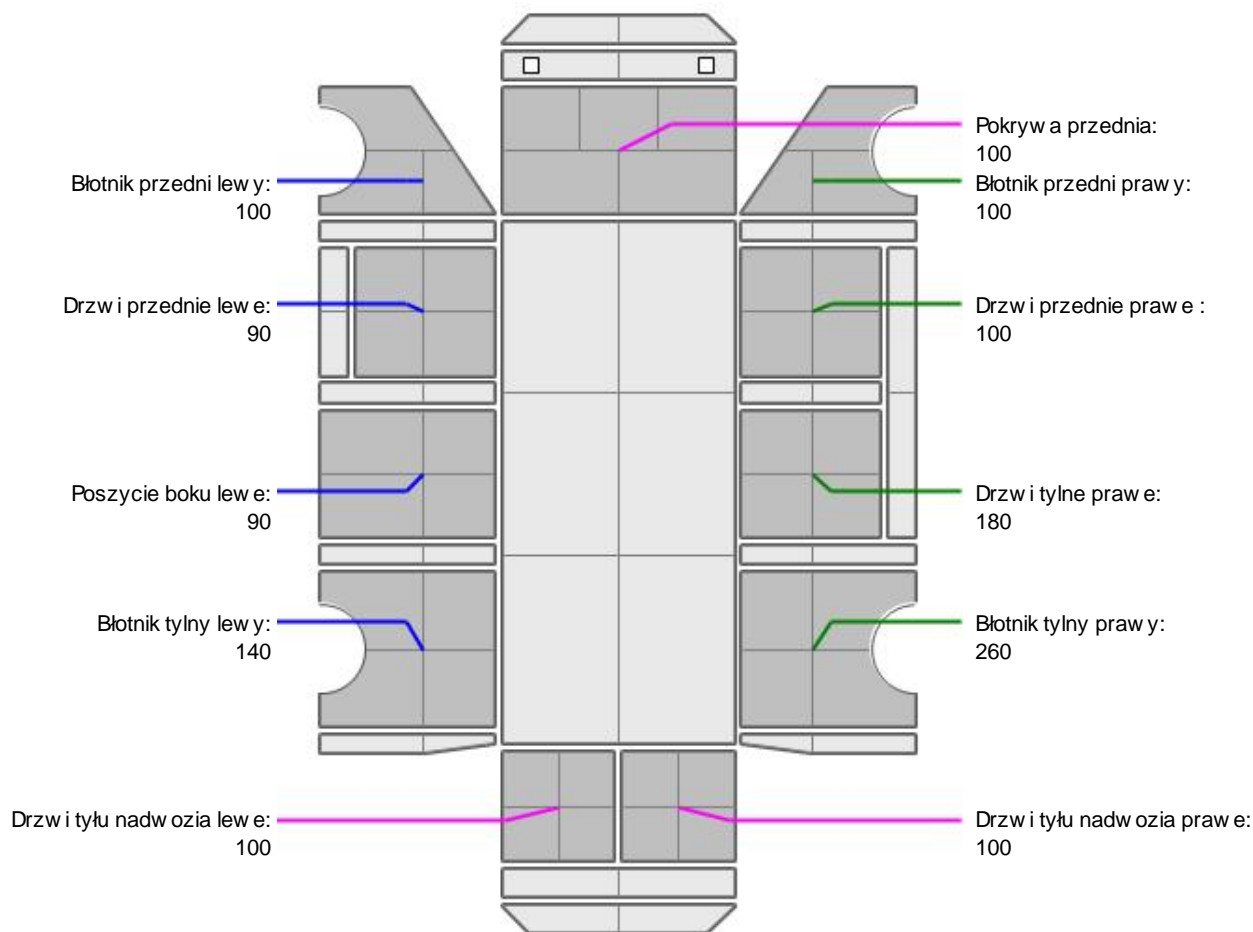
NADWOZIE – Opis powłoki lakierowej

L.p.	Nazwa elementu	L / P	Grubość powłoki [µm]	Opis
1	Pokrywa przednia		100	
2	Błotnik przedni	L	100	
3	Drzwi przednie	L	90	
4	Poszycie boku	L	90	
5	Błotnik tylny	L	140	
6	Drzwi tyłu nadwozia		100	
7	Błotnik przedni	P	100	
8	Drzwi przednie	P	100	
9	Drzwi tylne	P	180	
10	Błotnik tylny	P	260	
11	Drzwi tyłu nadwozia		100

Podane przedziały grubości powłoki lakierowej poszczególnych elementów dotyczą wyłącznie punktów pomiarowych, tj. trzech wybranych miejsc na danym elemencie nadwozia. Nie oznacza to, że w pozostałych obszarach danego elementu grubość powłoki jest jednakowa ani że nie może wykroczyć poza wskazane zakresy. Pomiary wykonano urządzeniem bezdźwiękowym w posiadaniu rzeczoznawcy. Pomiar wykonany innym przyrządem może się różnić.
