Nr zlecenia: 103/31/03/2026/CarArena STANDARD

WYCENA WARTOŚCI

Zadanie: Ocena stanu technicznego i określenie wartości rynkowej pojazdu

DANE IDENTYFIKACYJNE POJAZDU		Dane: [O] IV-2026	
Rodzaj pojazdu:	Samochód osobowy	VIN:	V F 7 R W R H F 8 A L 5 7 1 1 6 6
Marka:	CITROËN	Nr rejestracyjny:	PZ0344W
Model pojazdu:	C5 II 2.0 HDI FAP MR`08 E5	Nr Info-Ekspert:	008-02765
Wersja:	Confort	Rok produkcji:	2010
Wskaźnik drogowy	437039 km		
Data pierwszej rejestracji	2010/12/14		
Data wykonania badania technicznego	2026/01/31		
Rodzaj nadwozia	kombi (uniwersalne) 5 drzwiowe		
Dopuszczalna masa całkowita	2276 kg*		
Jednostka napędowa	z zapłonem samoczynnym		
Pojemność / Moc silnika	1997 ccm / 103kW (140KM)		
Doładowanie	Turbosp. z chłodn. powietrza		
Liczba cylindrów / Układ cylindrów / Liczba zaworów	4 / rzędowy / 16		
Rodzaj skrzyni biegów	manualna		
Rodzaj napędu	przedni (4x2)		
Kolor powłoki lakierowej, (rodzaj lakieru)	Czarny 2-warstwowy z efektem metalicznym

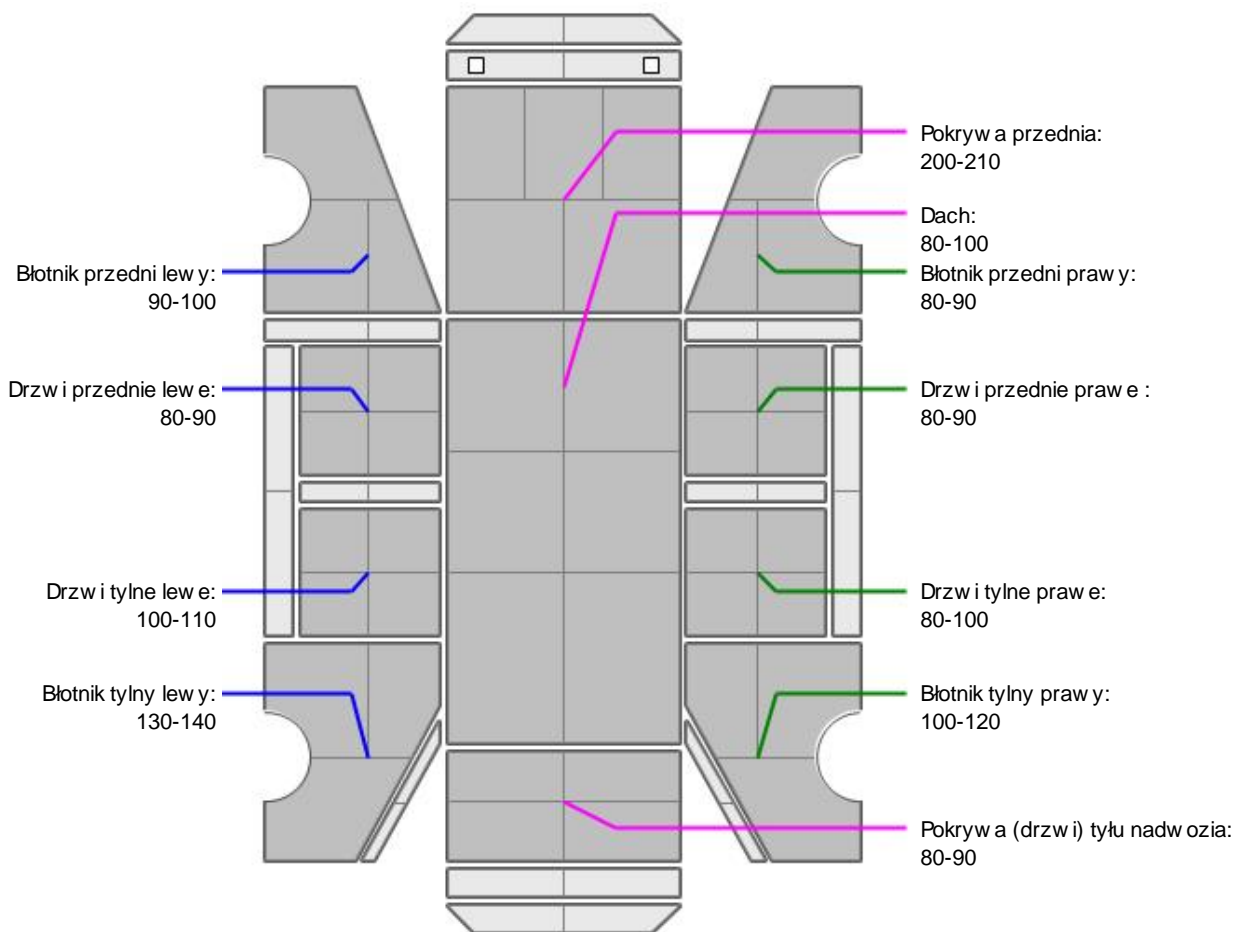
NADWOZIE – Opis powłoki lakierowej

L.p.	Nazwa elementu	L / P	Grubość powłoki [µm]	Opis
1	Pokrywa przednia		200-210	
2	Dach		80-100	
3	Błotnik przedni	L	90-100	
4	Drzwi przednie	L	80-90	
5	Drzwi tylne	L	100-110	
6	Błotnik tylny	L	130-140	
7	Błotnik przedni	P	80-90	
8	Drzwi przednie	P	80-90	
9	Drzwi tylne	P	80-100	
10	Błotnik tylny	P	100-120	
11	Pokrywa (drzwi) tyłu nadwozia		80-90

Podane przedziały grubości powłoki lakierowej poszczególnych elementów dotyczą wyłącznie punktów pomiarowych, tj. trzech wybranych miejsc na danym elemencie nadwozia. Nie oznacza to, że w pozostałych obszarach danego elementu grubość powłoki jest jednakowa ani że nie może wykroczyć poza wskazane zakresy. Pomiary wykonano urządzeniem bezdźwiękowym w posiadaniu rzeczoznawcy. Pomiar wykonany innym przyrządem może się różnić.
