Nr zlecenia: 25/30/03/2026/CarArena STANDARD

## Wycena wartości

Zadanie: Ocena stanu technicznego i określenie wartości rynkowej pojazdu

Model pojazdu: **Crafter 35 TDi MR`06 E4 3.5t**

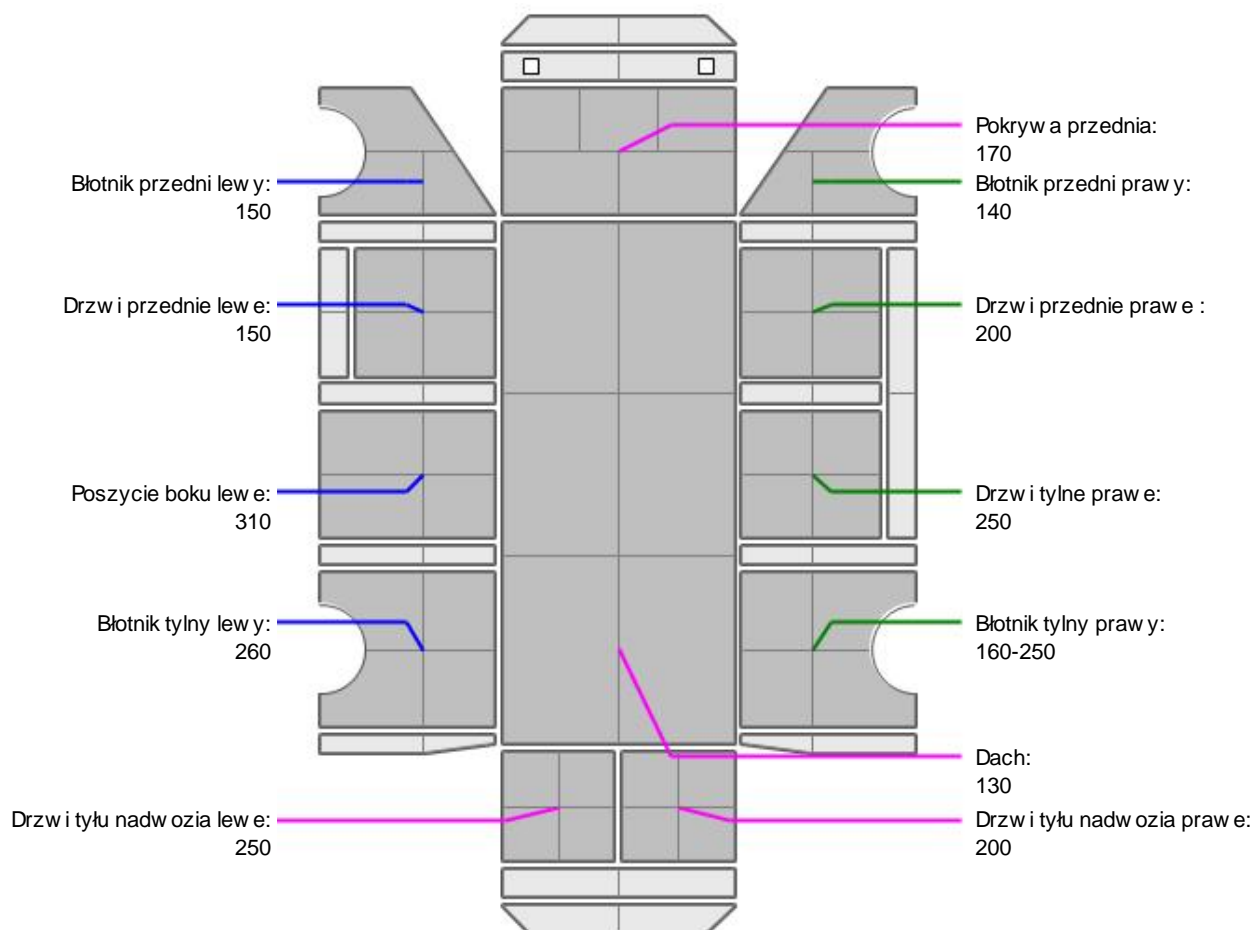
L.p.	Nazwa elementu	L / P	Grubo powłoki [µm]	Opis
1	Pokrywa przednia		170	
2	Dach		130	
3	Błotnik przedni	L	150	
4	Drzwi przednie	L	150

5	Poszycie boku	L	310	
6	Błotnik tylny	L	260	
7	Drzwi tyłu nadwozia		250	
8	Błotnik przedni	P	140	
9	Drzwi przednie	P	200	
10	Drzwi tylne	P	250	
11	Błotnik tylny	P	160-250	
12	Drzwi tyłu nadwozia		200

Podane przedziały grubo ci powłoki lakierowej poszczególnych elementów dotyczą wyłącznie punktów pomiarowych, tj. trzech wybranych miejsc na danym elemencie nadwozia. Nie oznacza to, że w pozostałych obszarach danego elementu grubość powłoki jest jednakowa ani że nie może wykroczyć poza wskazane zakresy. Pomiary wykonano urządzeniem bieżącym w posiadaniu rzeczoznawcy. Pomiar wykonany innym przyrządem może się różnić.
