Nr zlecenia: 118/30/03/2026/CarArena STANDARD

WYCENA WARTO CI

Zadanie: Ocena stanu technicznego i okre lenie warto ci rynkowej pojazdu

DANE IDENTYFIKACYJNE POJAZDU		Dane: [D] IV-2026
Rodzaj pojazdu:	Samochód ci arowy do 3.5t	VIN: WV3ZZZSZZK9063728
Marka:	VOLKSWAGEN	Nr rejestracyjny: WX8800A
Model pojazdu:	Crafter 35 TDI-CR MR`17 E6 3.5t	Nr Info-Ekspert: 040-09263
Wersja:	RWD	Rok produkcji: 2019
Wskaźnik drogowy	221746 km	
Data pierwszej rejestracji	2019/06/17	
Data wa no ci badania technicznego	2026/06/16	
Rodzaj zabudowy	skrzyniowa bez opo czy	
Rodzaj kabiny	podwójna	
Dop. masa całk. / Ładowno	3500 kg / 1029 kg	
Liczba osi / Rodzaj nap du / Skrzynia biegów	2 / tylny (4x2) / manualna	
Rozstaw osi	4490 mm	
Jednostka nap dowa	z zapłonem samoczynnym	
Pojemno / Moc silnika	1968 ccm / 130kW (177KM)	
Doładowanie	Turbosp. z chłodn. powietrza	
Liczba cylindrów / Układ cylindrów	4 / rz dowy	
Norma spalin	E6	
Kolor powłoki lakierowej, (rodzaj lakieru)	Biały 2-warstwowy typu uni

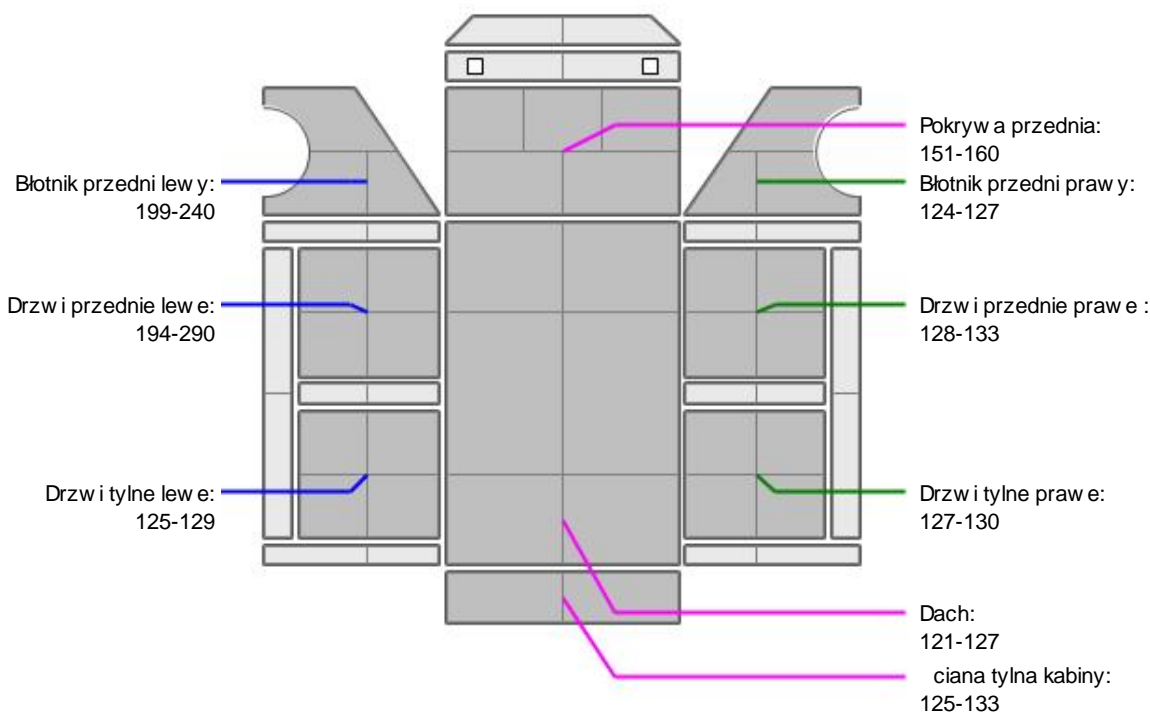
KABINA KIEROWCY – Opis powłoki lakierowej

L.p.	Nazwa elementu	L / P	Grubo powłoki [µm]	Opis
1	Pokrywa przednia		151-160	
2	Dach		121-127	
3	Błotnik przedni	L	199-240	
4	Drzwi przednie	L	194-290	
5	Drzwi tylne	L	125-129

6	Błotnik przedni	P	124-127	
7	Drzwi przednie	P	128-133	
8	Drzwi tylne	P	127-130	
9	ciana tylna kabiny		125-133

Podane przedziały grubo ci powłoki lakierowej poszczególnych elementów dotyczą wyłącznie punktów pomiarowych, tj. trzech wybranych miejsc na danym elemencie nadwozia. Nie oznacza to, że w pozostałych obszarach danego elementu grubość powłoki jest jednakowa ani że nie może wykroczyć poza wskazane zakresy. Pomiary wykonano urządzeniem bezdźwiękowym w posiadaniu rzeczoznawcy. Pomiar wykonany innym przyrządem może się różnić.
