Nr zlecenia: 91/07/04/2026/CarArena STANDARD

WYCENA WARTO CI

Zadanie: Ocena stanu technicznego i okre lenie warto ci rynkowej pojazdu

Rodzaj pojazdu:	Samochód osobowy	VIN:	W B A 3 1 F Z 0 8 0 F R 1 9 1 4 2
Marka:	BMW	Nr rejestracyjny:	PZ3T189
Model pojazdu:	320 Touring Diesel Mild Hybrid MR`22 E6d/e G21	Nr Info-Ekspert:	003-06460
Wersja:	xDrive M Sport Steptronic	Rok produkcji:	2023

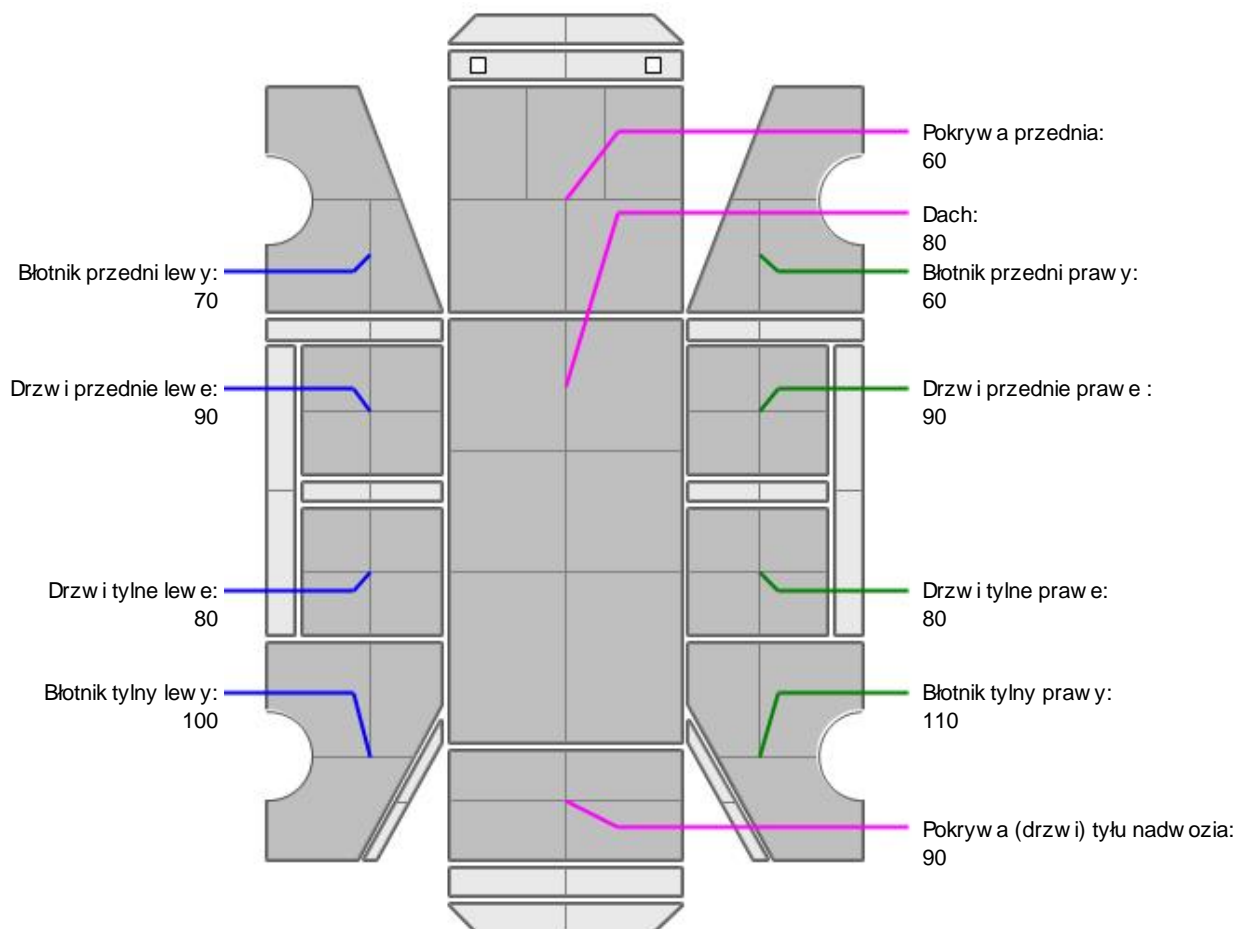
NADWOZIE – Opis powłoki lakierowej

L.p.	Nazwa elementu	L / P	Grubo powłoki [µm]	Opis
1	Pokrywa przednia		60	
2	Dach		80	
3	Błotnik przedni	L	70	
4	Drzwi przednie	L	90	
5	Drzwi tylne	L	80	
6	Błotnik tylny	L	100	
7	Błotnik przedni	P	60	
8	Drzwi przednie	P	90	
9	Drzwi tylne	P	80	
10	Błotnik tylny	P	110	
11	Pokrywa (drzwi) tyłu nadwozia		90

Podane przedziały grubości powłoki lakierowej poszczególnych elementów dotyczą wyłącznie punktów pomiarowych, tj. trzech wybranych miejsc na danym elemencie nadwozia. Nie oznacza to, że w pozostałych obszarach danego elementu grubość powłoki jest jednakowa ani że nie może wykroczyć poza wskazane zakresy. Pomiary wykonano urządzeniem bezdźwiękowym w posiadaniu rzeczoznawcy. Pomiar wykonany innym przyrządem może się różnić.
