Nr zlecenia: 114/31/03/2026/CarArena STANDARD

## Wycena wartości

Zadanie: Ocena stanu technicznego i określenie wartości rynkowej pojazdu

DANE IDENTYFIKACYJNE POJAZDU	
Rodzaj pojazdu: <b>Samochód terenowy</b>	VIN: <b>TMBGR6NW1P3069857</b>
Marka: <b>SKODA</b>	Nr rejestracyjny: <b>PZ2V638</b>
Model pojazdu: <b>Kamiq TSI MR`20 E6</b>	Nr Info-Ekspert: <b>034-04512</b>
Wersja: <b>Ambition</b>	Rok produkcji: <b>2022</b>
Wskazanie drogomierza	186572 km
Data pierwszej rejestracji	2023/01/12
Data wykonania badania technicznego	2028/01/12
Rodzaj nadwozia	kombi (uniwersalne) 5 drzwiowe 5 osobowe
Dop. masa całkowita	1726 kg*
Jednostka napędowa	z zapłonem iskrowym (wtrysk)
Pojemność / Moc silnika	999 ccm / 81kW (110KM)
Doładowanie	Turbosp. z chłodn. powietrza
Liczba cylindrów / Układ cylindrów / Liczba zaworów	3 / rzędowy / 12
Rodzaj skrzyni biegów	manualna
Rodzaj napędu	przedni (4x2)
Kolor powłoki lakierowej, (rodzaj lakieru)	Niebieski 2-warstwowy typu uni

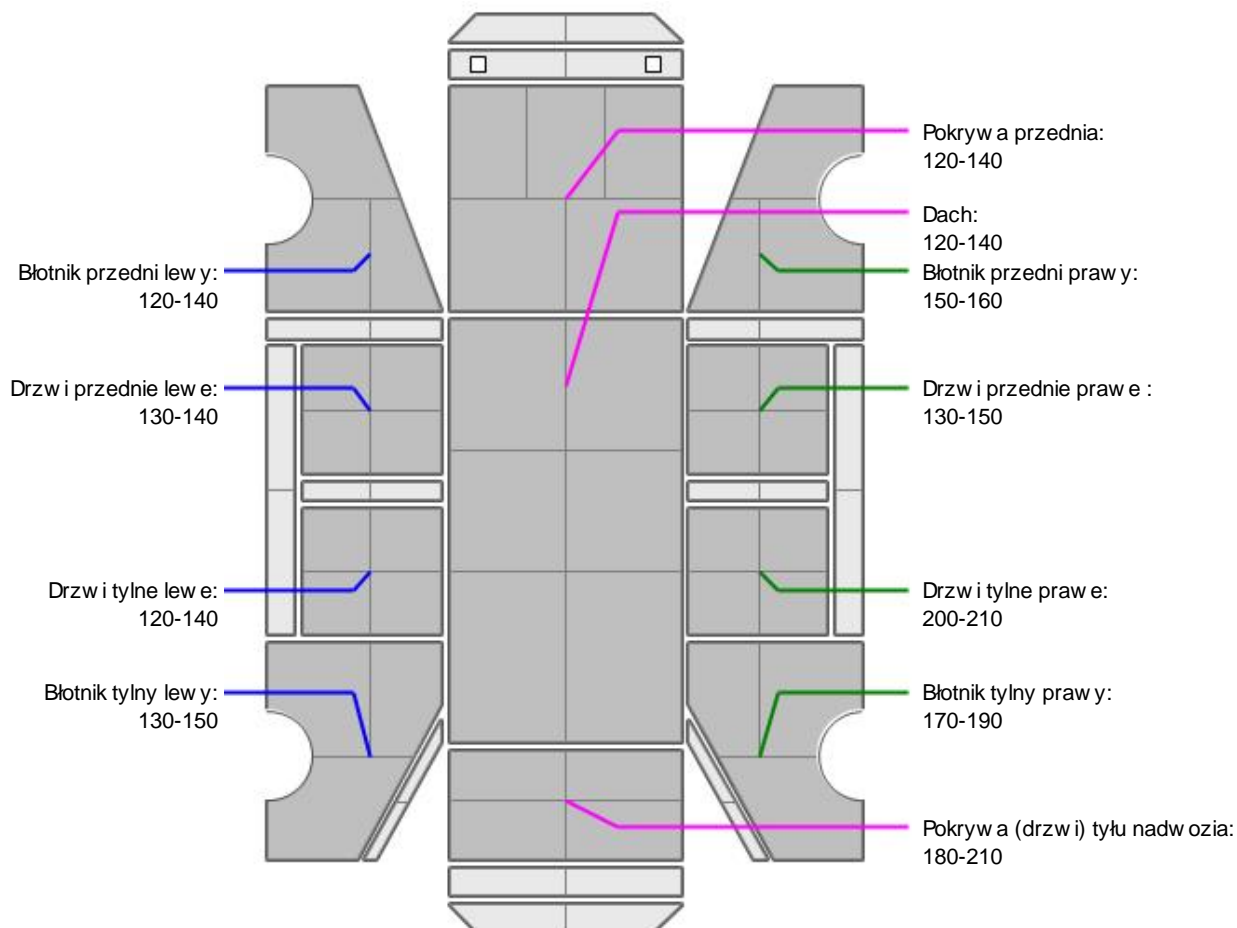
L.p.	Nazwa elementu	L / P	Grubość powłoki [µm]	Opis
1	Pokrywa przednia		120-140	
2	Dach		120-140	
3	Błotnik przedni	L	120-140	
4	Drzwi przednie	L	130-140	
5	Drzwi tylne	L	120-140	
6	Błotnik tylny	L	130-150	
7	Błotnik przedni	P	150-160	
8	Drzwi przednie	P	130-150	
9	Drzwi tylne	P	200-210	
10	Błotnik tylny	P	170-190	
11	Pokrywa (drzwi) tyłu nadwozia		180-210

Podane przedziały grubości powłoki lakierowej poszczególnych elementów dotyczą wyłącznie punktów pomiarowych, tj. trzech wybranych miejsc na danym elemencie nadwozia. Nie oznacza to, że w pozostałych obszarach danego elementu grubość powłoki jest jednakowa ani że nie może wykroczyć poza wskazane zakresy. Pomiary wykonano urządzeniem bezdźwiękowym w posiadaniu rzeczoznawcy. Pomiar wykonany innym przyrządem może się różnić.
