Nr zlecenia: 115/31/03/2026/CarArena STANDARD

## Wycena wartości

Zadanie: Ocena stanu technicznego i określenie wartości rynkowej pojazdu

DANE IDENTYFIKACYJNE POJAZDU		Dane: [T] IV-2026	
Rodzaj pojazdu:	<b>Samochód terenowy</b>	VIN:	<b>TMBGR6NW2P3070712</b>
Marka:	<b>SKODA</b>	Nr rejestracyjny:	<b>PZ2V640</b>
Model pojazdu:	<b>Kamiq TSI MR`20 E6</b>	Nr Info-Ekspert:	<b>034-04512</b>
Wersja:	<b>Ambition</b>	Rok produkcji:	<b>2022</b>
Wskazanie drogomierza	168806 km		
Data pierwszej rejestracji	2023/01/12		
Data wykonania badania technicznego	2028/01/07		
Rodzaj nadwozia	kombi (uniwersalne) 5 drzwiowe 5 osobowe		
Dop. masa całkowita	1726 kg*		
Jednostka napędowa	z zapłonem iskrowym (wtrysk)		
Pojemność / Moc silnika	999 ccm / 81kW (110KM)		
Doładowanie	Turbosp. z chłodn. powietrza		
Liczba cylindrów / Układ cylindrów / Liczba zaworów	3 / rz dowy / 12		
Rodzaj skrzyni biegów	manualna		
Rodzaj napędu	przedni (4x2)		
Kolor powłoki lakierowej, (rodzaj lakieru)	Niebieski 2-warstwowy typu uni

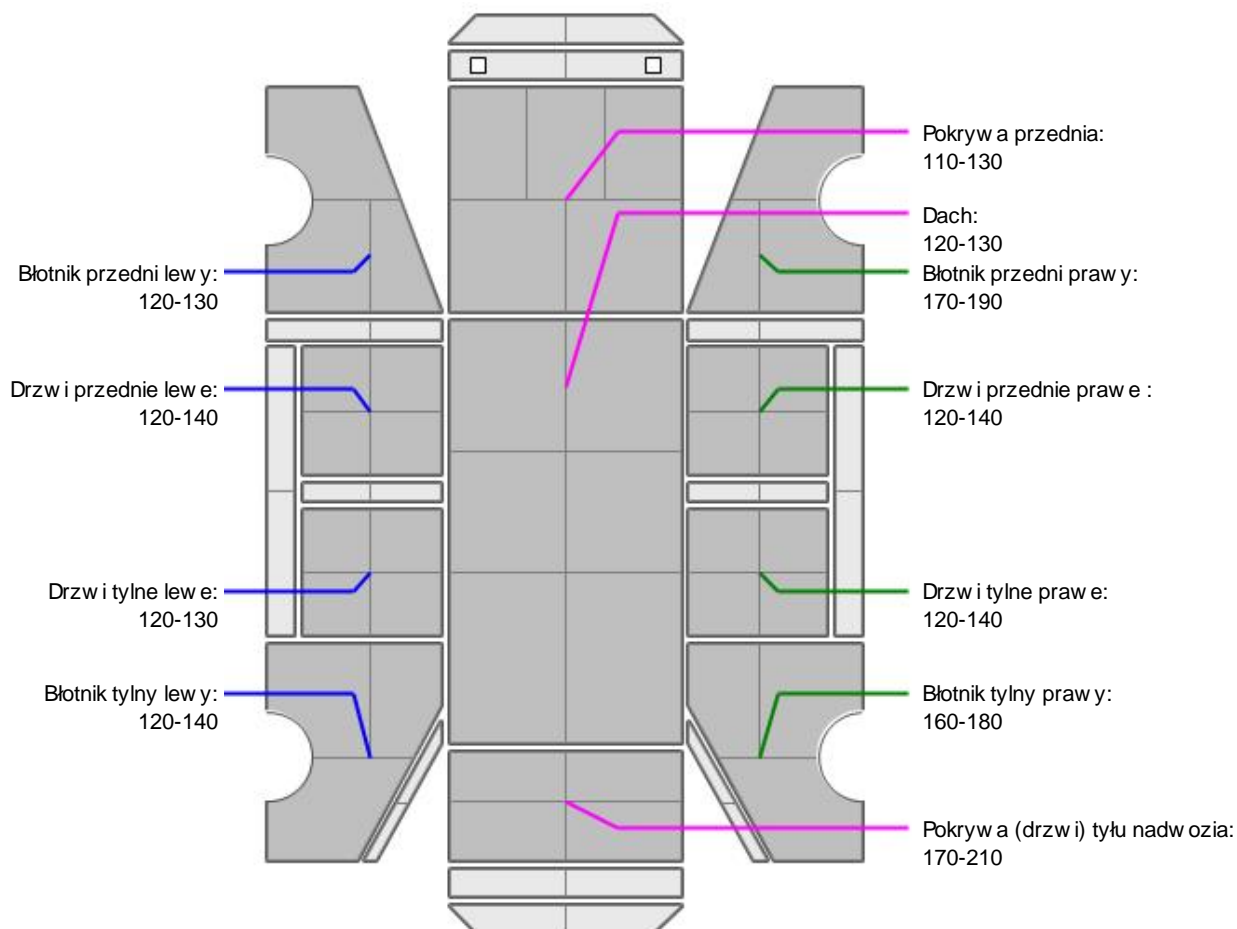
L.p.	Nazwa elementu	L / P	Grubość powłoki [µm]	Opis
1	Pokrywa przednia		110-130	
2	Dach		120-130	
3	Błotnik przedni	L	120-130	
4	Drzwi przednie	L	120-140	
5	Drzwi tylne	L	120-130	
6	Błotnik tylny	L	120-140	
7	Błotnik przedni	P	170-190	
8	Drzwi przednie	P	120-140	
9	Drzwi tylne	P	120-140	
10	Błotnik tylny	P	160-180	
11	Pokrywa (drzwi) tyłu nadwozia		170-210

Podane przedziały grubości powłoki lakierowej poszczególnych elementów dotyczą wyłącznie punktów pomiarowych, tj. trzech wybranych miejsc na danym elemencie nadwozia. Nie oznacza to, że w pozostałych obszarach danego elementu grubość powłoki jest jednakowa ani że nie może wykraczać poza wskazane zakresy. Pomiary wykonano urządzeniem bezdźwiękowym w posiadaniu rzeczoznawcy. Pomiar wykonany innym przyrządem może się różnić.
