Nr zlecenia: 113/31/03/2026/CarArena STANDARD

## Wycena wartości

Zadanie: Ocena stanu technicznego i określenie wartości rynkowej pojazdu

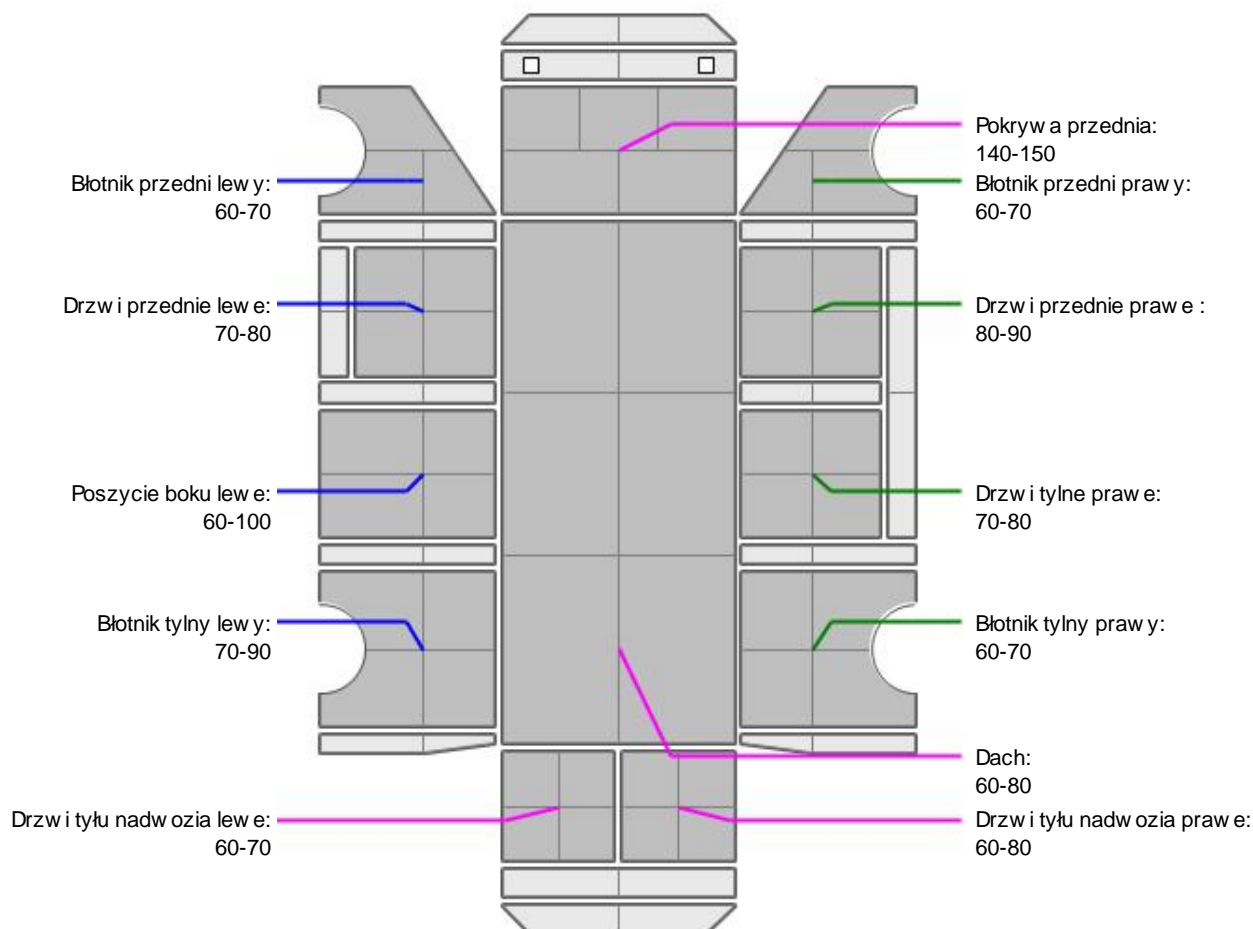
L.p.	Nazwa elementu	L / P	Grubość powłoki [μm]	Opis
1	Pokrywa przednia		140-150	
2	Dach		60-80	
3	Błotnik przedni	L	60-70	
4	Drzwi przednie	L	70-80	
5	Drzwi tylne	L	120-130	
6	Błotnik tylny	L	70-90	
7	Błotnik przedni	P	60-70	
8	Drzwi przednie	P	80-90	
9	Drzwi tylne	P	70-80	
10	Błotnik tylny	P	60-70	
11	Pokrywa (drzwi) tyłu nadwozia		170-210	
12	Poszycie boku	L	60-100	
13	Drzwi tyłu nadwozia		60-70	
14	Drzwi tyłu nadwozia		60-80

Podane przedziały grubości powłoki lakierowej poszczególnych elementów dotyczą wyłącznie punktów pomiarowych, tj. trzech wybranych miejsc na danym elemencie nadwozia. Nie oznacza to, że w pozostałych obszarach danego elementu grubość powłoki jest jednakowa ani że nie może wykroczyć poza wskazane zakresy. Pomiary wykonano urządzeniem bezdźwiękowym w posiadaniu rzeczoznawcy. Pomiar wykonany innym przyrządem może się różnić.
