Nr zlecenia: 92/31/03/2026/CarArena STANDARD

WYCENA WARTO CI

Zadanie: Ocena stanu technicznego i określenie wartości rynkowej pojazdu

Rodzaj pojazdu: Samochód osobowy	VIN: TMAH3813GLJ076762
Marka: HYUNDAI	Nr rejestracyjny: WZ340EX
Model pojazdu: i30 1.4 MR`17 E6	Nr Info-Ekspert: 016-01806
Wersja: Comfort Aut.	Rok produkcji: 2020

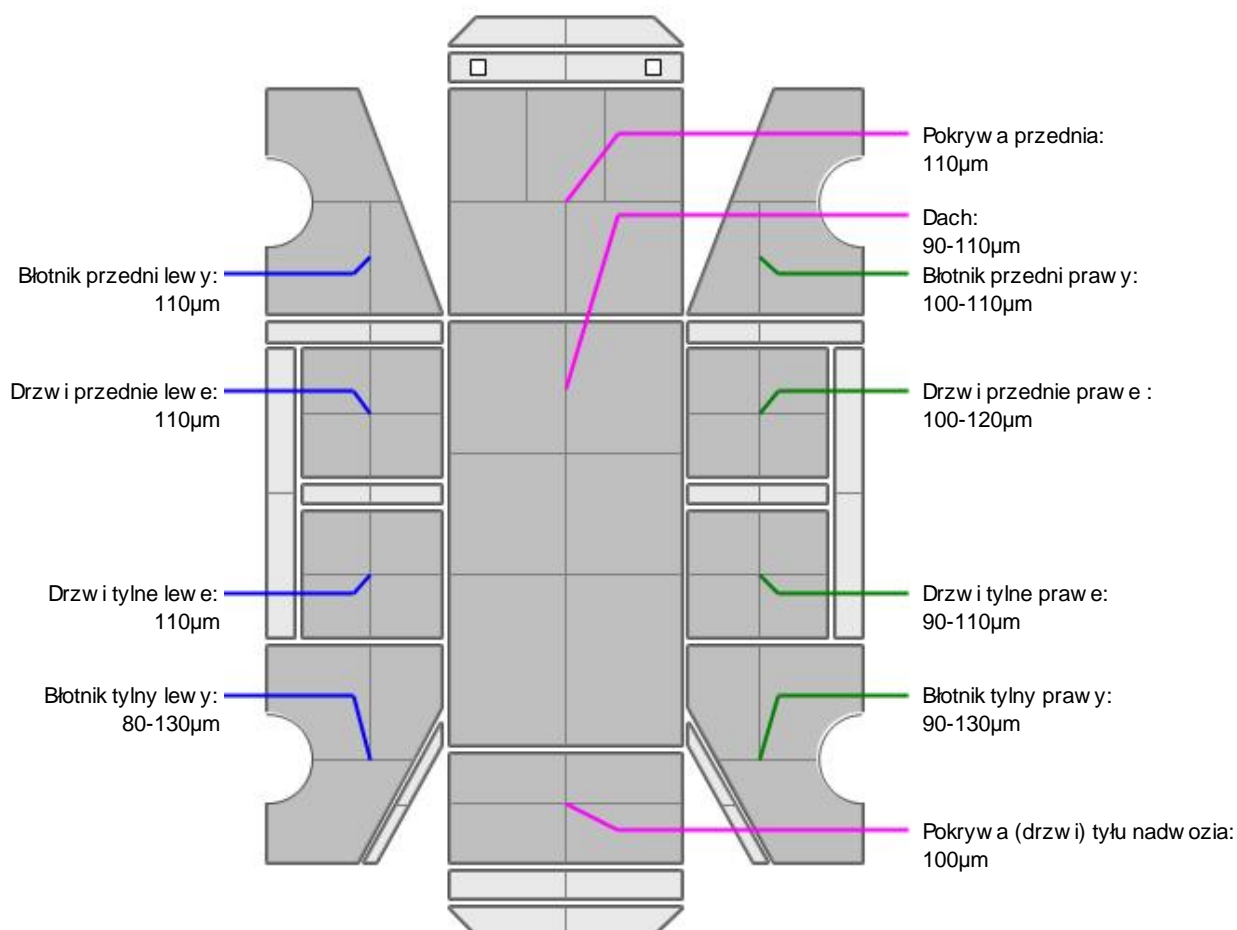
NADWOZIE – Opis powłoki lakierowej

L.p.	Nazwa elementu	L / P	Grubość powłoki [µm]	Opis
1	Pokrywa przednia		110µm	
2	Dach		90-110µm	
3	Błotnik przedni	L	110µm	
4	Drzwi przednie	L	110µm	
5	Drzwi tylne	L	110µm	
6	Błotnik tylny	L	80-130µm	
7	Błotnik przedni	P	100-110µm	
8	Drzwi przednie	P	100-120µm	
9	Drzwi tylne	P	90-110µm	
10	Błotnik tylny	P	90-130µm	
11	Pokrywa (drzwi) tyłu nadwozia		100µm

Podane przedziały grubości powłoki lakierowej poszczególnych elementów dotyczą wyłącznie punktów pomiarowych, tj. trzech wybranych miejsc na danym elemencie nadwozia. Nie oznacza to, że w pozostałych obszarach danego elementu grubość powłoki jest jednakowa ani że nie może wykraczać poza wskazane zakresy. Pomiary wykonano urządzeniem bezdźwiękowym w posiadaniu rzeczoznawcy. Pomiar wykonany innym przyrządem może się różnić.
