Nr zlecenia: 26/01/04/2026/CarArena STANDARD

WYCENA WARTO CI

Zadanie: Ocena stanu technicznego i okre lenie warto ci rynkowej pojazdu

Rodzaj pojazdu: Samochód osobowy	VIN: T M B L J 7 N E 7 K 0 0 1 6 9 9 6
Marka: SKODA	Nr rejestracyjny: FG7250N
Model pojazdu: Octavia III 2.0 TDI-CR MR`18 E6	Nr Info-Ekspert: 034-04208
Wersja: Ambition 4x4 DSG	Rok produkcji: 2018

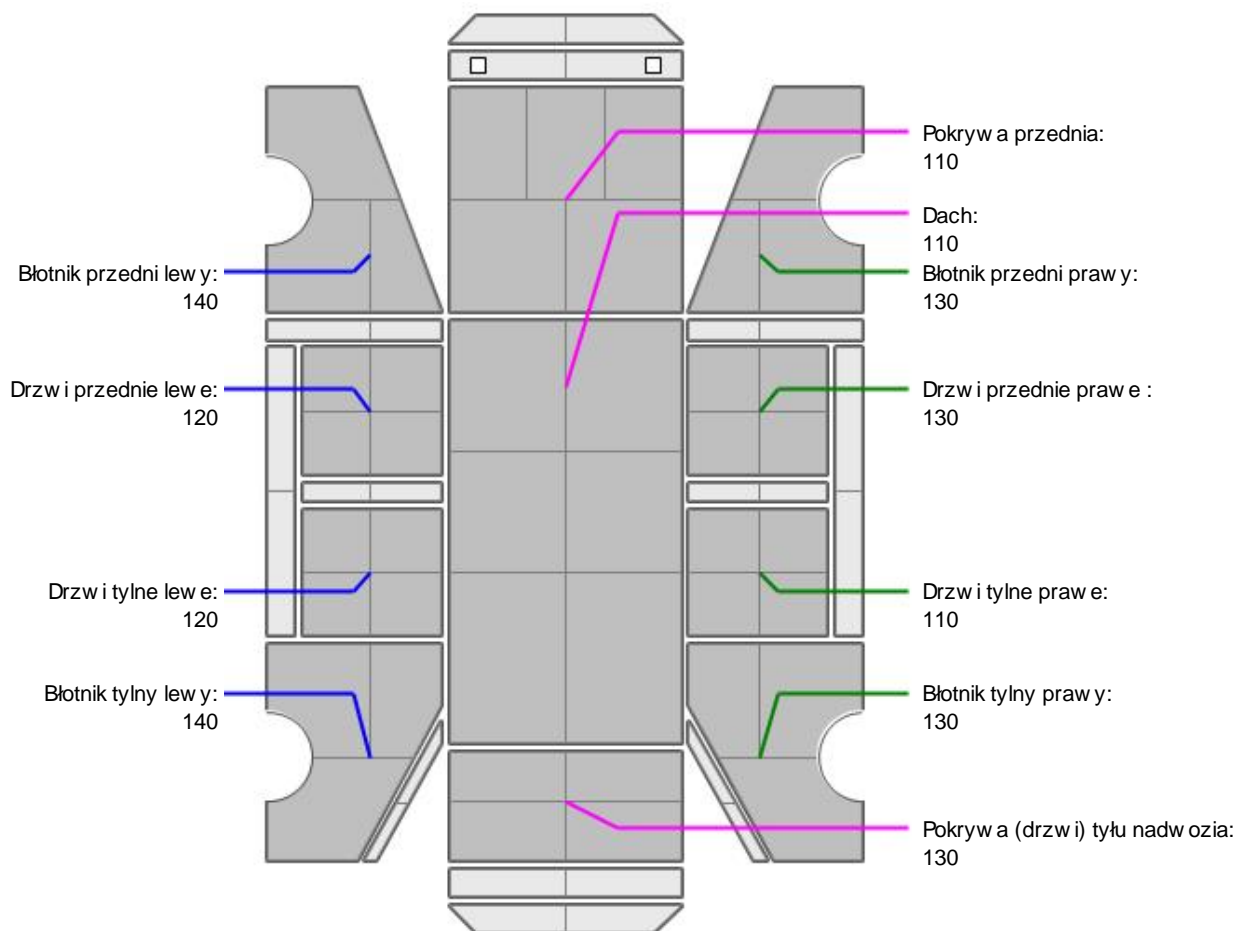
L.p.	Nazwa elementu	L / P	Grubość powłoki [µm]	Opis
1	Pokrywa przednia		110	
2	Dach		110	
3	Błotnik przedni	L	140	
4	Drzwi przednie	L	120	
5	Drzwi tylne	L	120	
6	Błotnik tylny	L	140	
7	Błotnik przedni	P	130	
8	Drzwi przednie	P	130	
9	Drzwi tylne	P	110	
10	Błotnik tylny	P	130	
11	Pokrywa (drzwi) tyłu nadwozia		130

Podane przedziały grubości powłoki lakierowej poszczególnych elementów dotyczą wyłącznie punktów pomiarowych, tj. trzech wybranych miejsc na danym elemencie nadwozia. Nie oznacza to, że w pozostałych obszarach danego elementu grubość powłoki jest jednakowa ani że nie może wykraczać poza wskazane zakresy. Pomiary wykonano urządzeniem bezdźwiękowym w posiadaniu rzeczoznawcy. Pomiar wykonany innym przyrządem może się różnić.
