Nr zlecenia: 17/09/04/2026/CarArena STANDARD

Wycena wartości

Zadanie: Ocena stanu technicznego i określenie wartości rynkowej pojazdu

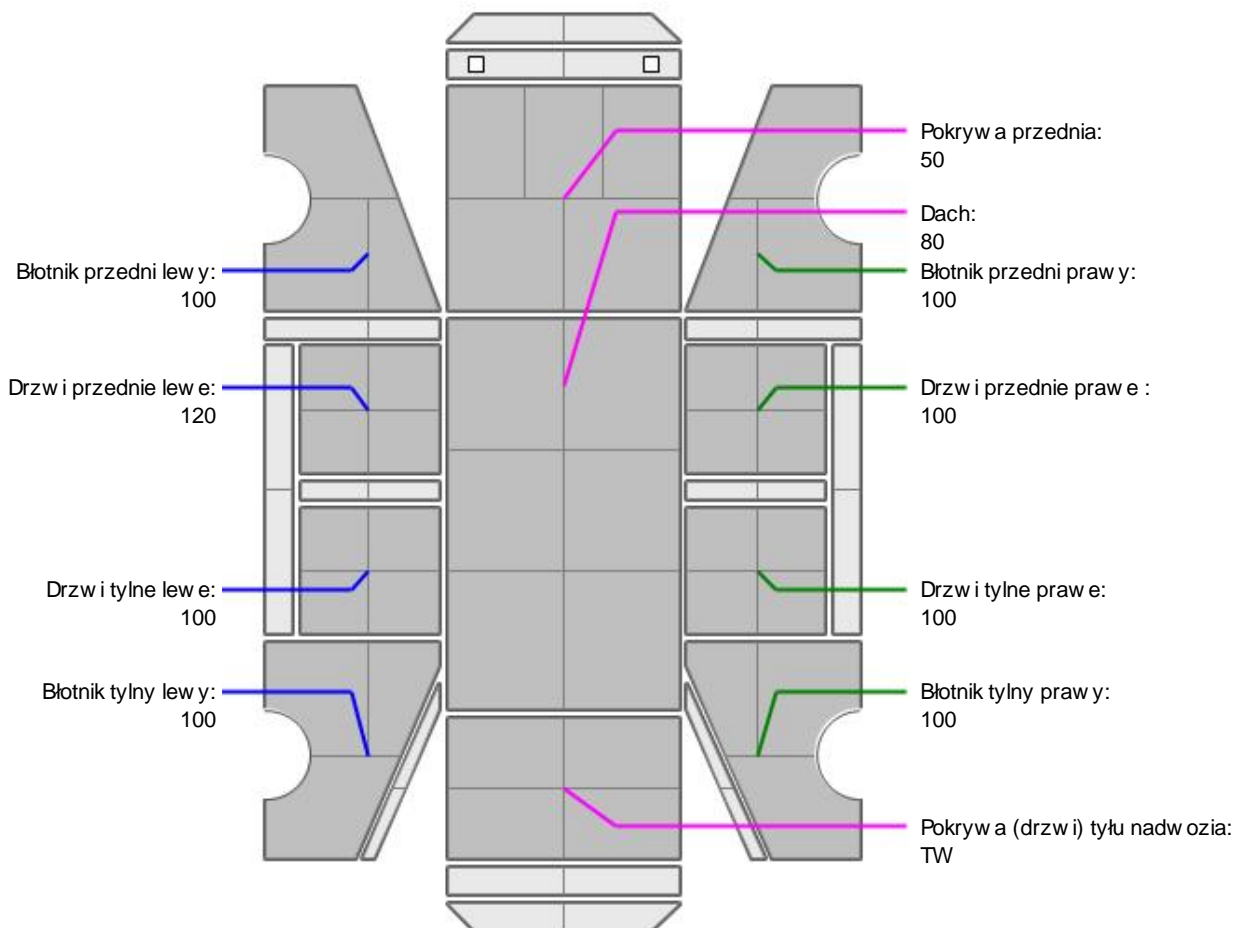
KABINA KIEROWCY – Opis powłoki lakierowej

L.p.	Nazwa elementu	L / P	Grubość powłoki [µm]	Opis
1	Pokrywa przednia		50	
2	Dach		80	
3	Błotnik przedni	L	100	
4	Drzwi przednie	L	120

5	Drzwi tylne	L	100	
6	Błotnik tylny	L	100	
7	Błotnik przedni	P	100	
8	Drzwi przednie	P	100	
9	Drzwi tylne	P	100	
10	Błotnik tylny	P	100	
11	Pokrywa (drzwi) tyłu nadwozia		TW

Podane przedziały grubości powłoki lakierowej poszczególnych elementów dotyczą wyłącznie punktów pomiarowych, tj. trzech wybranych miejsc na danym elemencie nadwozia. Nie oznacza to, że w pozostałych obszarach danego elementu grubość powłoki jest jednakowa ani że nie może wykraczać poza wskazane zakresy. Pomiary wykonano urządzeniem bezdotykowym w posiadaniu rzeczoznawcy. Pomiar wykonany innym przyrządem może się różnić.
