Nr zlecenia: 18/09/04/2026/CarArena STANDARD

## Wycena wartości

Zadanie: Ocena stanu technicznego i określenie wartości rynkowej pojazdu

DANE IDENTYFIKACYJNE POJAZDU		Dane: [O] IV-2026	
Rodzaj pojazdu:	<b>Samochód osobowy</b>	VIN:	<b>WBA7M910607M51024</b>
Marka:	<b>BMW</b>	Nr rejestracyjny:	<b>PZ3T156</b>
Model pojazdu:	<b>118 Diesel MR`19 E6d F40</b>	Nr Info-Ekspert:	<b>003-05447</b>
Wersja:	<b>M Sport Steptronic</b>	Rok produkcji:	<b>2023</b>
Wskazanie drogomierza	68535 km		
Data pierwszej rejestracji	2023/06/22		
Data wykonania badania technicznego	2026/06/22		
Rodzaj nadwozia	hatchback 5 drzwiowy		
Dop. masa całkowita	1980 kg		
Jednostka napędowa	z zapłonem samoczynnym		
Pojemność / Moc silnika	1995 ccm / 110kW (150KM)		
Doładowanie	Turbosp. z chłodn. powietrza		
Liczba cylindrów / Układ cylindrów / Liczba zaworów	4 / rzędowy / 16		
Rodzaj skrzyni biegów	automatyczna		
Rodzaj napędu	przedni (4x2)		
Kolor powłoki lakierowej, (rodzaj lakieru)	Szary 2-warstwowy z efektem metalicznym

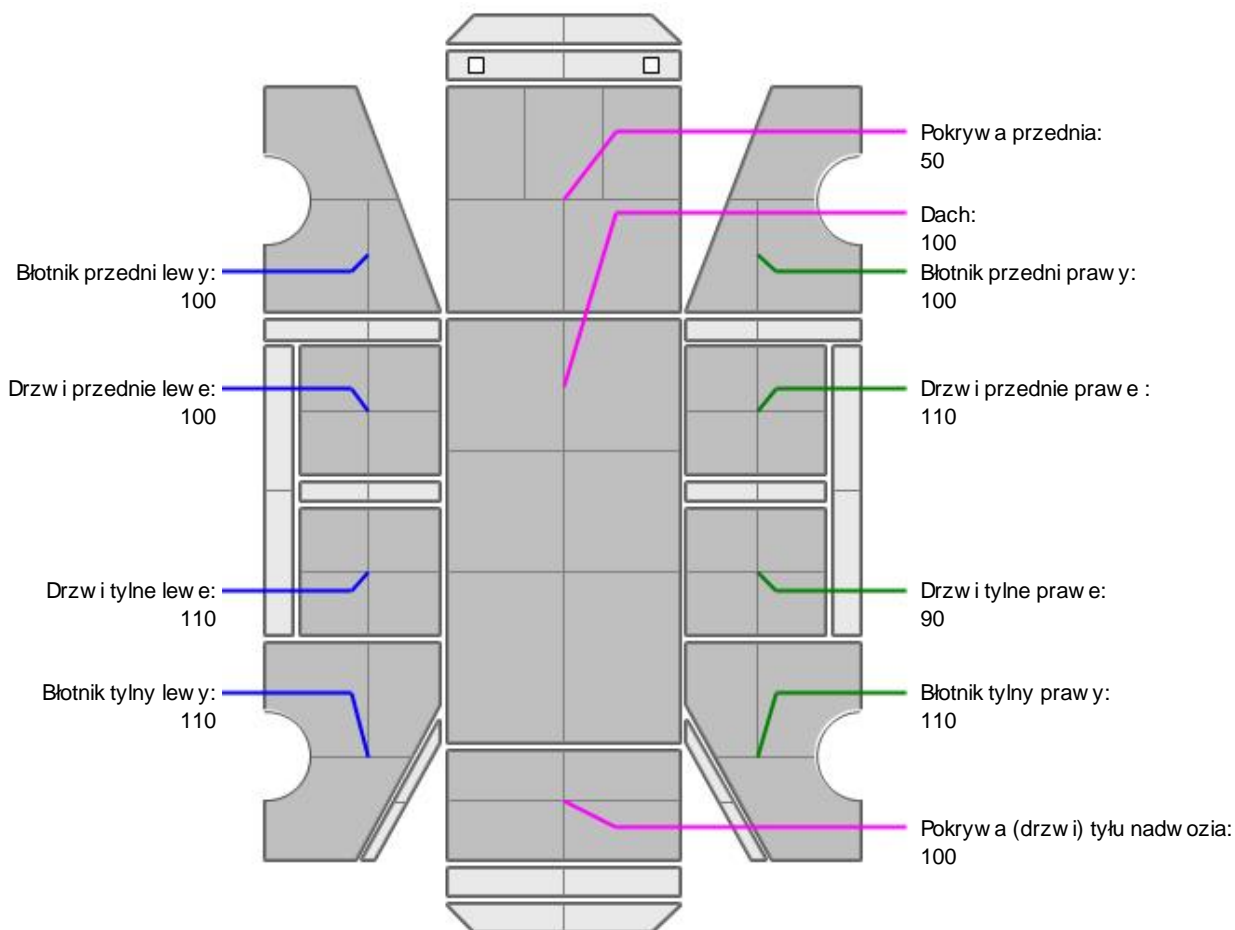
### NADWOZIE – Opis powłoki lakierowej

L.p.	Nazwa elementu	L / P	Grubość powłoki [µm]	Opis
1	Pokrywa przednia		50	
2	Dach		100	
3	Błotnik przedni	L	100	
4	Drzwi przednie	L	100	
5	Drzwi tylne	L	110

6	Błotnik tylny	L	110	
7	Błotnik przedni	P	100	
8	Drzwi przednie	P	110	
9	Drzwi tylne	P	90	
10	Błotnik tylny	P	110	
11	Pokrywa (drzwi) tyłu nadwozia		100

Podane przedziały grubości powłoki lakierowej poszczególnych elementów dotyczą wyłącznie punktów pomiarowych, tj. trzech wybranych miejsc na danym elemencie nadwozia. Nie oznacza to, że w pozostałych obszarach danego elementu grubość powłoki jest jednakowa ani że nie może wykroczyć poza wskazane zakresy. Pomiar wykonano urządzeniem bezdotykowym w posiadaniu rzeczoznawcy. Pomiar wykonany innym przyrządem może się różnić.
