Nr zlecenia: 72/07/01/2026/Fleetmobility

WYCENA WARTO CI

Zadanie: Ocena stanu technicznego i okre lenie warto ci rynkowej pojazdu

Rodzaj pojazdu: Samochód osobowy	VIN: J M 4 B P 6 H E 1 0 1 4 1 0 8 9 2
Marka: MAZDA	Nr rejestracyjny: WI219NP
Model pojazdu: 3 - 2.0 MR`19 E6	Nr Info-Ekspert: 021-01488
Wersja: Exclusive-Line	Rok produkcji: 2023

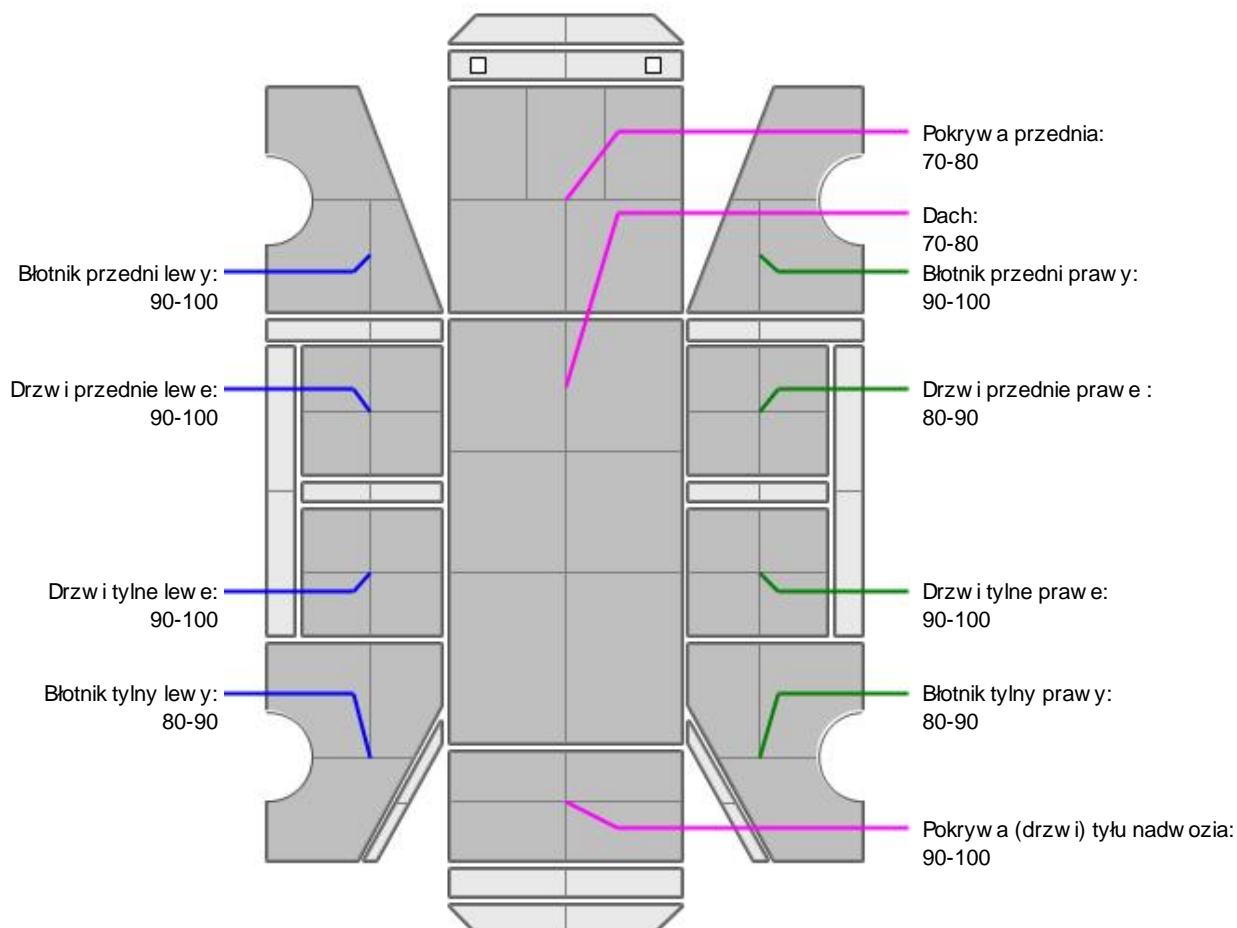
L.p.	Nazwa elementu	L / P	Grubość powłoki [µm]	Opis
1	Pokrywa przednia		70-80	
2	Dach		70-80	
3	Błotnik przedni	L	90-100	
4	Drzwi przednie	L	90-100	
5	Drzwi tylne	L	90-100	
6	Błotnik tylny	L	80-90	
7	Błotnik przedni	P	90-100	
8	Drzwi przednie	P	80-90	
9	Drzwi tylne	P	90-100	
10	Błotnik tylny	P	80-90	
11	Pokrywa (drzwi) tyłu nadwozia		90-100

Podane przedziały grubości powłoki lakierowej poszczególnych elementów dotyczą wyłącznie punktów pomiarowych, tj. trzech wybranych miejsc na danym elemencie nadwozia. Nie oznacza to, że w pozostałych obszarach danego elementu grubość powłoki jest jednakowa ani że nie może wykraczać poza wskazane zakresy. Pomiary wykonano urządzeniem bezdźwiękowym w posiadaniu rzeczoznawcy. Pomiar wykonany innym przyrządem może się różnić.
