Nr zlecenia: 107/31/03/2026/CarArena STANDARD

WYCENA WARTO CI

Zadanie: Ocena stanu technicznego i okre lenie warto ci rynkowej pojazdu

Rodzaj pojazdu: Samochód ci arowy*	VIN: V N K J L 0 D 3 2 0 A 1 9 8 2 7 4
Marka: TOYOTA	Nr rejestracyjny: PZ420KL
Model pojazdu: Yaris 1.0 MR`14 E5	Nr Info-Ekspert: 037-02622
Wersja: Active	Rok produkcji: 2016

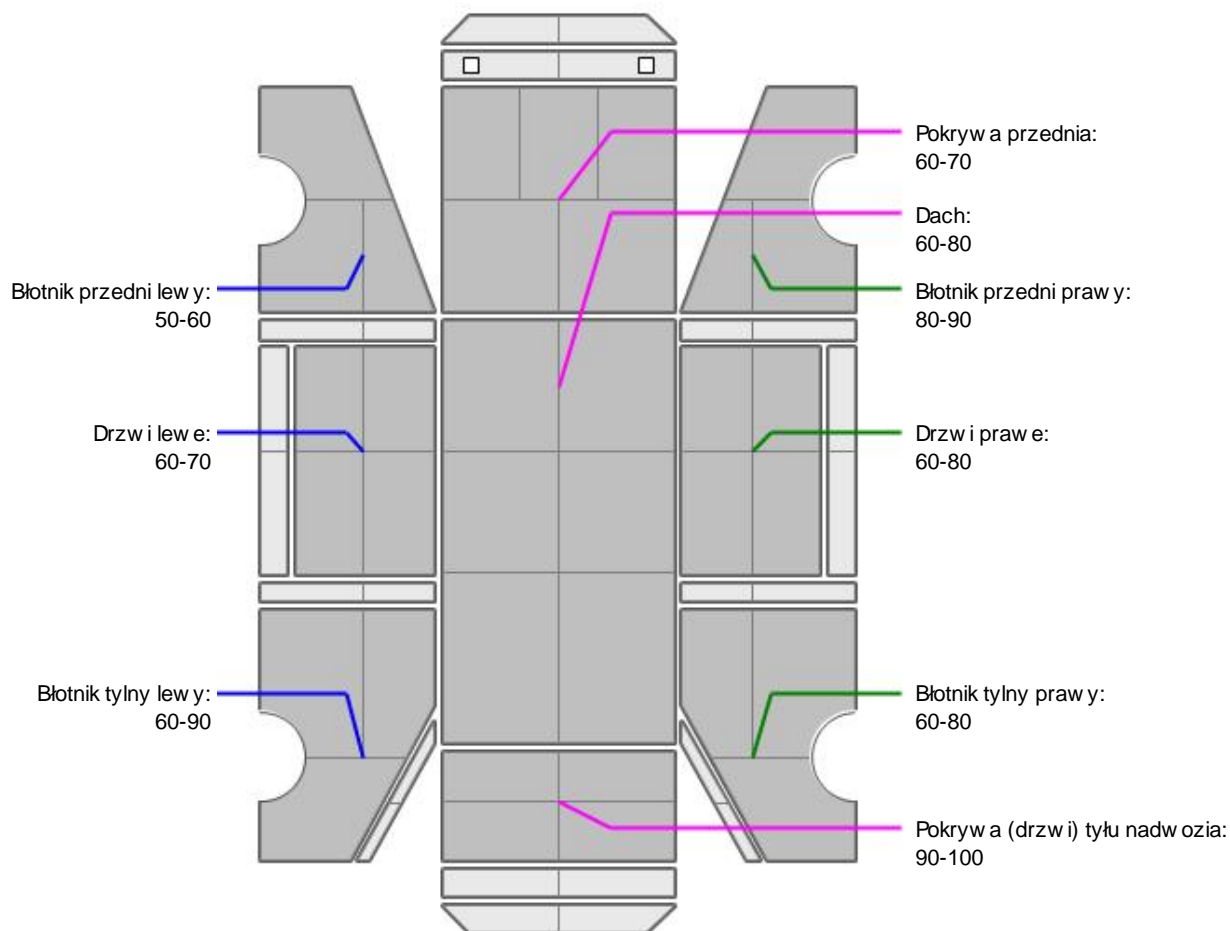
NADWOZIE – Opis powłoki lakierowej

L.p.	Nazwa elementu	L / P	Grubość powłoki [µm]	Opis
1	Pokrywa przednia		60-70	
2	Dach		60-80	
3	Błotnik przedni	L	50-60	
4	Drzwi	L	60-70	
5	Błotnik tylny	L	60-90	
6	Błotnik przedni	P	80-90	
7	Drzwi	P	60-80	
8	Błotnik tylny	P	60-80	
9	Pokrywa (drzwi) tyłu nadwozia		90-100

Podane przedziały grubo ci powłoki lakierowej poszczególnych elementów dotyczą wyłącznie punktów pomiarowych, tj. trzech wybranych miejsc na danym elemencie nadwozia. Nie oznacza to, że w pozostałych obszarach danego elementu grubość powłoki jest jednakowa ani że nie może wykraczać poza wskazane zakresy. Pomiary wykonano urządzeniem bezdotykowym w posiadaniu rzeczoznawcy. Pomiar wykonany innym przyrządem może się różnić.
