Raport z oględzin pojazdu

Numer raportu	216608/10/25-11401	Data raportu	06-10-2025
Rzeczoznawcy	Maciej Wiącek (NEW) mgr inż. Przemysław Ostap	Data oględzin	26-09-2025
Nr zlecenia	PCM(DZS)/GDA/71518/25/09/23		Miejsce oględzin
			AUTOMARKET OŻARÓW MAZOWIECK...

Numer identyfikacyjny (VIN)	VF1R9800763264043
Marka, model	RENAULT Clio IV 16-20
Typ, wersja	Clio 0.9 Energy TCe Alize
Numer rejestracyjny	WD0040N
Silnik (rodz./poj./moc)	benz./898 ccm/66 kW
Stan licznika	100 647 km
Data 1. rej./rok prod.	15-11-2019/2019
Data nast. bad. techn.	08-11-2025
Nadwozie	hatchback 5/5
Lakier	biały/UNI
Skrzynia biegów	manualna

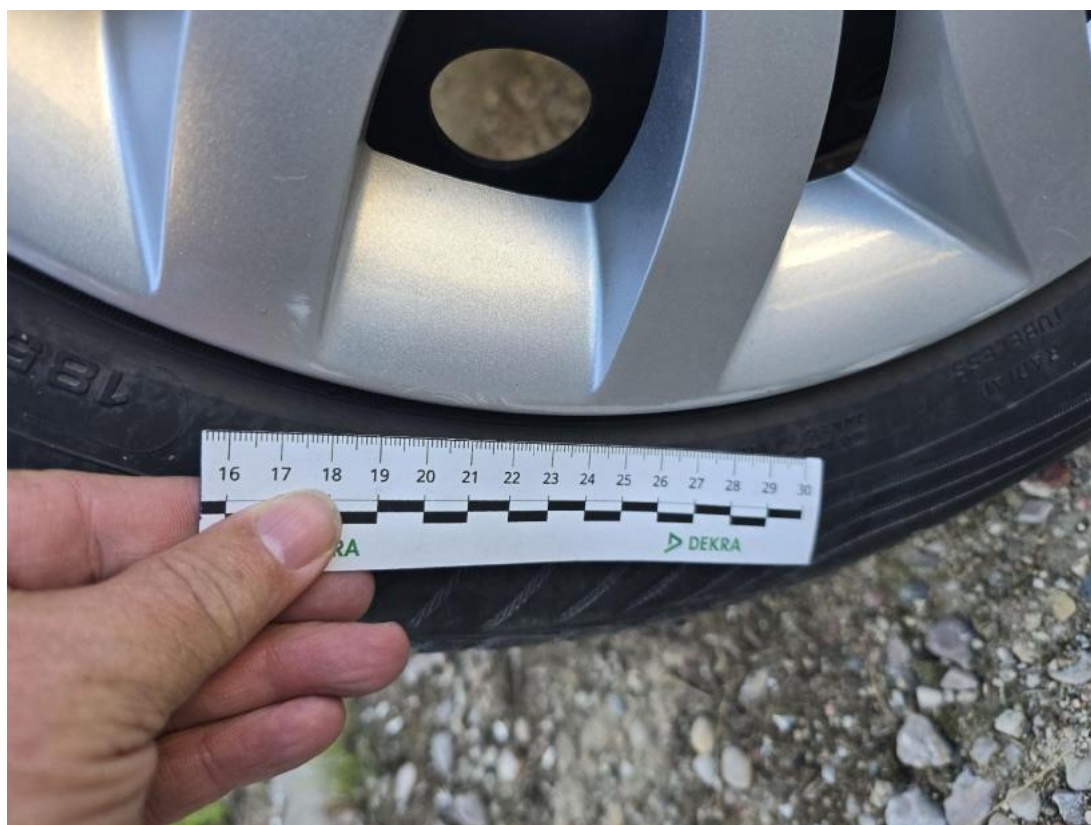
Fot. 36
Kołpak tylny P - Rysa/odprysk 1

Poz.	Nazwa pozycji	Opis uszkodzeń	Kwalifik.	Naprawa [rbg]
1	Wykładzina tłumiąca pokrywy przedniej	rozerwanie	WY	0.2
2	Kołpak koła tył R	rysa/odprysk
