Nr zlecenia: 67/05/03/2026/CarArena STANDARD

Wycena wartości

Zadanie: Ocena stanu technicznego i określenie wartości rynkowej pojazdu

DANE IDENTYFIKACYJNE POJAZDU		Dane: [C] IV-2026
Rodzaj pojazdu:	Samochód ci arowy	VIN: WDB9670281L880043
Marka:	MERCEDES-BENZ	Nr rejestracyjny: SK059TM
Model pojazdu:	1218 Atego E6 12.0t	Nr Info-Ekspert: 022-07712
Wersja:	1218	Rok produkcji: 2014
Wskazanie drogomierza	598905 km	
Data pierwszej rejestracji	2014/08/06, (w Polsce: 2020/11/23)	
Data wa no ci badania technicznego	2026/10/09	
Rodzaj zabudowy	furgon kontenerowy	
Rodzaj kabiny / Oznaczenie kabiny	krótka (odchylana) / S	
Dop. masa całk. / Ładowno	11990 kg / 5890 kg	
Liczba osi / Rodzaj nap du / Skrzynia biegów	2 / 4x2 / manualna	
Zawieszenie osi przedniej / tylnej / Rozstaw osi	resory / resory / 4160 mm	
Jednostka nap dowy	z zapłonem samoczynnym	
Pojemno / Moc silnika	5132 ccm / 130kW (177KM)	
Doładowanie	Turbosp. z chłodn. powietrza	
Liczba cylindrów / Układ cylindrów	4 / rz dowy	
Norma spalin	E6	
Kolor powłoki lakierowej kabiny	biały 2-warstwowy typu uni

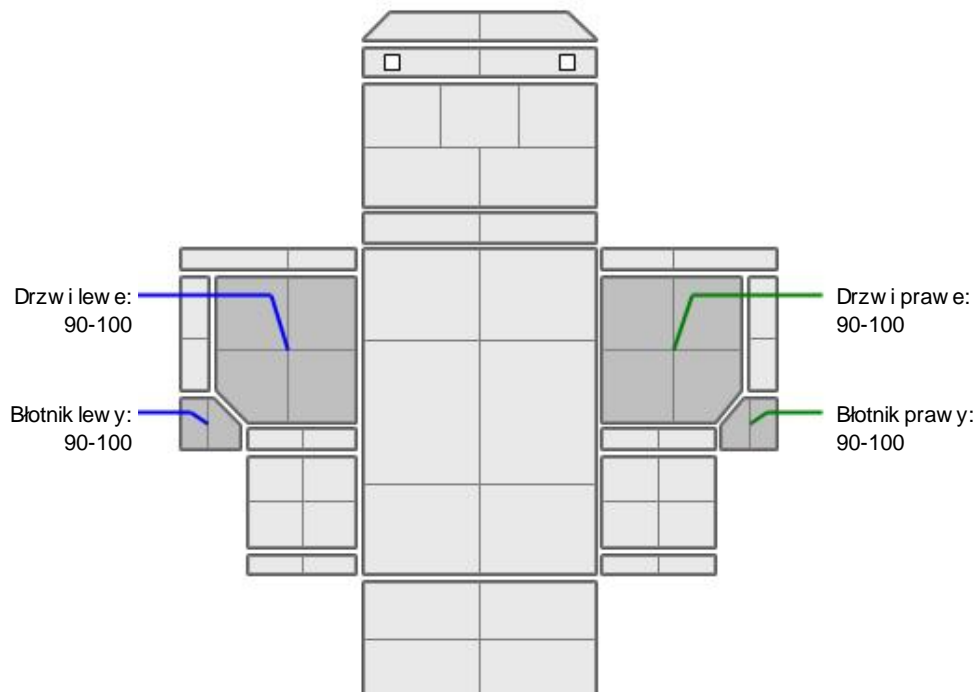
KABINA KIEROWCY – Opis powłoki lakierowej

L.p.	Nazwa elementu	L / P	Grubość powłoki [µm]	Opis
1	Błotnik	L	90-100	
2	Drzwi	L	90-100	
3	Błotnik	P	90-100	
4	Drzwi	P	90-100

Podane przedziały grubości powłoki lakierowej poszczególnych elementów dotyczą wyłącznie punktów pomiarowych, tj. trzech wybranych miejsc na danym elemencie nadwozia. Nie oznacza to, że w pozostałych obszarach danego elementu grubość powłoki jest jednakowa ani że nie może wykroczyć poza wskazane zakresy. Pomiary wykonano urządzeniem bieżącym w posiadaniu rzeczoznawcy. Pomiar wykonany innym przyrządem może się różnić.
