Nr zlecenia: 123/08/04/2026/CarArena STANDARD

## WYCENA WARTO CI

Zadanie: Ocena stanu technicznego i okre lenie warto ci rynkowej pojazdu

Rodzaj pojazdu: <b>Samochód osobowy</b>	VIN: <b>S B 1 Z A 3 B E 8 0 E 0 2 1 7 9 6</b>
Marka: <b>TOYOTA</b>	Nr rejestracyjny: <b>PO6TS28</b>
Model pojazdu: <b>Corolla 1.2 Turbo MR`19 E6</b>	Nr Info-Ekspert: <b>037-03149</b>
Wersja: <b>Active</b>	Rok produkcji: <b>2021</b>

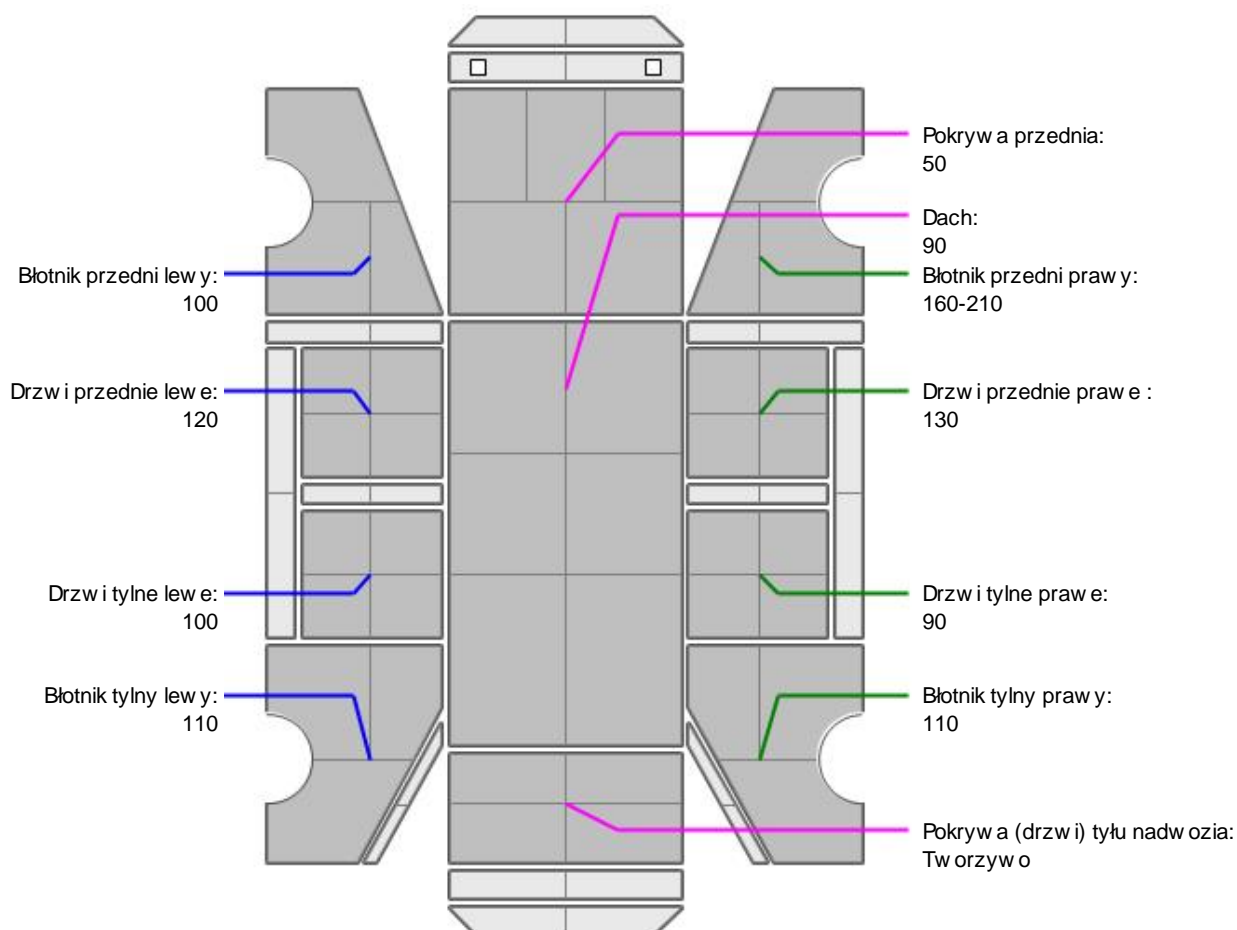
## NADWOZIE – Opis powłoki lakierowej

L.p.	Nazwa elementu	L / P	Grubość powłoki [µm]	Opis
1	Pokrywa przednia		50	
2	Dach		90	
3	Błotnik przedni	L	100	
4	Drzwi przednie	L	120	
5	Drzwi tylne	L	100	
6	Błotnik tylny	L	110	
7	Błotnik przedni	P	160-210	
8	Drzwi przednie	P	130	
9	Drzwi tylne	P	90	
10	Błotnik tylny	P	110	
11	Pokrywa (drzwi) tyłu nadwozia		Tworzywo

Podane przedziały grubości powłoki lakierowej poszczególnych elementów dotyczą wyłącznie punktów pomiarowych, tj. trzech wybranych miejsc na danym elemencie nadwozia. Nie oznacza to, że w pozostałych obszarach danego elementu grubość powłoki jest jednakowa ani że nie może wykraczać poza wskazane zakresy. Pomiary wykonano urządzeniem bezdźwiękowym w posiadaniu rzeczoznawcy. Pomiar wykonany innym przyrządem może się różnić.
