Nr zlecenia: 154/14/04/2026/CarArena STANDARD

Wycena wartości

Zadanie: Ocena stanu technicznego i określenie wartości rynkowej pojazdu

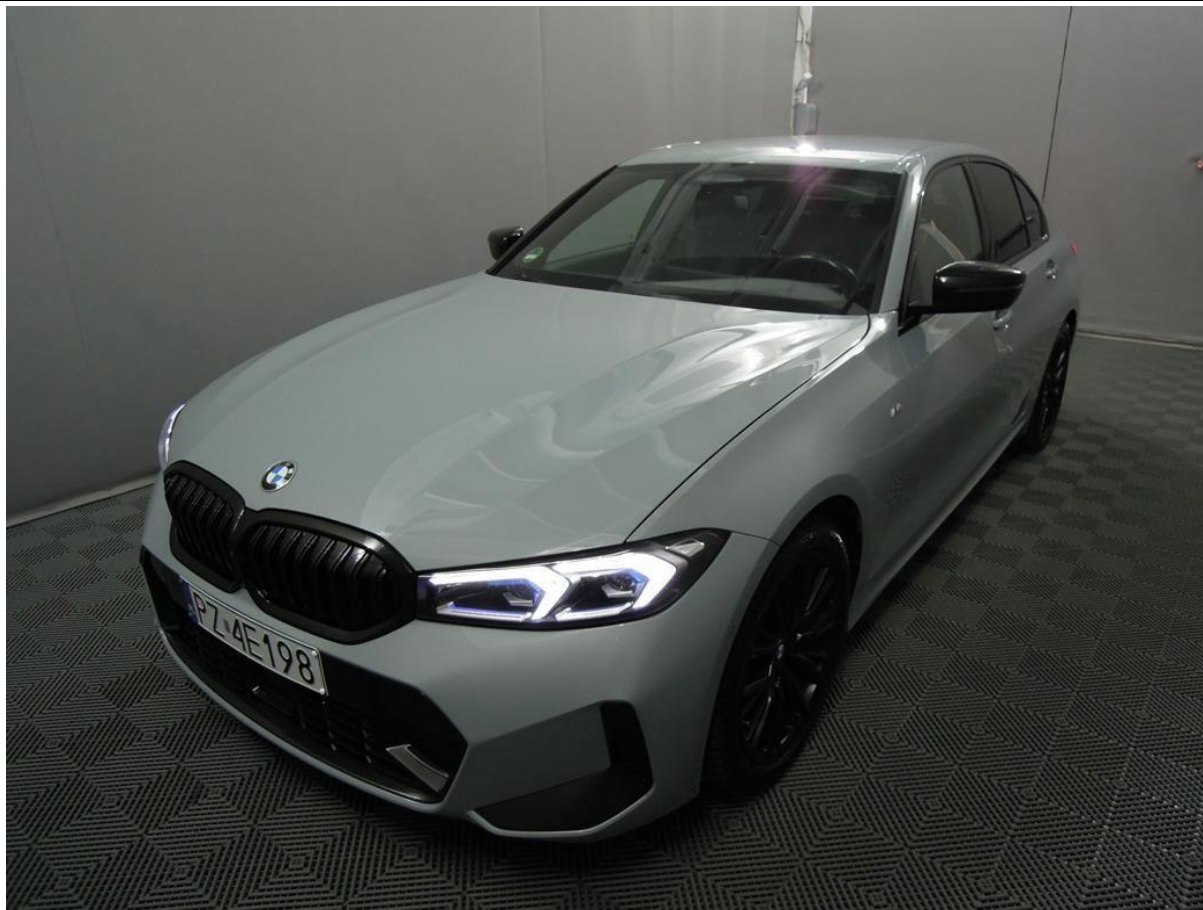
L.p.	Nazwa elementu	L / P	Rodzaj uszkodzenia	Opis	Fot. nr
1	Pokrywa przednia		Odpryski powłoki lakierowej
