Nr zlecenia: 155/14/04/2026/CarArena STANDARD

## Wycena wartości

Zadanie: Ocena stanu technicznego i określenie wartości rynkowej pojazdu

Rodzaj pojazdu:	<b>Samochód osobowy</b>	VIN:	<b>WBA48FU0608E31855</b>
Marka:	<b>BMW</b>	Nr rejestracyjny:	<b>PZ4E185</b>
Model pojazdu:	<b>320 Diesel Mild Hybrid MR`22 E6d/e G20</b>	Nr Info-Ekspert:	<b>003-06446</b>
Wersja:	<b>xDrive M Sport Steptronic</b>	Rok produkcji:	<b>2024</b>

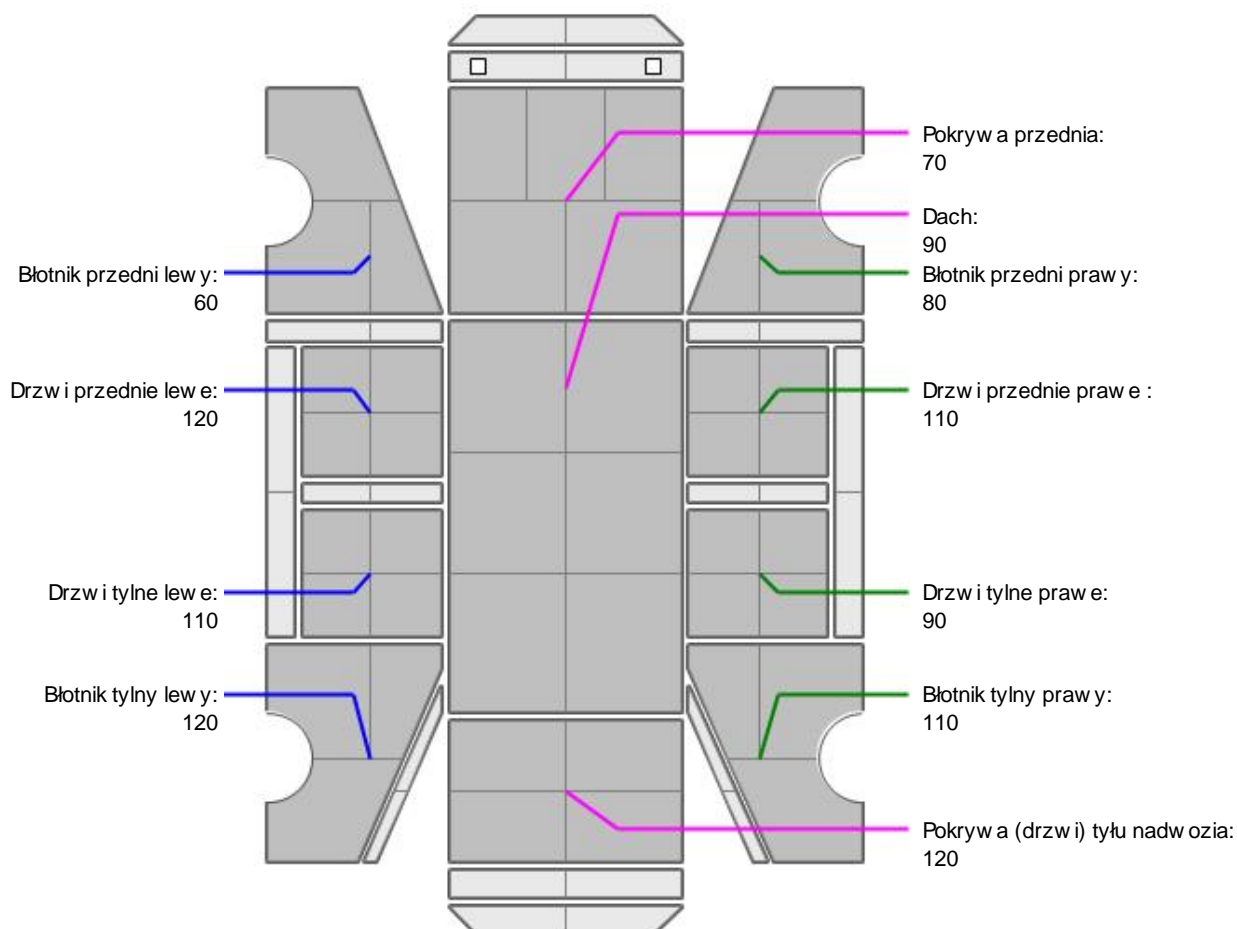
L.p.	Nazwa elementu	L / P	Grubość powłoki [µm]	Opis
1	Pokrywa przednia		70	
2	Dach		90	
3	Błotnik przedni	L	60	
4	Drzwi przednie	L	120	
5	Drzwi tylne	L	110	
6	Błotnik tylny	L	120	
7	Błotnik przedni	P	80	
8	Drzwi przednie	P	110	
9	Drzwi tylne	P	90	
10	Błotnik tylny	P	110	
11	Pokrywa (drzwi) tyłu nadwozia		120

Podane przedziały grubości powłoki lakierowej poszczególnych elementów dotyczą wyłącznie punktów pomiarowych, tj. trzech wybranych miejsc na danym elemencie nadwozia. Nie oznacza to, że w pozostałych obszarach danego elementu grubość powłoki jest jednakowa ani że nie może wykraczać poza wskazane zakresy. Pomiary wykonano urządzeniem bezdotykowym w posiadaniu rzeczoznawcy. Pomiar wykonany innym przyrządem może się różnić.
