Nr zlecenia: 156/14/04/2026/CarArena STANDARD

Wycena wartości

Zadanie: Ocena stanu technicznego i określenie wartości rynkowej pojazdu

DANE IDENTYFIKACYJNE POJAZDU		Dane: [O] IV-2026	
Rodzaj pojazdu:	Samochód osobowy	VIN:	WBA31FZ050FR19342
Marka:	BMW	Nr rejestracyjny:	PZ3T192
Model pojazdu:	320 Touring Diesel Mild Hybrid MR`22 E6d/e G21	Nr Info-Ekspert:	003-06460
Wersja:	xDrive M Sport Steptronic	Rok produkcji:	2023
Wskazanie drogomierza	96879 km		
Data pierwszej rejestracji	2023/08/09		
Data wykonania badania technicznego	2026/08/09		
Rodzaj nadwozia	kombi (uniwersalne) 5 drzwiowe		
Dop. masa całkowita	2320 kg*		
Jednostka napędowa	z zapł. samoczynnym Mild Hyb. (olej nap.)		
Pojemność / Moc silnika	1995 ccm / 140kW (190KM)		
Doładowanie	Turbosp. z chłodn. powietrza		
Liczba cylindrów / Układ cylindrów / Liczba zaworów	4 / rz dowy / 16		
Rodzaj skrzyni biegów	automatyczna		
Rodzaj napędu	4WD (4x4)		
Kolor powłoki lakierowej, (rodzaj lakieru)	Czarny 2-warstwowy typu uni

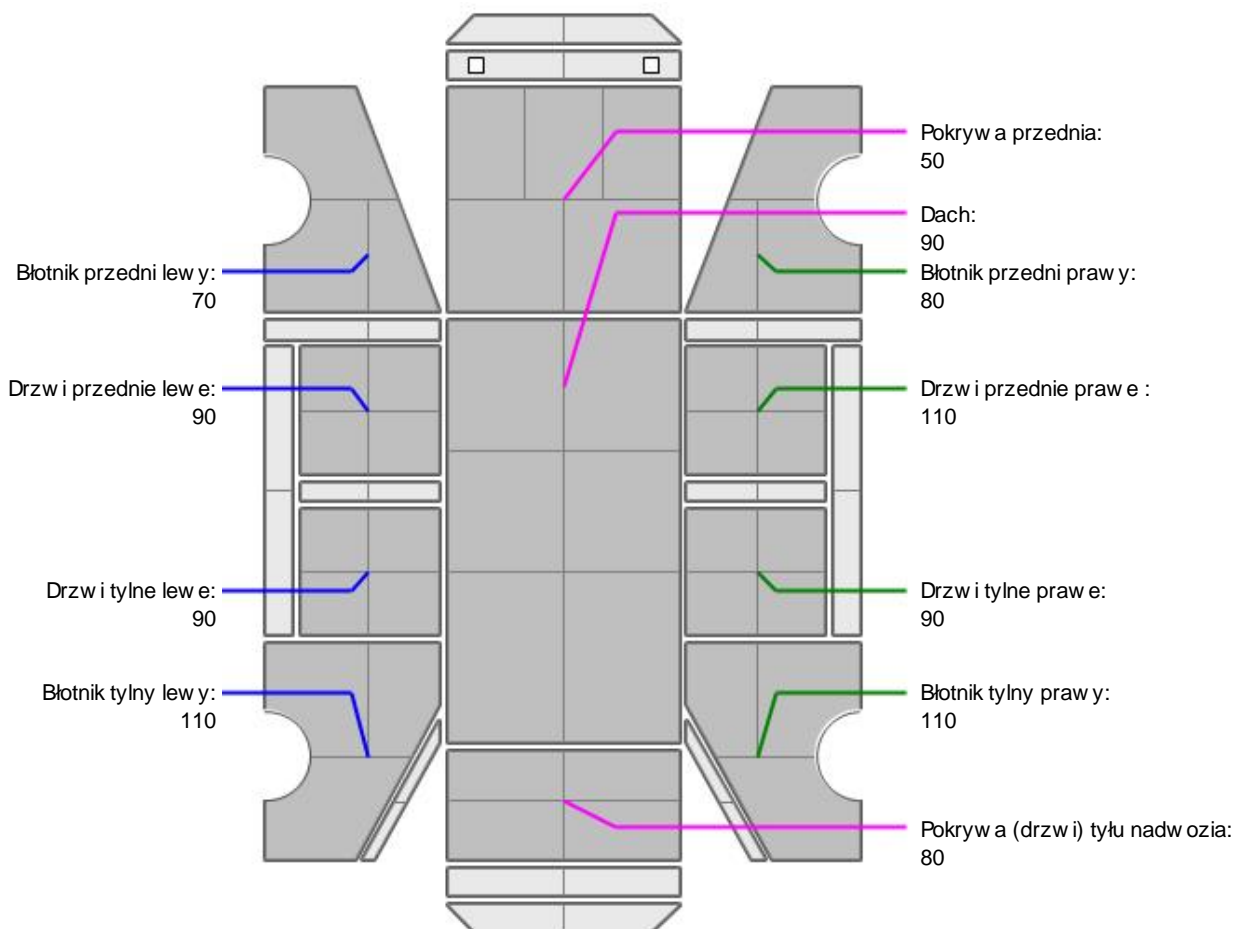
NADWOZIE – Opis powłoki lakierowej

L.p.	Nazwa elementu	L / P	Grubość powłoki [µm]	Opis
1	Pokrywa przednia		50	
2	Dach		90	
3	Błotnik przedni	L	70	
4	Drzwi przednie	L	90	
5	Drzwi tylne	L	90	
6	Błotnik tylny	L	110	
7	Błotnik przedni	P	80	
8	Drzwi przednie	P	110	
9	Drzwi tylne	P	90	
10	Błotnik tylny	P	110	
11	Pokrywa (drzwi) tyłu nadwozia		80

Podane przedziały grubości powłoki lakierowej poszczególnych elementów dotyczą wyłącznie punktów pomiarowych, tj. trzech wybranych miejsc na danym elemencie nadwozia. Nie oznacza to, że w pozostałych obszarach danego elementu grubość powłoki jest jednakowa ani że nie może wykraczać poza wskazane zakresy. Pomiary wykonano urządzeniem bezdźwiękowym w posiadaniu rzeczoznawcy. Pomiar wykonany innym przyrządem może się różnić.
