Nr zlecenia: 95/31/03/2026/CarArena STANDARD

Zadanie: Ocena stanu technicznego i określenie wartości rynkowej pojazdu

Rodzaj pojazdu: Samochód terenowy	VIN: TMBLJ7NU0N5010312
Marka: SKODA	Nr rejestracyjny: WX1509E
Model pojazdu: Karoq TDI MR`17 E6	Nr Info-Ekspert: 034-04509
Wersja: Style SCR 4x4 DSG	Rok produkcji: 2021

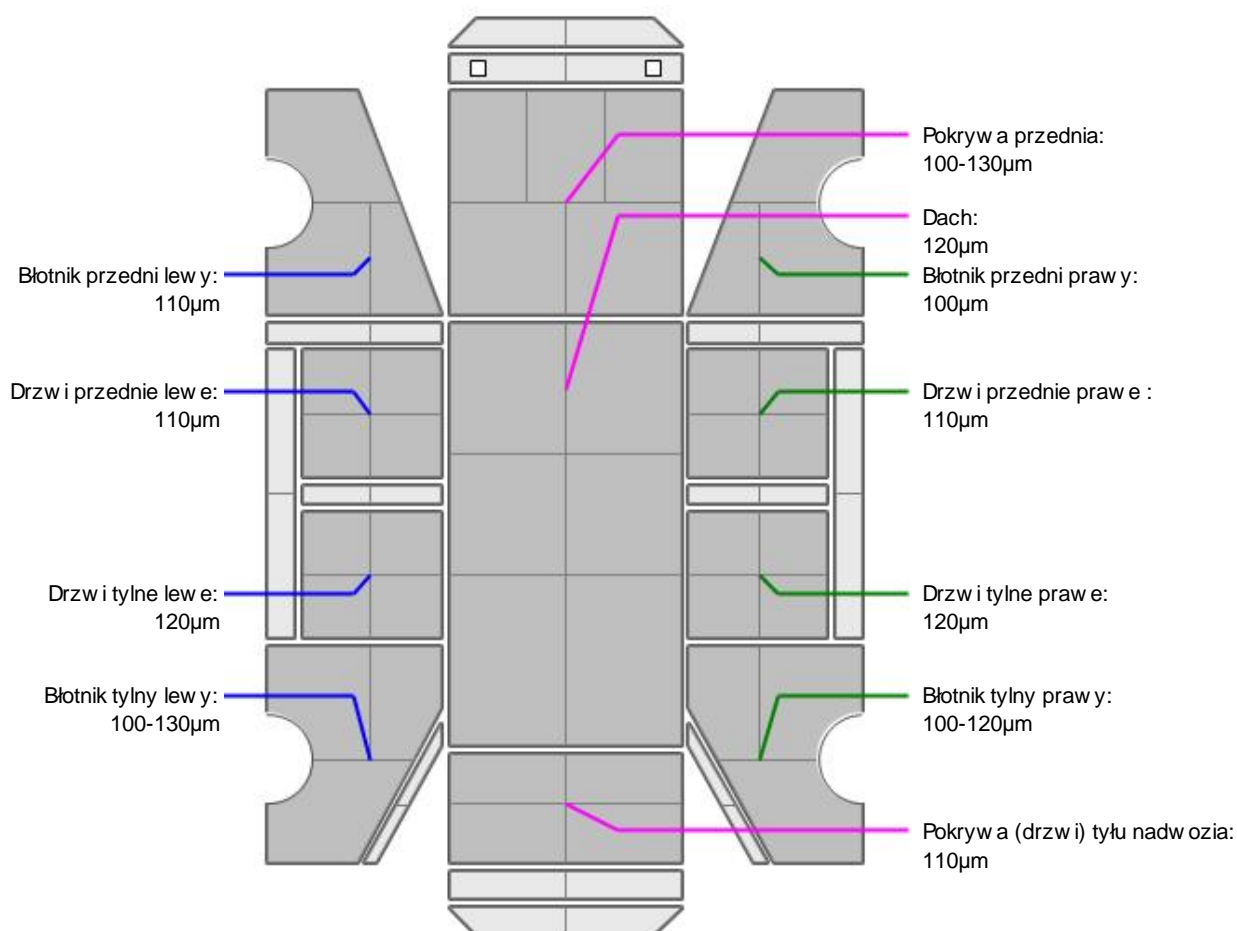
L.p.	Nazwa elementu	L / P	Grubość powłoki [µm]	Opis
1	Pokrywa przednia		100-130µm

2	Dach		120µm	
3	Błotnik przedni	L	110µm	
4	Drzwi przednie	L	110µm	
5	Drzwi tylne	L	120µm	
6	Błotnik tylny	L	100-130µm	
7	Błotnik przedni	P	100µm	
8	Drzwi przednie	P	110µm	
9	Drzwi tylne	P	120µm	
10	Błotnik tylny	P	100-120µm	
11	Pokrywa (drzwi) tyłu nadwozia		110µm

Podane przedziały grubości powłoki lakierowej poszczególnych elementów dotyczą wyłącznie punktów pomiarowych, tj. trzech wybranych miejsc na danym elemencie nadwozia. Nie oznacza to, że w pozostałych obszarach danego elementu grubość powłoki jest jednakowa ani że nie może wykraczać poza wskazane zakresy. Pomiary wykonano urządzeniem bezdźwiękowym w posiadaniu rzeczoznawcy. Pomiar wykonany innym przyrządem może się różnić.
