Nr zlecenia: 110/31/03/2026/CarArena STANDARD

Wycena wartości

Zadanie: Ocena stanu technicznego i określenie wartości rynkowej pojazdu

DANE IDENTYFIKACYJNE POJAZDU	
Rodzaj pojazdu: Samochód ciężarowy do 3.5t	VIN: VF77EBHY6HJ720447
Marka: CITROËN	Nr rejestracyjny: PZ339NE
Model pojazdu: Berlingo II 1.6 HDI MR`15 E6 2.2t	Nr Info-Ekspert: 008-03717
Wersja: Feel	Rok produkcji: 2017
Wskaźnik drogomierza	450250 km
Data pierwszej rejestracji	2017/08/10
Data wykonania badania technicznego	2026/08/13
Rodzaj nadwozia	furgon wydłony 4 drzwiowy 3 osobowy
Dop. masa całkowita / ładowność	2125 kg* / 756 kg
Liczba osi / Rodzaj napędu / Skrzynia biegów	2 / przedni (4x2) / manualna
Rozstaw osi	2728 mm
Jednostka napędowa	z zapłonem samoczynnym
Pojemność / Moc silnika	1560 ccm / 73kW (99KM)
Liczba cylindrów / Układ cylindrów	4 / rzędowy
Norma spalin	E6
Kolor powłoki lakierowej, (rodzaj lakieru)	Biały 2-warstwowy typu uni

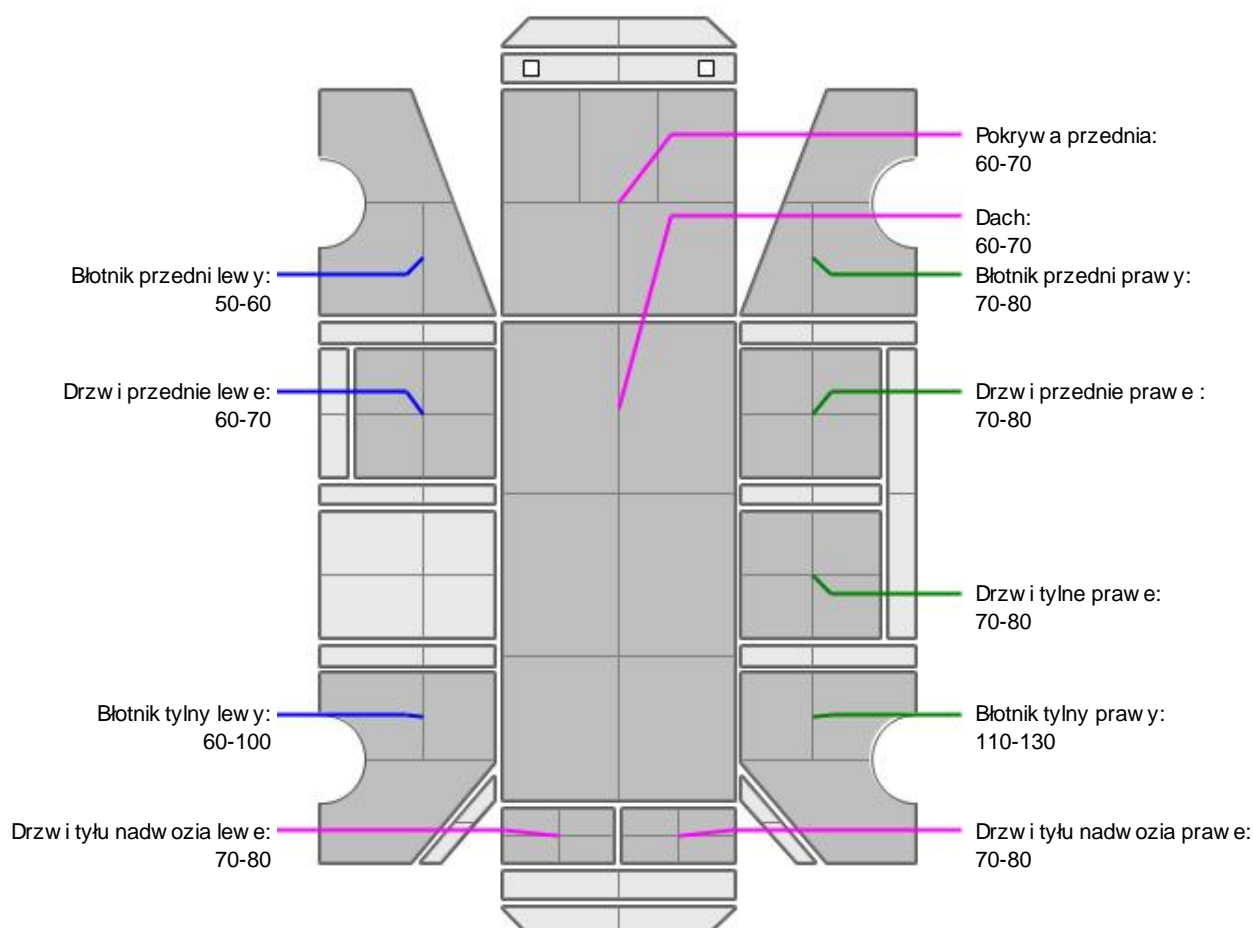
NADWOZIE – Opis powłoki lakierowej

L.p.	Nazwa elementu	L / P	Grubo powłoki [µm]	Opis
1	Pokrywa przednia		60-70	
2	Dach		60-70	
3	Błotnik przedni	L	50-60

4	Drzwi przednie	L	60-70	
5	Drzwi tylne	L	120-130	
6	Błotnik tylny	L	60-100	
7	Błotnik przedni	P	70-80	
8	Drzwi przednie	P	70-80	
9	Drzwi tylne	P	70-80	
10	Błotnik tylny	P	110-130	
11	Pokrywa (drzwi) tyłu nadwozia		170-210	
12	Drzwi tyłu nadwozia		70-80	
13	Drzwi tyłu nadwozia		70-80

Podane przedziały grubości powłoki lakierowej poszczególnych elementów dotyczą wyłącznie punktów pomiarowych, tj. trzech wybranych miejsc na danym elemencie nadwozia. Nie oznacza to, że w pozostałych obszarach danego elementu grubość powłoki jest jednakowa ani że nie może wykraczać poza wskazane zakresy. Pomiary wykonano urządzeniem bezdotykowym w posiadaniu rzeczoznawcy. Pomiar wykonany innym przyrządem może się różnić.
