Nr zlecenia: 73/10/04/2026/CarArena STANDARD

WYCENA WARTO CI

Zadanie: Ocena stanu technicznego i określenie wartości rynkowej pojazdu

Rodzaj pojazdu:	Samochód terenowy	VIN:	WBA11EV0809V59263
Marka:	BMW	Nr rejestracyjny:	PZ4E193
Model pojazdu:	X5 Diesel MR`23 E6d G05	Nr Info-Ekspert:	003-06777
Wersja:	xDrive30d M Sport Step	Rok produkcji:	2024

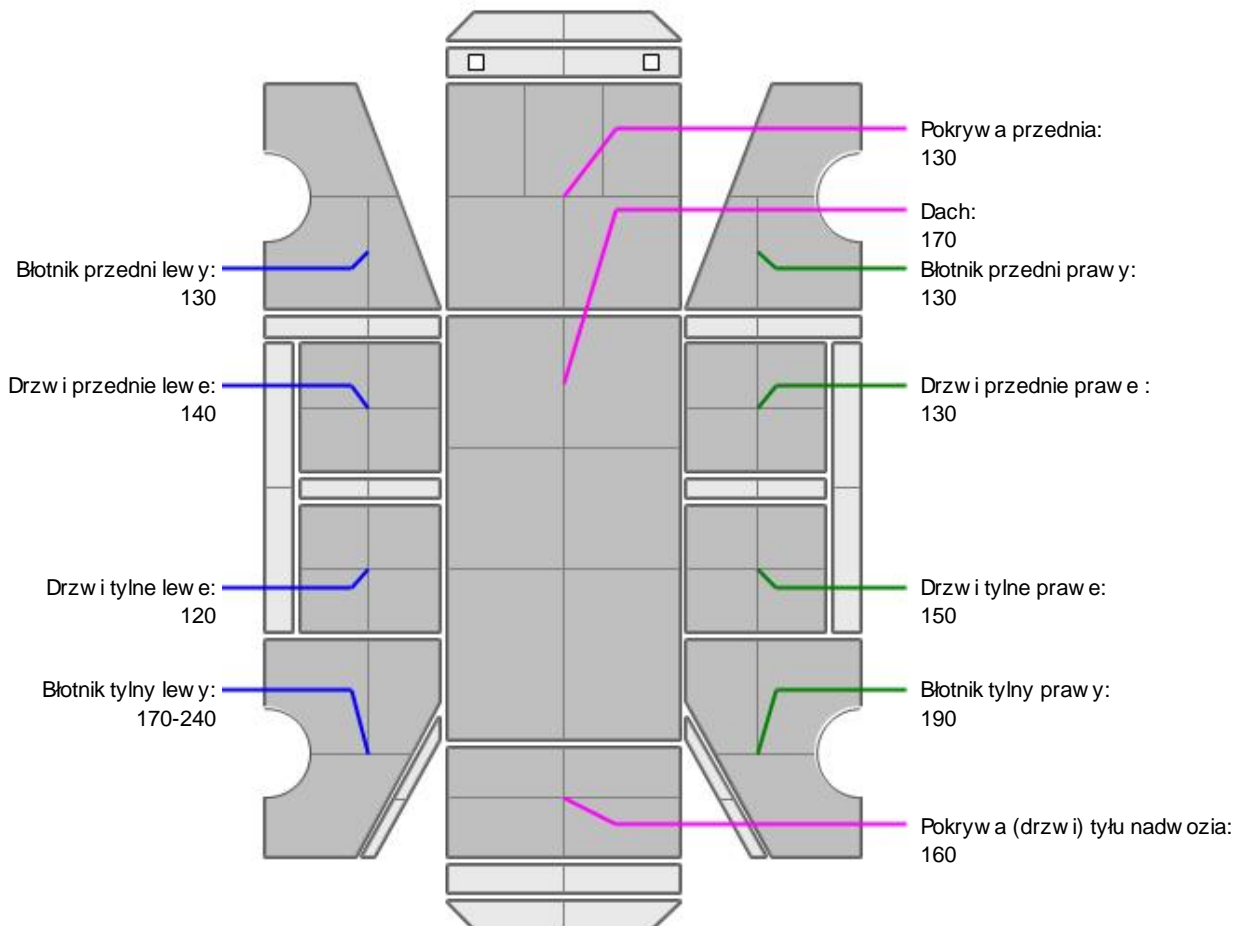
NADWOZIE – Opis powłoki lakierowej

L.p.	Nazwa elementu	L / P	Grubość powłoki [µm]	Opis
1	Pokrywa przednia		130	
2	Dach		170	
3	Błotnik przedni	L	130	
4	Drzwi przednie	L	140	
5	Drzwi tylne	L	120	
6	Błotnik tylny	L	170-240	
7	Błotnik przedni	P	130	
8	Drzwi przednie	P	130	
9	Drzwi tylne	P	150	
10	Błotnik tylny	P	190	
11	Pokrywa (drzwi) tyłu nadwozia		160

Podane przedziały grubości powłoki lakierowej poszczególnych elementów dotyczą wyłącznie punktów pomiarowych, tj. trzech wybranych miejsc na danym elemencie nadwozia. Nie oznacza to, że w pozostałych obszarach danego elementu grubość powłoki jest jednakowa ani że nie może wykroczyć poza wskazane zakresy. Pomiary wykonano urządzeniem bezdźwiękowym w posiadaniu rzeczoznawcy. Pomiar wykonany innym przyrządem może się różnić.

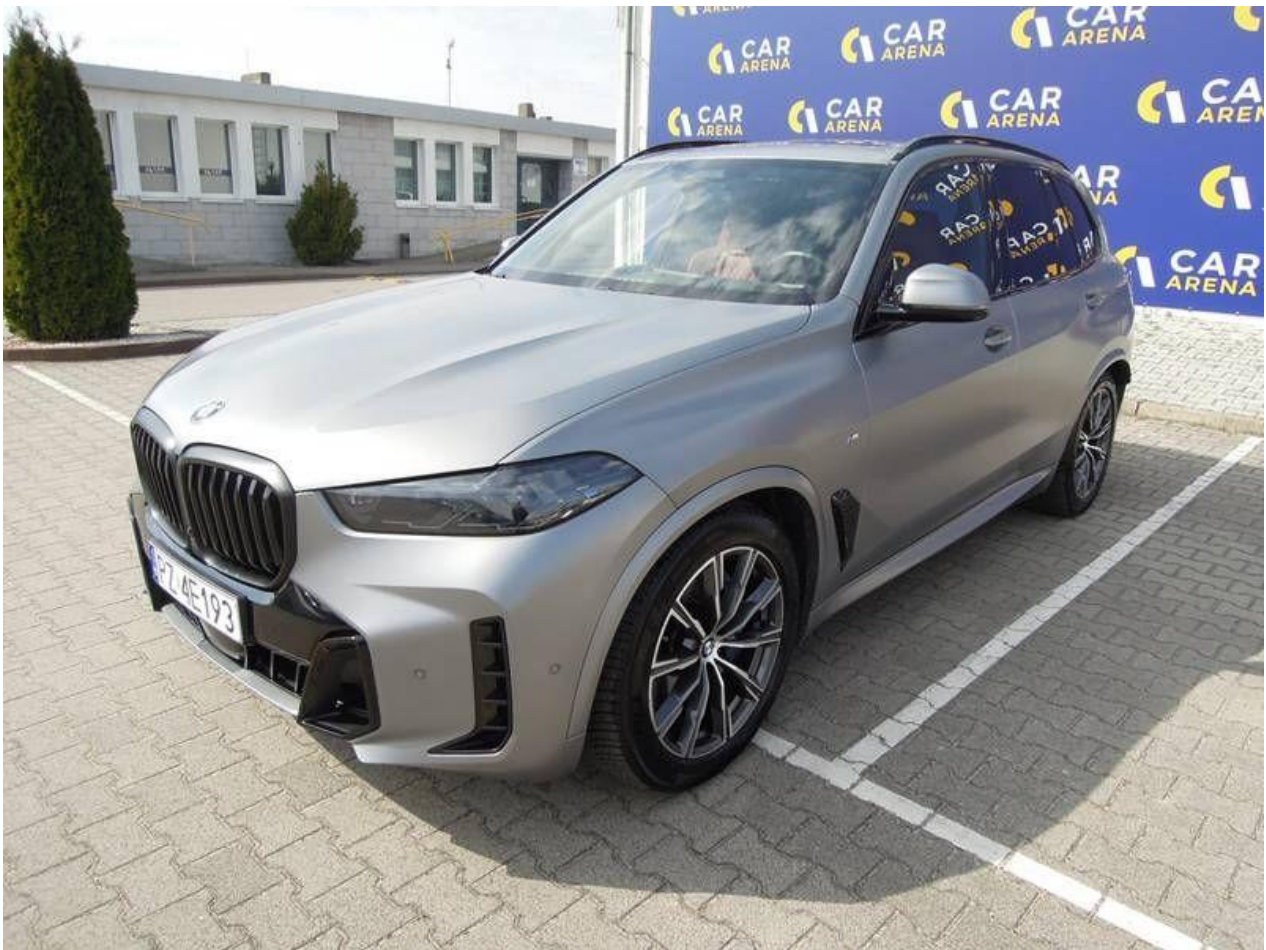
L.p.	Nazwa elementu	L / P	Rodzaj uszkodzenia	Opis	Fot. nr
1	Błotnik tylny	P	Odparyski powłoki lakierowej

Pojazd nosi typowe dla jego okresu eksploatacji uszkodzenia powłoki lakierowej (niewielkie zarysowania, odparyski itp.).
