Nr zlecenia: 104/31/03/2026/CarArena STANDARD

WYCENA WARTOŚCI

Zadanie: Ocena stanu technicznego i określenie wartości rynkowej pojazdu

Rodzaj pojazdu:	Samochód ciężarowy*	VIN:	VF77N9HTCAJ821766
Marka:	CITROËN	Nr rejestracyjny:	PZ0197W
Model pojazdu:	Berlingo II 1.6 16V HDI MR`08 E4	Nr Info-Ekspert:	008-02439
Wersja:	Multispace	Rok produkcji:	2010

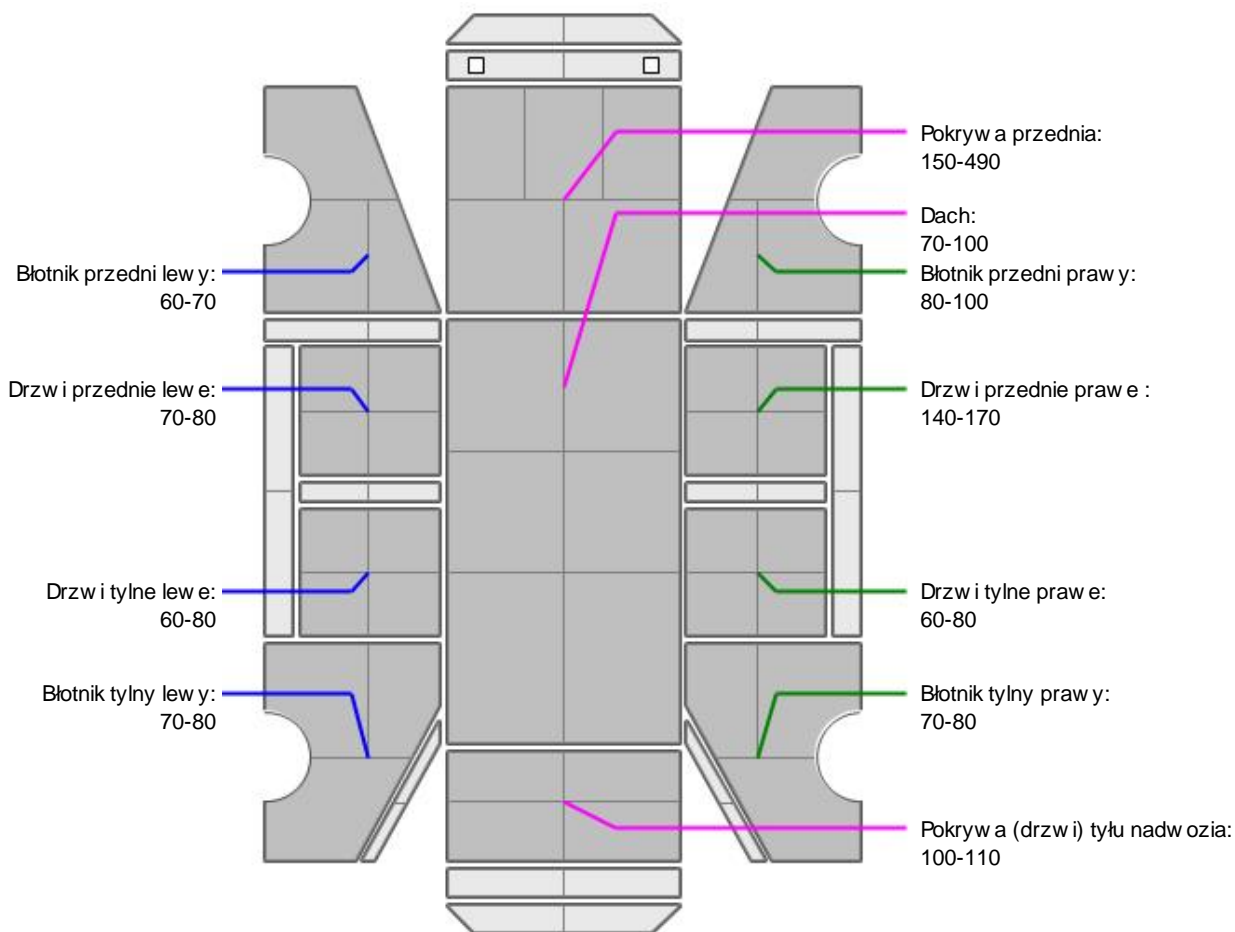
NADWOZIE – Opis powłoki lakierowej

L.p.	Nazwa elementu	L / P	Grubość powłoki [μm]	Opis
1	Pokrywa przednia		150-490	
2	Dach		70-100	
3	Błotnik przedni	L	60-70	
4	Drzwi przednie	L	70-80	
5	Drzwi tylne	L	60-80	
6	Błotnik tylny	L	70-80	
7	Błotnik przedni	P	80-100	
8	Drzwi przednie	P	140-170	
9	Drzwi tylne	P	60-80	
10	Błotnik tylny	P	70-80	
11	Pokrywa (drzwi) tyłu nadwozia		100-110

Podane przedziały grubości powłoki lakierowej poszczególnych elementów dotyczą wyłącznie punktów pomiarowych, tj. trzech wybranych miejsc na danym elemencie nadwozia. Nie oznacza to, że w pozostałych obszarach danego elementu grubość powłoki jest jednakowa ani że nie może wykroczyć poza wskazane zakresy. Pomiary wykonano urządzeniem bezdźwiękowym w posiadaniu rzeczoznawcy. Pomiar wykonany innym przyrządem może się różnić.
