Nr zlecenia: 106/31/03/2026/CarArena STANDARD

WYCENA WARTO CI

Zadanie: Ocena stanu technicznego i okre lenie warto ci rynkowej pojazdu

DANE IDENTYFIKACYJNE POJAZDU		Dane: [D] IV-2026	
Rodzaj pojazdu:	Samochód ci arowy do 3.5t	VIN:	V F 7 Y B S M F B 1 2 9 0 6 8 5 2
Marka:	CITROËN	Nr rejestracyjny:	PZ662JG
Model pojazdu:	Jumper 33 2.2 HDI MR`14 E6 3.3t	Nr Info-Ekspert:	008-03350
Wersja:	33 L2H2	Rok produkcji:	2015

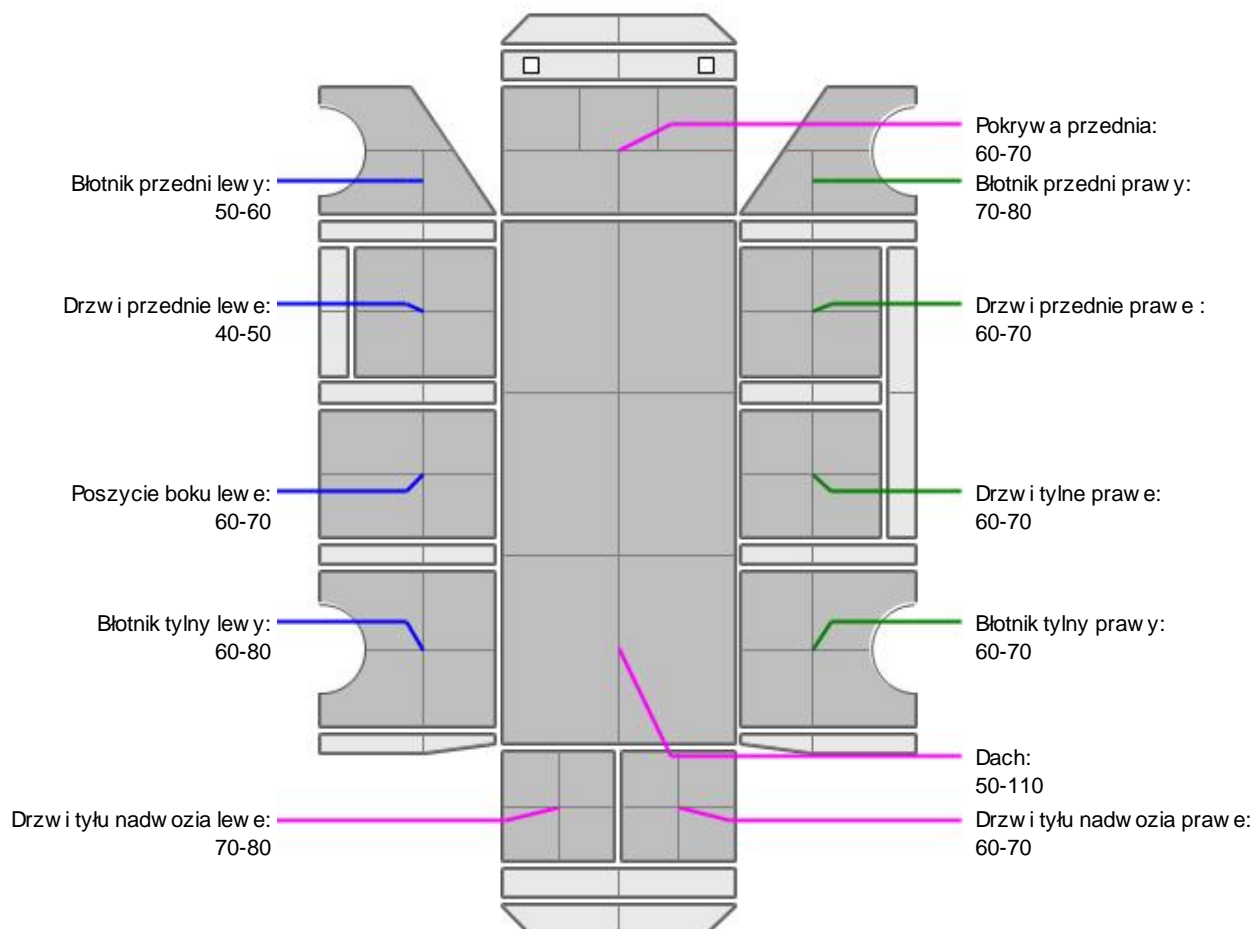
NADWOZIE – Opis powłoki lakierowej

L.p.	Nazwa elementu	L / P	Grubość powłoki [µm]	Opis
1	Pokrywa przednia		60-70	
2	Dach		50-110	
3	Błotnik przedni	L	50-60	
4	Drzwi przednie	L	40-50	
5	Poszycie boku	L	60-70	
6	Błotnik tylny	L	60-80	
7	Drzwi tyłu nadwozia		70-80	
8	Błotnik przedni	P	70-80	
9	Drzwi przednie	P	60-70	
10	Drzwi tylne	P	60-70	
11	Błotnik tylny	P	60-70	
12	Drzwi tyłu nadwozia		60-70

Podane przedziały grubości powłoki lakierowej poszczególnych elementów dotyczą wyłącznie punktów pomiarowych, tj. trzech wybranych miejsc na danym elemencie nadwozia. Nie oznacza to, że w pozostałych obszarach danego elementu grubość powłoki jest jednakowa ani że nie może wykraczać poza wskazane zakresy. Pomiary wykonano urządzeniem bezdźwiękowym w posiadaniu rzeczoznawcy. Pomiar wykonany innym przyrządem może się różnić.
