## EKSPERTYZA TECHNICZNA NR SM-123/2026\_DW8VU05

Numer rejestracyjny: DW8VU05  
Numer nadwozia: WAUZZZF48JA187766  
Marka: AUDI  
Model: A4 Allroad [8W] 16-19  
Typ: A4 Allroad 2.0 TDI Quattro S tronic  
Data pierwszej rejestracji: 07.06.2018  
Rok produkcji: 2018

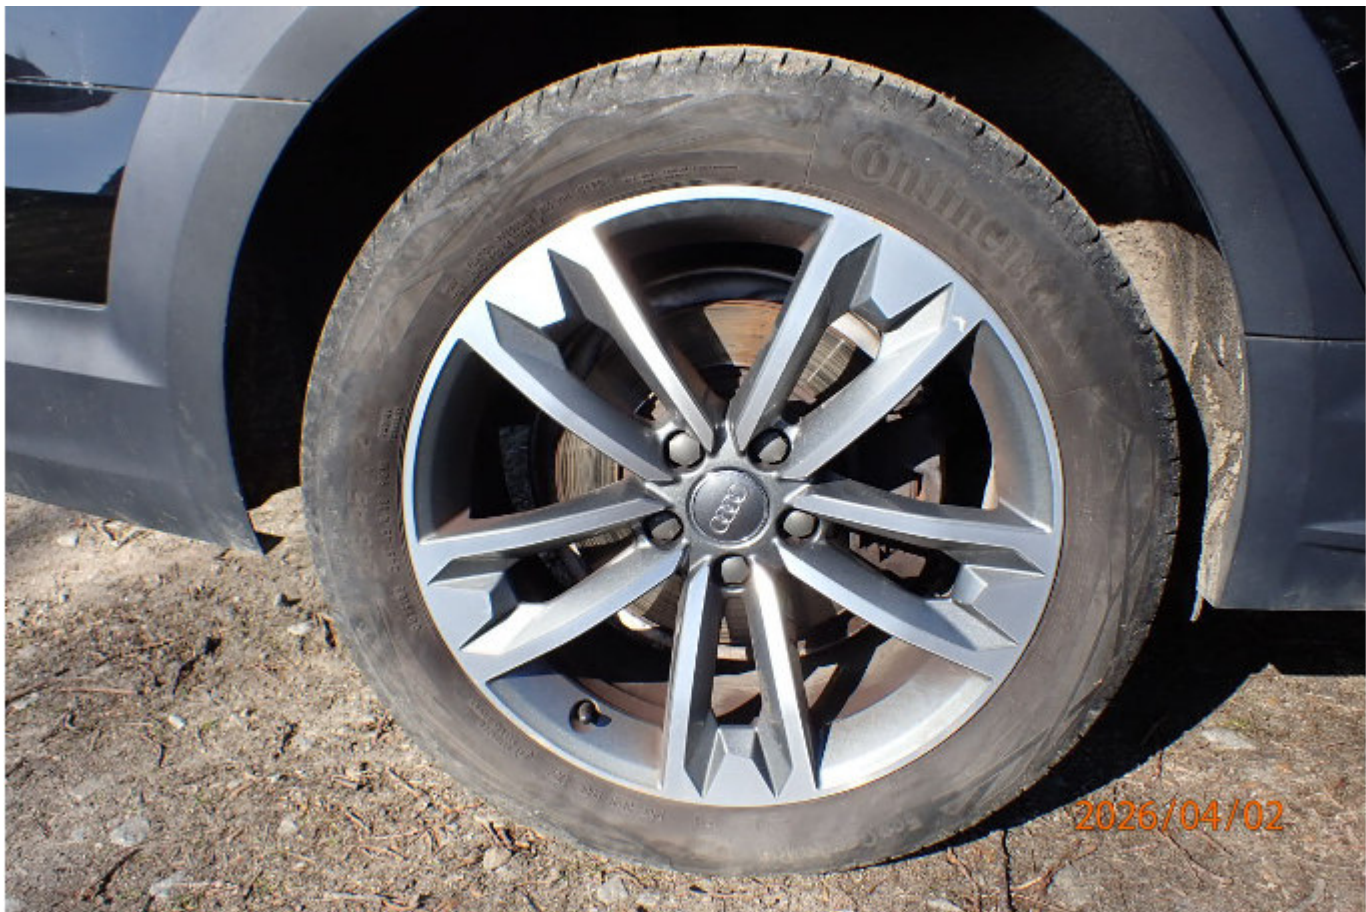
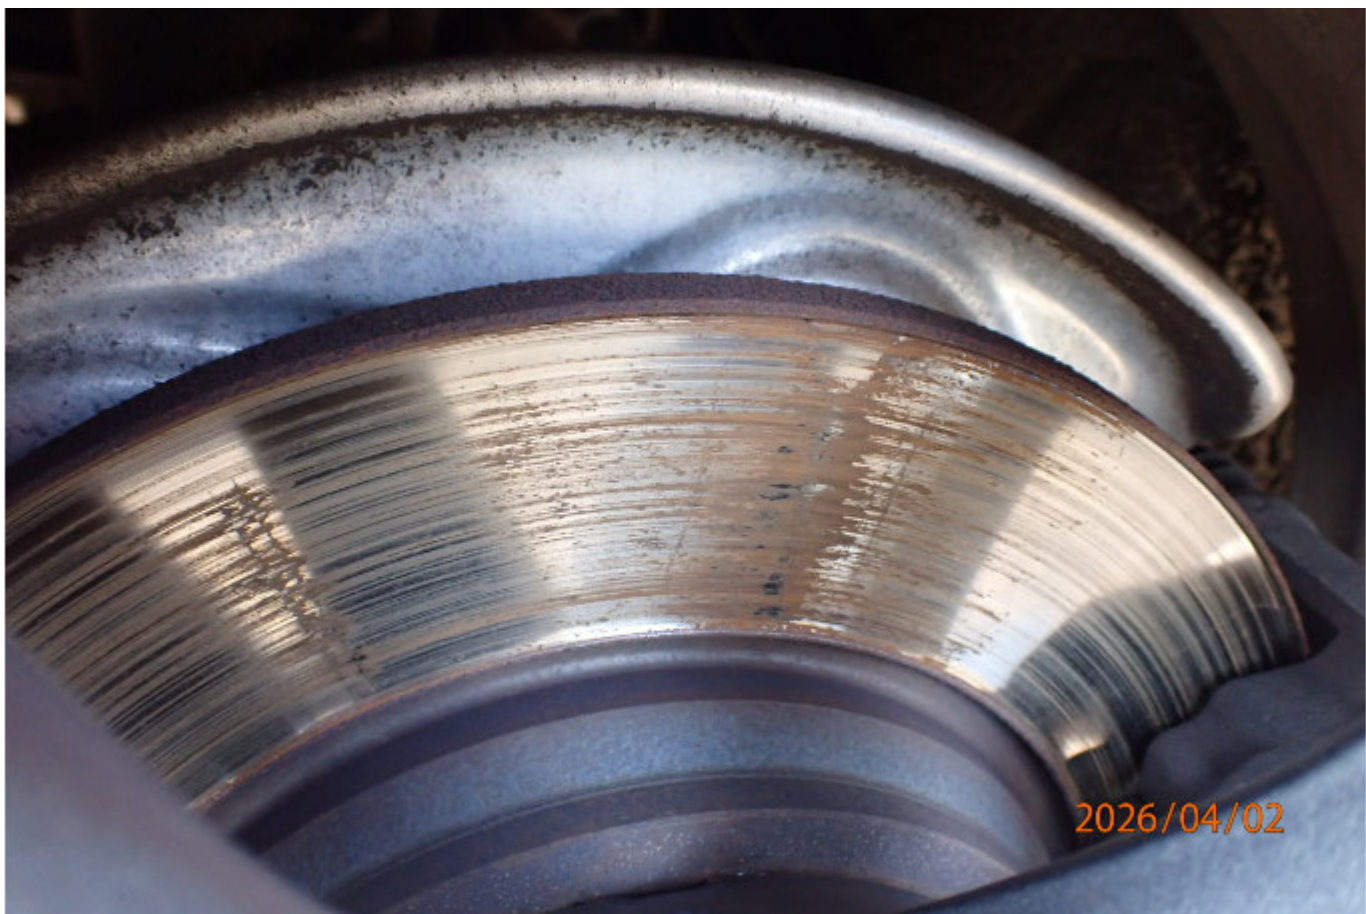
TIRE FAILURE DUE TO  
PLACARD IN VEHICLE. E  
EXCEED 40 PSI (275 KPA  
PRESSURE AS SPECIFIED  
ON CODE 18 DIAMETER  
INJURY MAY RESULT FROM:  
WARNING
