Nr zlecenia: 112/13/04/2026/CarArena STANDARD

## WYCENA WARTO CI

Zadanie: Ocena stanu technicznego i określenie wartości rynkowej pojazdu

Rodzaj pojazdu: <b>Samochód osobowy *</b>	VIN: <b>WBA85BZ0X0N311194</b>
Marka: <b>BMW</b>	Nr rejestracyjny: <b>PZ6E145</b>
Model pojazdu: <b>X3 Diesel MR`22 E6d G01</b>	Nr Info-Ekspert: <b>003-06398</b>
Wersja: <b>xDrive30d M Sport</b>	Rok produkcji: <b>2024</b>

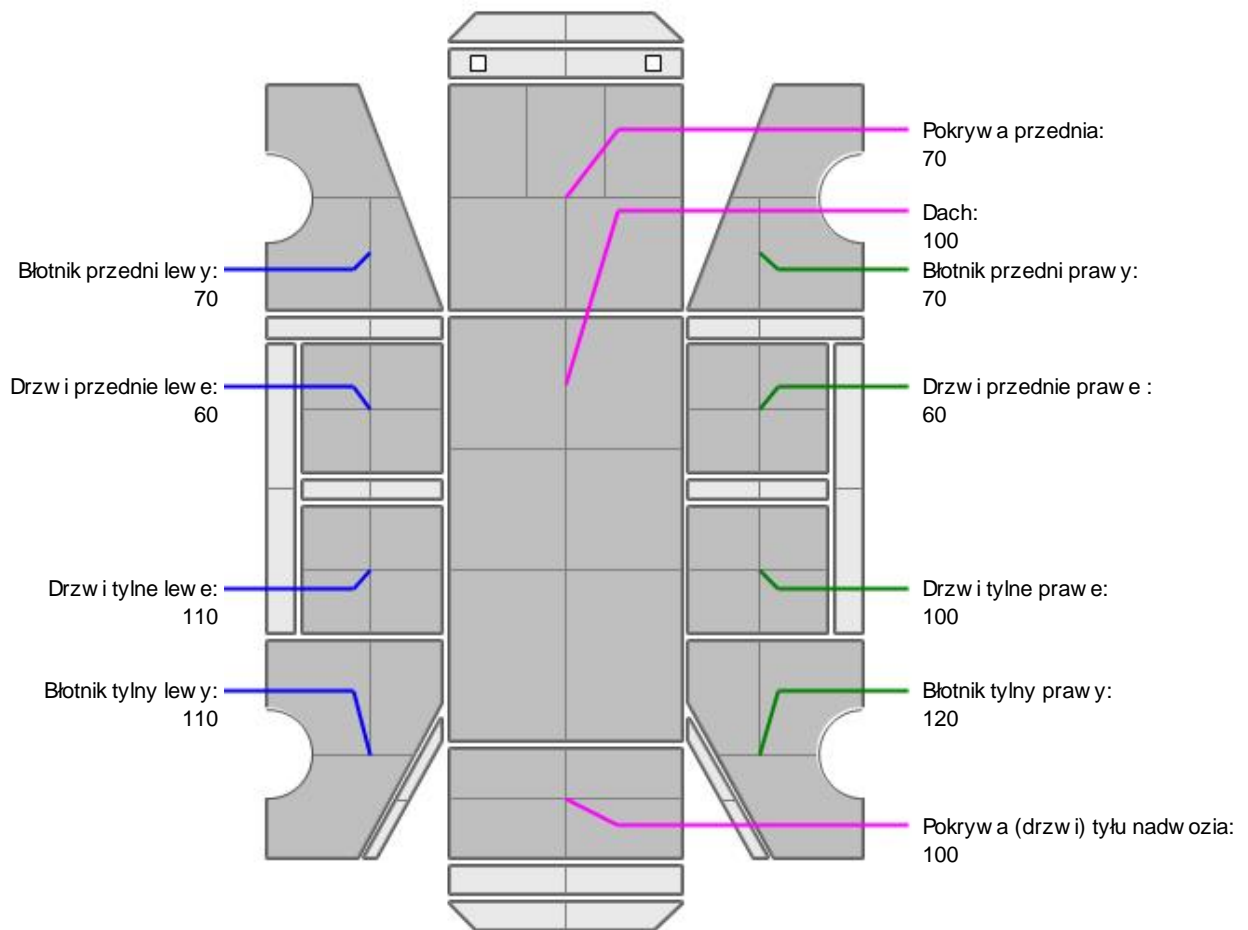
L.p.	Nazwa elementu	L / P	Grubość powłoki [μm]	Opis
1	Pokrywa przednia		70	
2	Dach		100	
3	Błotnik przedni	L	70	
4	Drzwi przednie	L	60	
5	Drzwi tylne	L	110	
6	Błotnik tylny	L	110	
7	Błotnik przedni	P	70	
8	Drzwi przednie	P	60	
9	Drzwi tylne	P	100

10	Błotnik tylny	P	120	
11	Pokrywa (drzwi) tyłu nadwozia		100

Podane przedziały grubości powłoki lakierowej poszczególnych elementów dotyczą wyłącznie punktów pomiarowych, tj. trzech wybranych miejsc na danym elemencie nadwozia. Nie oznacza to, że w pozostałych obszarach danego elementu grubość powłoki jest jednakowa ani że nie może wykraczać poza wskazane zakresy. Pomiary wykonano urzędowo w posiadaniu rzeczoznawcy. Pomiar wykonany innym przyrządem może się różnić.
