Wycena wartości

Zadanie: Ocena stanu technicznego i określenie wartości rynkowej pojazdu

DANE IDENTYFIKACYJNE POJAZDU		Dane: [O] IV-2026	
Rodzaj pojazdu:	Samochód ciarowy (na bazie osobowego)	VIN:	ZFA16900001908585
Marka:	FIAT	Nr rejestracyjny:	WE470PJ
Model pojazdu:	Panda 1.2 MR`03 E5	Nr Info-Ekspert:	045-02923
Wersja:	Fresh Eco	Rok produkcji:	2011
Data pierwszej rejestracji	2011/03/02, (w Polsce: 2017/04/20)		
Data wartości badania technicznego	2025/08/22		
Rodzaj nadwozia	minivan 5 drzwiowy		
Dop. masa całkow.	1380 kg*		
Jednostka napędowa	z zapłonem iskrowym (wtrysk)		
Pojemność / Moc silnika	1242 ccm / 51kW (69KM)		
Liczba cylindrów / Układ cylindrów / Liczba zaworów	4 / rzędowy / 8		
Rodzaj skrzyni biegów	manualna		
Rodzaj napędu	przedni (4x2)		
Kolor powłoki lakierowej, (rodzaj lakieru)	Biały 2-warstwowy typu uni

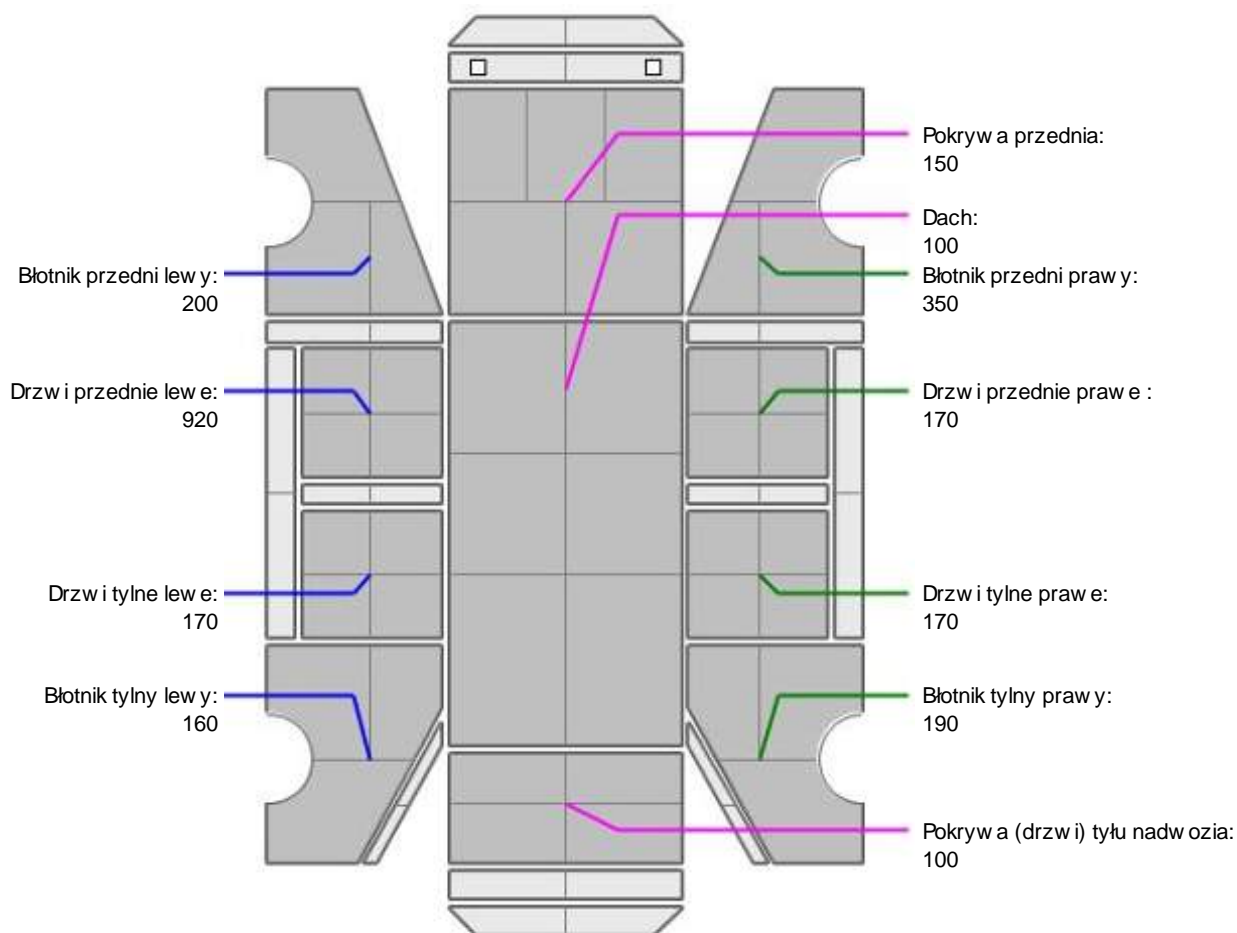
NADWOZIE – Opis powłoki lakierowej

L.p.	Nazwa elementu	L / P	Grubość powłoki [µm]	Opis
1	Pokrywa przednia		150	
2	Dach		100	
3	Błotnik przedni	L	200	
4	Drzwi przednie	L	920	
5	Drzwi tylne	L	170	
6	Błotnik tylny	L	160	
7	Błotnik przedni	P	350	
8	Drzwi przednie	P	170	
9	Drzwi tylne	P	170

10	Błotnik tylny	P	190	
11	Pokrywa (drzwi) tyłu nadwozia		100

Podane przedziały grubo ci powłoki lakierowej poszczególnych elementów dotyczą wyłącznie punktów pomiarowych, tj. trzech wybranych miejsc na danym elemencie nadwozia. Nie oznacza to, że w pozostałych obszarach danego elementu grubość powłoki jest jednakowa ani że nie może wykroczyć poza wskazane zakresy. Pomiary wykonano urządzeniem bezdźwiękowym w posiadaniu rzeczoznawcy. Pomiar wykonany innym przyrządem może się różnić.
