Nr zlecenia: 111/13/04/2026/CarArena STANDARD

WYCENA WARTO CI

Zadanie: Ocena stanu technicznego i określenie wartości rynkowej pojazdu

Rodzaj pojazdu:	Samochód terenowy	VIN:	WBA11EV0X09W99377
Marka:	BMW	Nr rejestracyjny:	PZ6E007
Model pojazdu:	X5 Diesel MR`23 E6d G05	Nr Info-Ekspert:	003-06384
Wersja:	xDrive30d M Sport Step	Rok produkcji:	2024

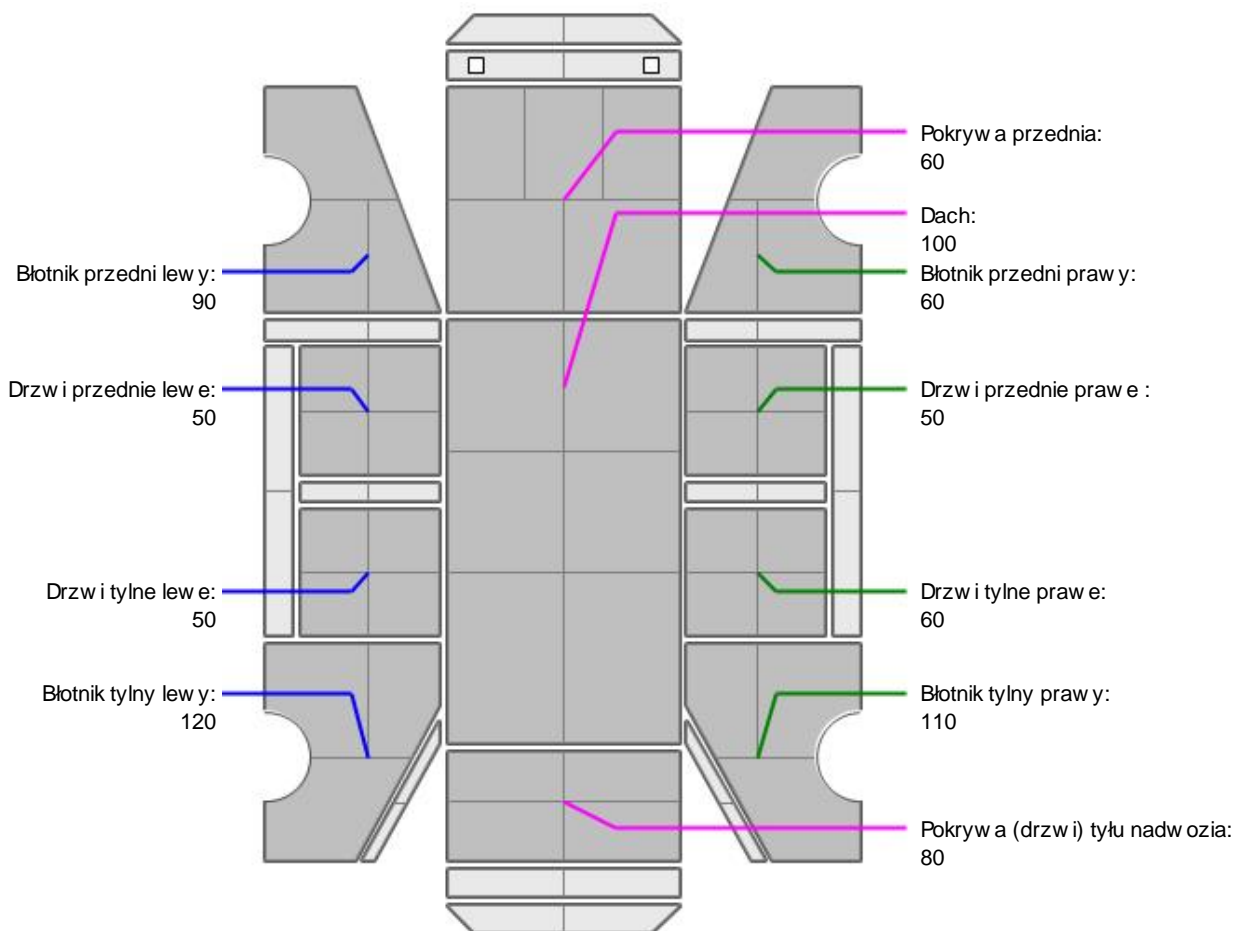
NADWOZIE – Opis powłoki lakierowej

L.p.	Nazwa elementu	L / P	Grubość powłoki [µm]	Opis
1	Pokrywa przednia		60	
2	Dach		100	
3	Błotnik przedni	L	90	
4	Drzwi przednie	L	50	
5	Drzwi tylne	L	50	
6	Błotnik tylny	L	120	
7	Błotnik przedni	P	60	
8	Drzwi przednie	P	50	
9	Drzwi tylne	P	60	
10	Błotnik tylny	P	110	
11	Pokrywa (drzwi) tyłu nadwozia		80

Podane przedziały grubości powłoki lakierowej poszczególnych elementów dotyczą wyłącznie punktów pomiarowych, tj. trzech wybranych miejsc na danym elemencie nadwozia. Nie oznacza to, że w pozostałych obszarach danego elementu grubość powłoki jest jednakowa ani że nie może wykraczać poza wskazane zakresy. Pomiary wykonano urządzeniem bieżącym w posiadaniu rzeczoznawcy. Pomiar wykonany innym przyrządem może się różnić.
