Nr zlecenia: 113/13/04/2026/CarArena STANDARD

Zadanie: Ocena stanu technicznego i określenie wartości rynkowej pojazdu

Rodzaj pojazdu: Samochód osobowy	VIN: WBA48FU0208E24031
Marka: BMW	Nr rejestracyjny: PZ5U015
Model pojazdu: 320 Diesel Mild Hybrid MR`22 E6d/e G20	Nr Info-Ekspert: 003-06446
Wersja: xDrive M Sport Steptronic	Rok produkcji: 2024

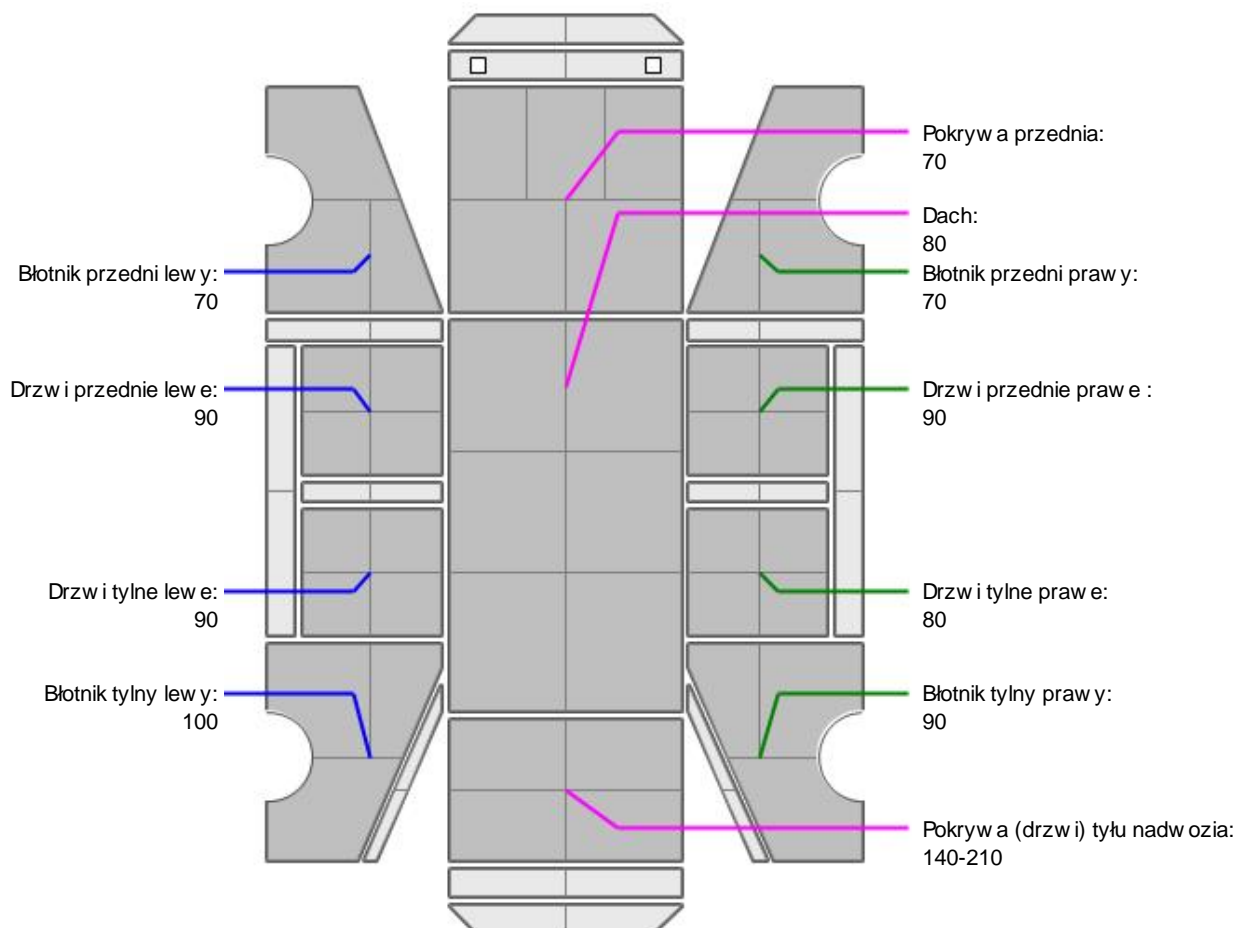
KABINA KIEROWCY – Opis powłoki lakierowej

L.p.	Nazwa elementu	L / P	Grubość powłoki [µm]	Opis
1	Pokrywa przednia		70	
2	Dach		80	
3	Błotnik przedni	L	70	
4	Drzwi przednie	L	90	
5	Drzwi tylne	L	90	
6	Błotnik tylny	L	100	
7	Błotnik przedni	P	70	
8	Drzwi przednie	P	90	
9	Drzwi tylne	P	80	
10	Błotnik tylny	P	90	
11	Pokrywa (drzwi) tyłu nadwozia		140-210

Podane przedziały grubości powłoki lakierowej poszczególnych elementów dotyczą wyłącznie punktów pomiarowych, tj. trzech wybranych miejsc na danym elemencie nadwozia. Nie oznacza to, że w pozostałych obszarach danego elementu grubość powłoki jest jednakowa ani że nie może wykraczać poza wskazane zakresy. Pomiary wykonano urządzeniem bezdźwiękowym w posiadaniu rzeczoznawcy. Pomiar wykonany innym przyrządem może się różnić.
