Nr zlecenia: 10/13/04/2026/CarArena STANDARD

WYCENA WARTO CI

Zadanie: Ocena stanu technicznego i określenie wartości rynkowej pojazdu

Rodzaj pojazdu: Samochód osobowy *	VIN: WF0EXXTTGEFS10427
Marka: FORD	Nr rejestracyjny: WP8096L
Model pojazdu: FT 350 2.2 TDCi MR`14 E5 3.5t	Nr Info-Ekspert: 011-08550
Wersja: L3 Ambiente	Rok produkcji: 2015

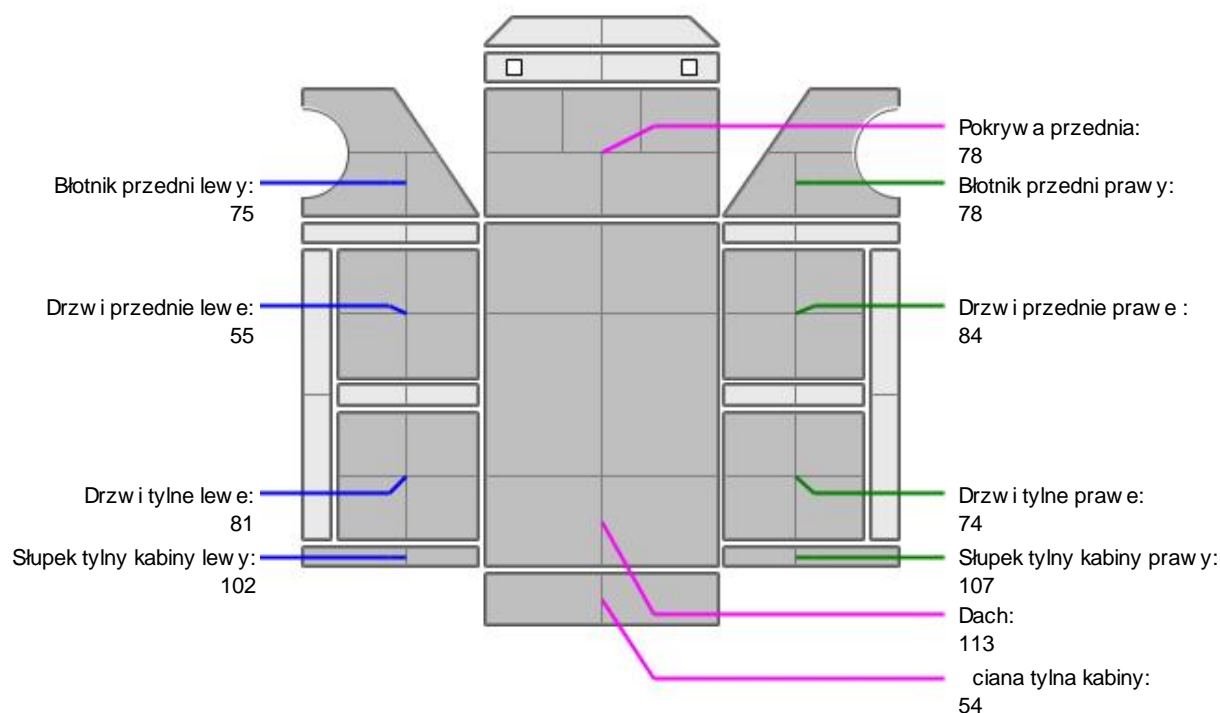
KABINA KIEROWCY – Opis powłoki lakierowej

L.p.	Nazwa elementu	L / P	Grubość powłoki [µm]	Opis
1	Pokrywa przednia		78	
2	Dach		113	
3	Błotnik przedni	L	75	
4	Drzwi przednie	L	55	
5	Drzwi tylne	L	81	
6	Słupek tylny kabiny	L	102	
7	Błotnik przedni	P	78	
8	Drzwi przednie	P	84	
9	Drzwi tylne	P	74	
10	Słupek tylny kabiny	P	107	
11	ciana tylna kabiny		54

Podane przedziały grubości powłoki lakierowej poszczególnych elementów dotyczą wyłącznie punktów pomiarowych, tj. trzech wybranych miejsc na danym elemencie nadwozia. Nie oznacza to, że w pozostałych obszarach danego elementu grubość powłoki jest jednakowa ani że nie może wykroczyć poza wskazane zakresy. Pomiary wykonano urządzeniem bezdźwiękowym w posiadaniu rzeczoznawcy. Pomiar wykonany innym przyrządem może się różnić.
