Nr zlecenia: 70/24/02/2026/CarArena STANDARD

WYCENA WARTO CI

Zadanie: Ocena stanu technicznego i okre lenie warto ci rynkowej pojazdu

Rodzaj pojazdu: Ci gnik samochodowy	VIN: WDB96340310282364
Marka: MERCEDES-BENZ	Nr rejestracyjny: PO3GS89
Model pojazdu: 1845 Actros E6 18.0t	Nr Info-Ekspert: 022-07623
Wersja: 1845 LS	Rok produkcji: 2018

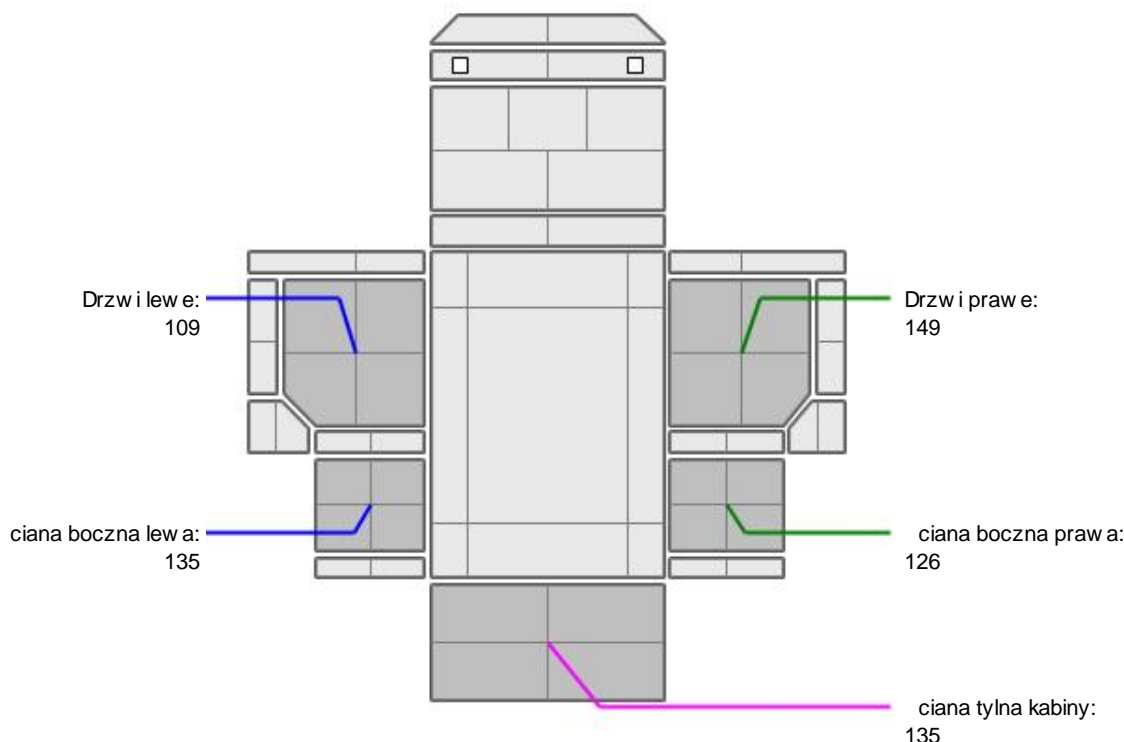
KABINA KIEROWCY – Opis powłoki lakierowej

L.p.	Nazwa elementu	L / P	Grubość powłoki [µm]	Opis
1	Drzwi	L	109	
2	ciana boczna	L	135	
3	Drzwi	P	149	
4	ciana boczna	P	126	
5	ciana tylna kabiny		135

Podane przedziały grubości powłoki lakierowej poszczególnych elementów dotyczą wyłącznie punktów pomiarowych, tj. trzech wybranych miejsc na danym elemencie nadwozia. Nie oznacza to, że w pozostałych obszarach danego elementu grubość powłoki jest jednakowa ani że nie może wykroczyć poza wskazane zakresy. Pomiary wykonano urządzeniem badającym w posiadaniu rzeczoznawcy. Pomiar wykonany innym przyrządem może się różnić.
