## Raport z oględzin pojazdu

| Numer raportu | 393970/4/25-9528 | Data raportu | 10-04-2025 |

| Marka, model | AUDI A4 [8W] 19- |
| Numer rejestracyjny | WJ8469K |

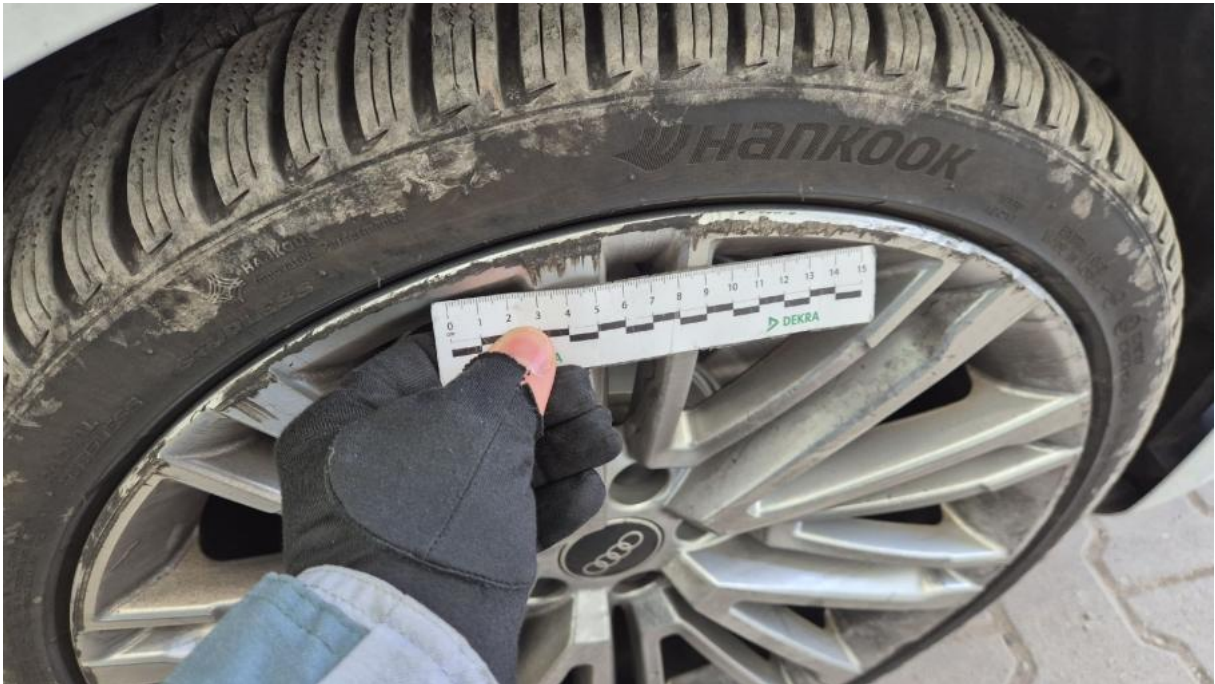
**Fot. 37**

Felga przednia P - Rysa/odprysk 1

| Poz. | Nazwa pozycji | Opis uszkodzeń | Kwalifik. | Naprawa [rbg] |
|---|---|---|---|---|
| 1 | Tarcza koła aluminiowa przód R | ubytki materiału | WY | 0.5 |

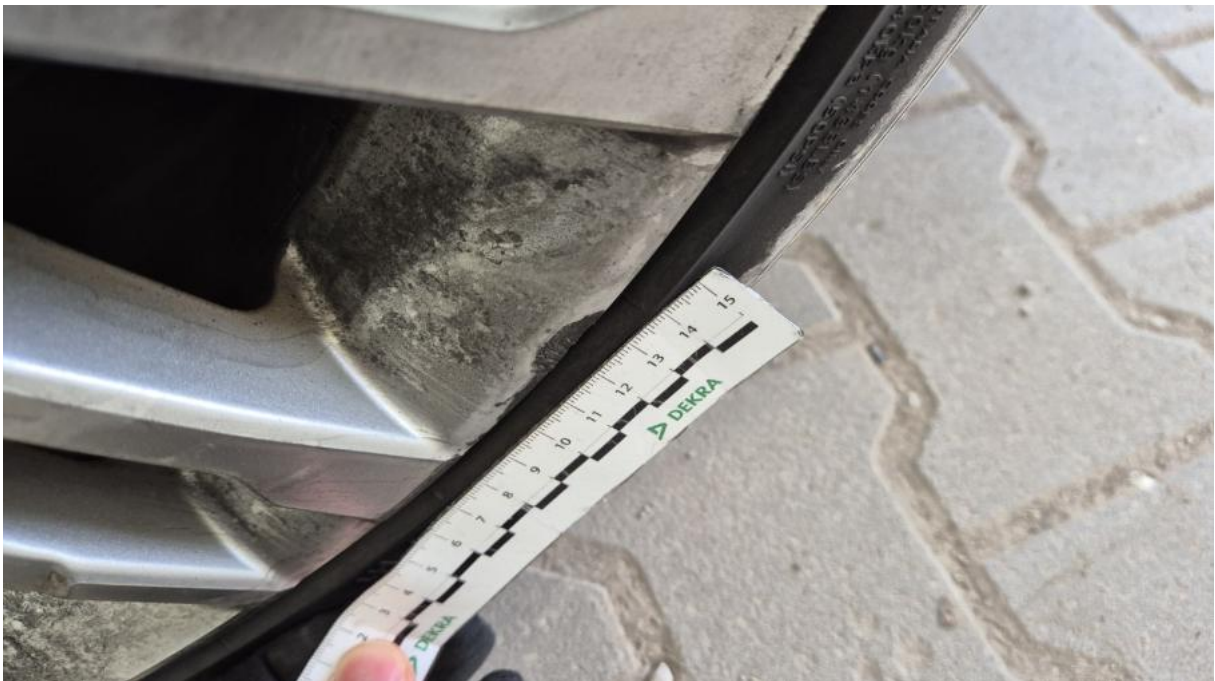
**Fot. 38**

Felga przednia P - Rysa/odprysk 2

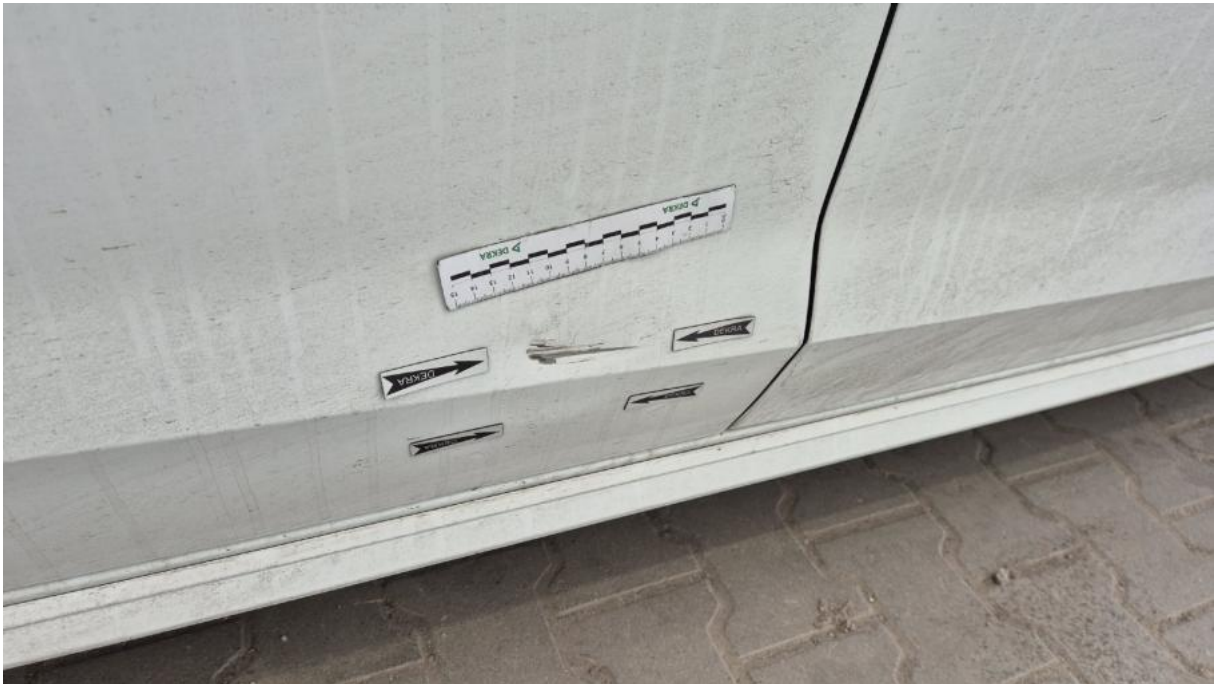
**Fot. 39**

Drzwi tylne P - Wgniecenie/odkształcenie 1

| Poz. | Nazwa pozycji | Opis uszkodzeń | Kwalifik. | Naprawa [rbg] |
|---|---|---|---|---|
| 3 | Drzwi tylne (nieuzbrojone) R | wgniecenie, zarysowanie | NA | 2.5 |

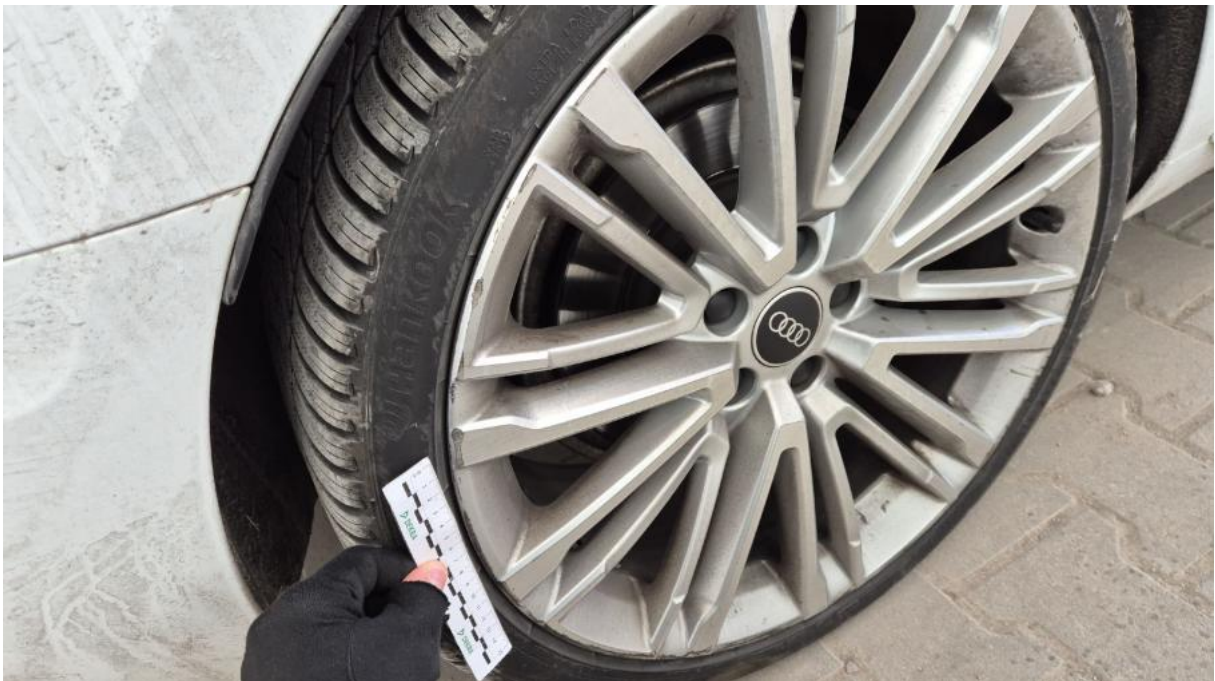
**Fot. 40**

Felga tylna P - Rysa/odprysk 1

| Poz. | Nazwa pozycji | Opis uszkodzeń | Kwalifik. | Naprawa [rbg] |
|---|---|---|---|---|
| 6 | Tarcza koła aluminiowa tył R | zarysowanie | | |

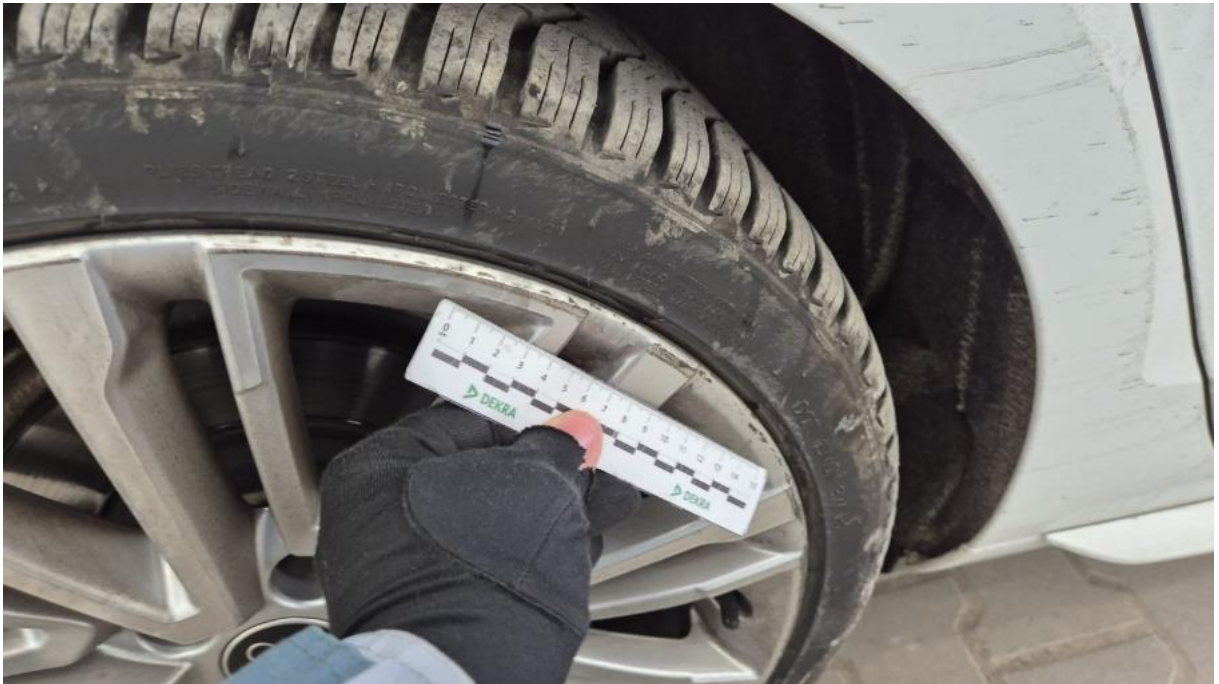
**Fot. 41**

Felga tylna P - Rysa/odprysk 2

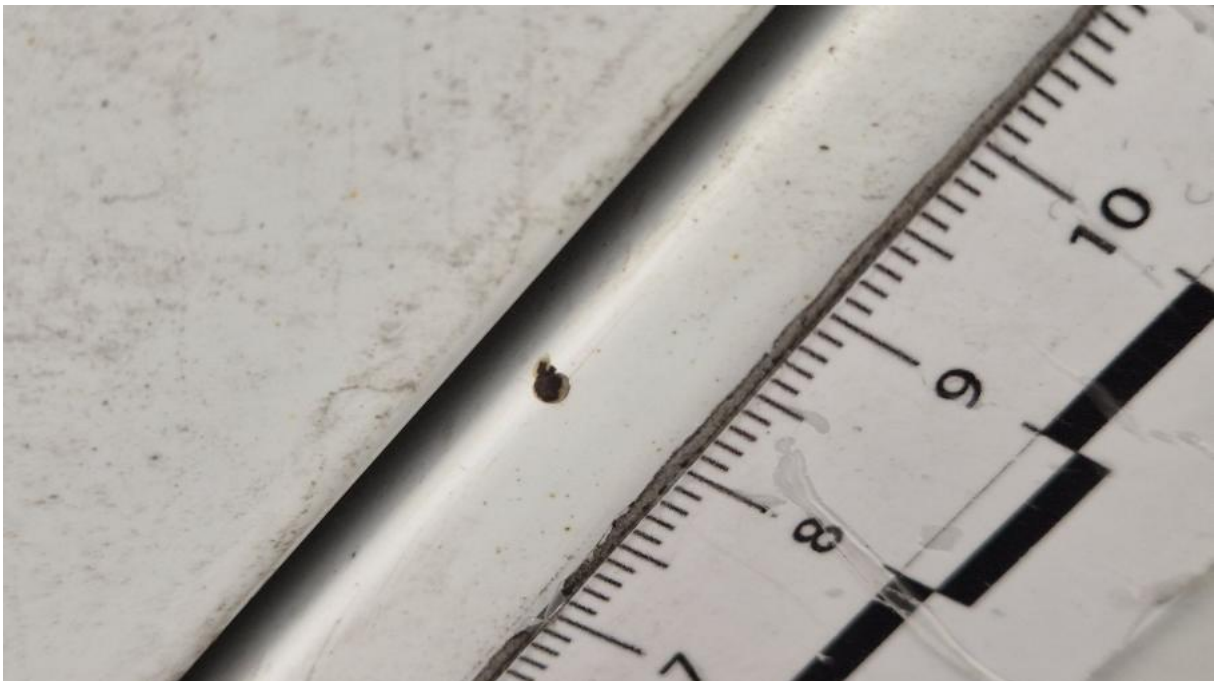
**Fot. 42**

Błotnik tylny L / Ściana boczna L - zdjęcie poglądowe 1

| Poz. | Nazwa pozycji | Opis uszkodzeń | Kwalifik. | Naprawa [rbg] |
|---|---|---|---|---|
| 4 | Błotnik tylny L | odpryski lakieru, ślady korozji | NA | 0.8 |

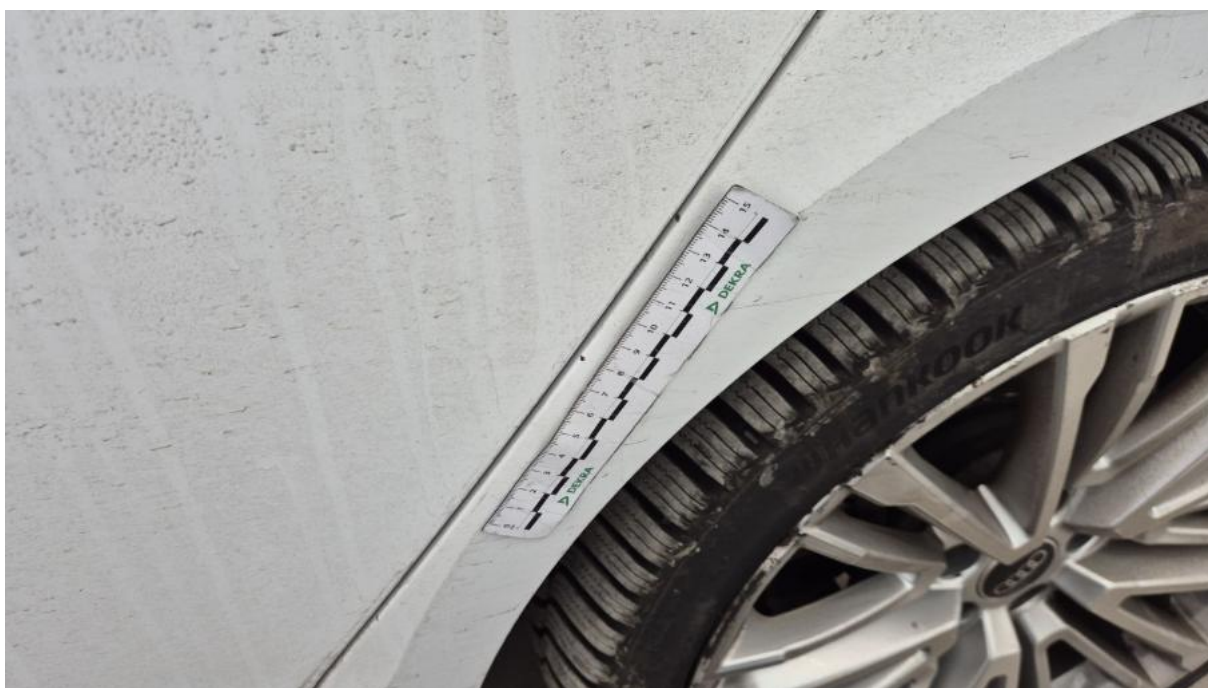
**Fot. 43**

Błotnik tylny L / Ściana boczna L - Inne 1

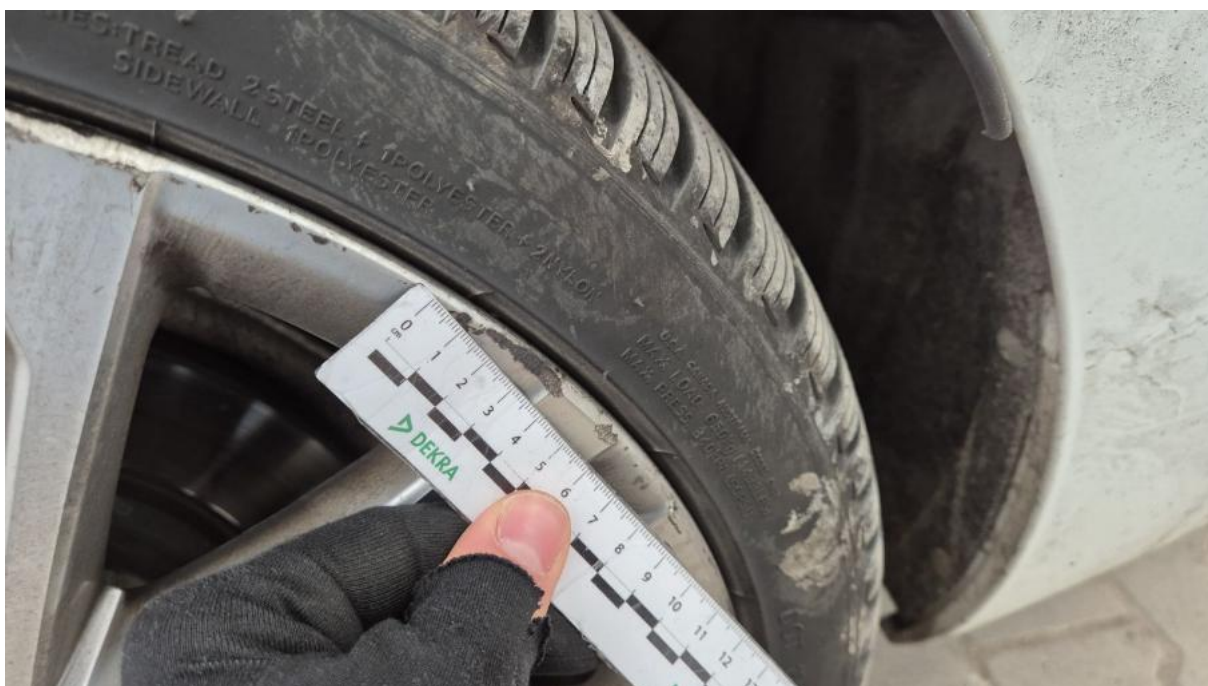
**Fot. 44**

Felga tylna L - Rysa/odprysk 1

| Poz. | Nazwa pozycji | Opis uszkodzeń | Kwalifik. | Naprawa [rbg] |
|---|---|---|---|---|
| 2 | Tarcza koła aluminiowa tył L | ubytki materiału | WY | 0.5 |

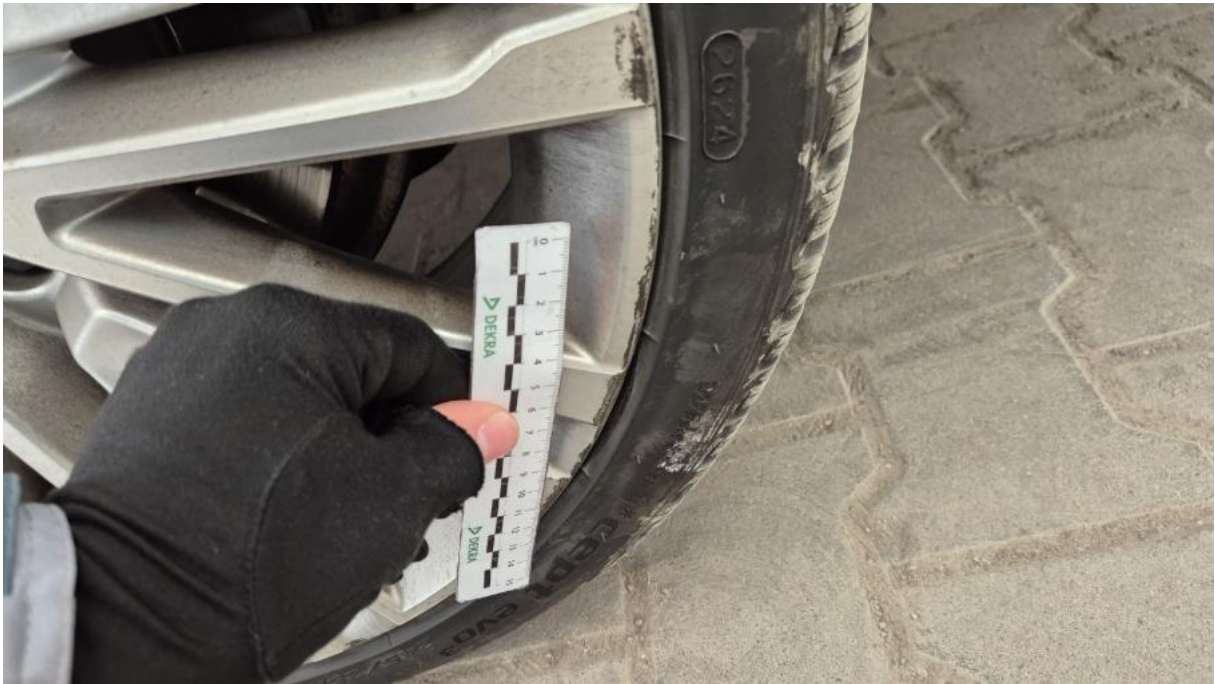
**Fot. 45**

Felga tylna L - Rysa/odprysk 2

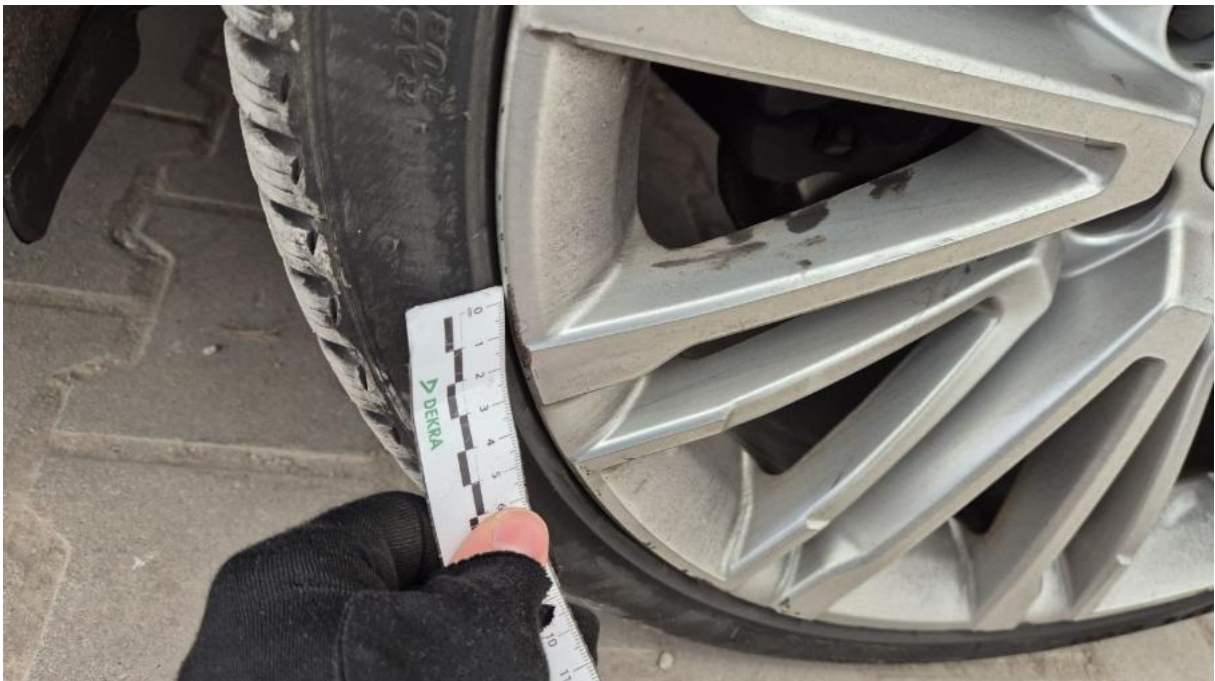
**Fot. 46**

Felga tylna L() - Rysa/odprysk 3

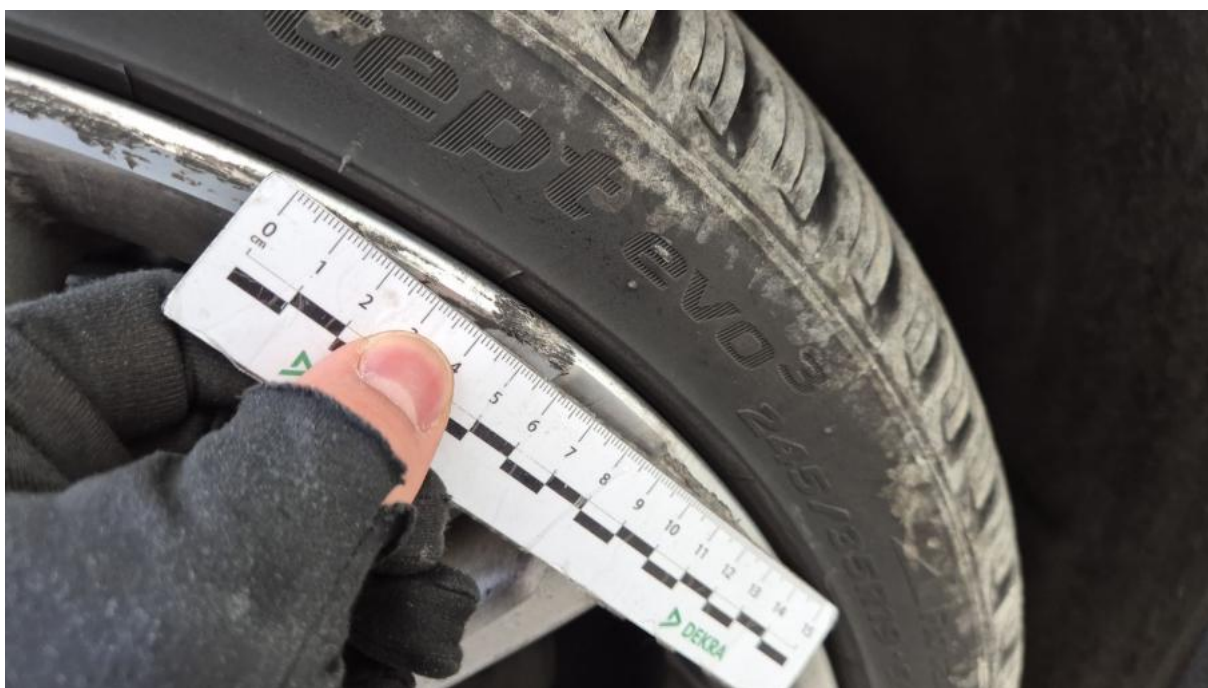
**Fot. 47**

Felga przednia L - Rysa/odprysk 1

| Poz. | Nazwa pozycji | Opis uszkodzeń | Kwalifik. | Naprawa [rbg] |
|---|---|---|---|---|
| 5 | Tarcza koła aluminiowa przód L | zarysowanie | | |

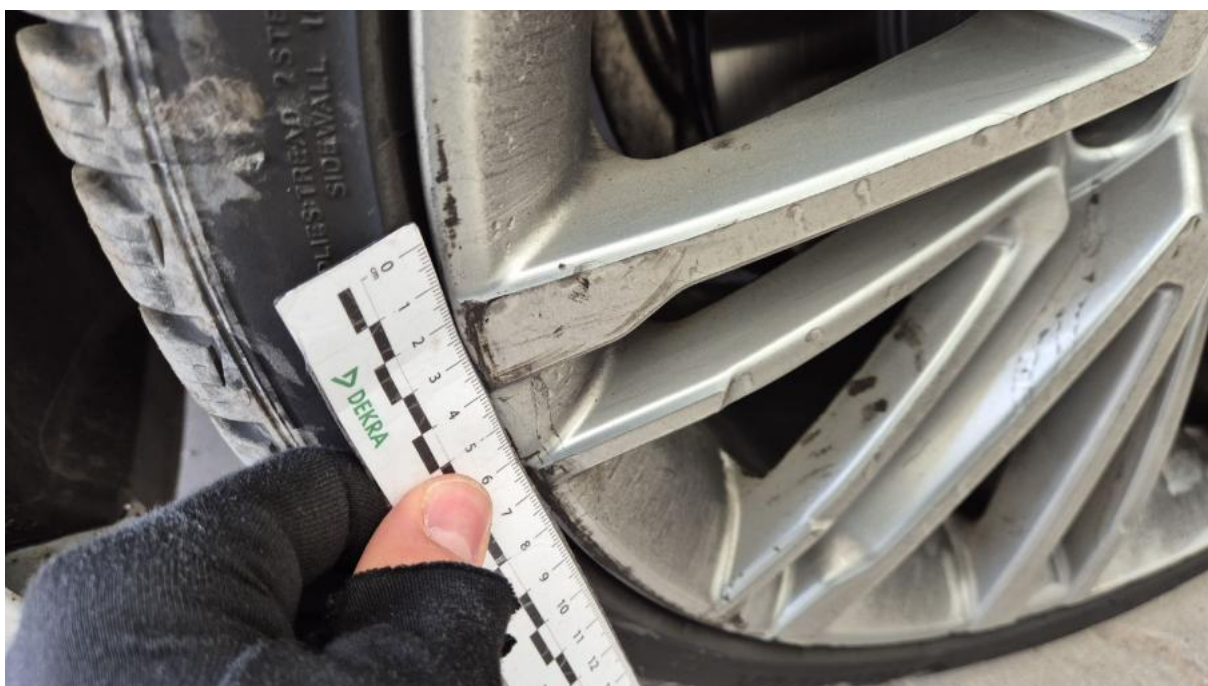
**Fot. 48**

Felga przednia L - Rysa/odprysk 2
