Raport z oględzin pojazdu

| Numer raportu | 397570/5/25-9573 | Data raportu | 26-05-2025 |

| Marka, model | FORD Focus Kombi 18-21 |
| Numer rejestracyjny | GD350XT |

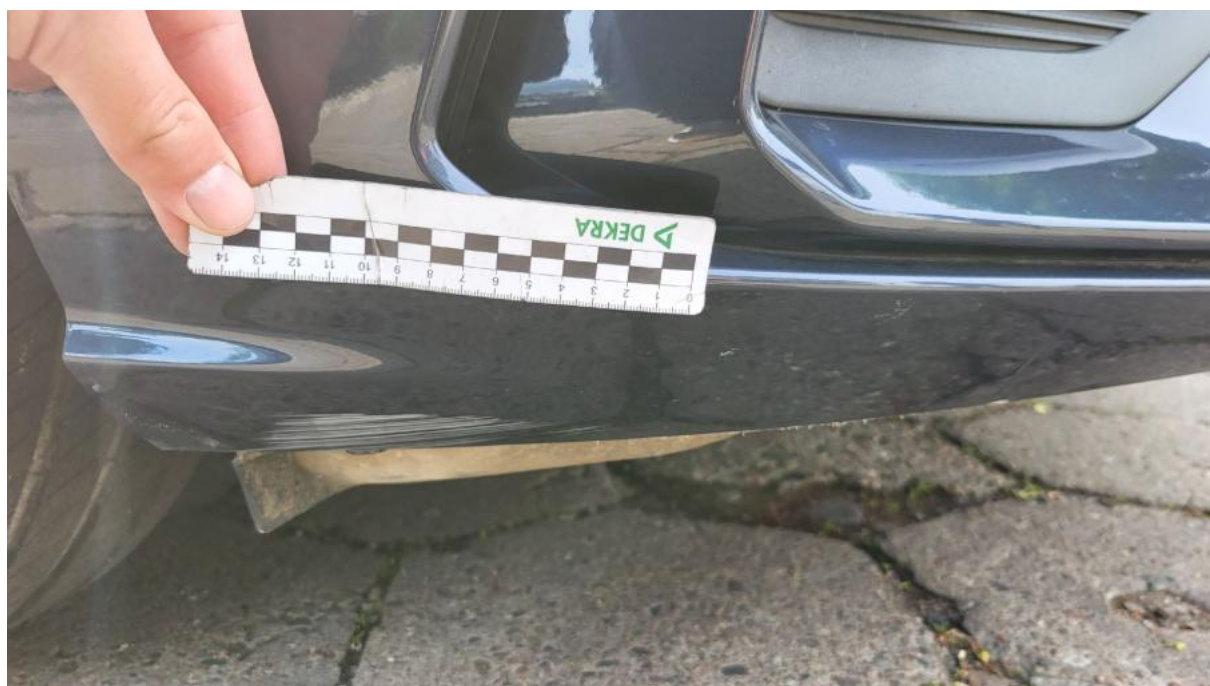
Fot. 32
Zderzak - Rysa/odprysk 1

| Poz. | Nazwa pozycji | Opis uszkodzeń | Kwalifik. | Naprawa [rbg] |
|---|---|--|---|---|
| 5 | Okładzina zderzaka przedniego | rysa/odprysk | | |

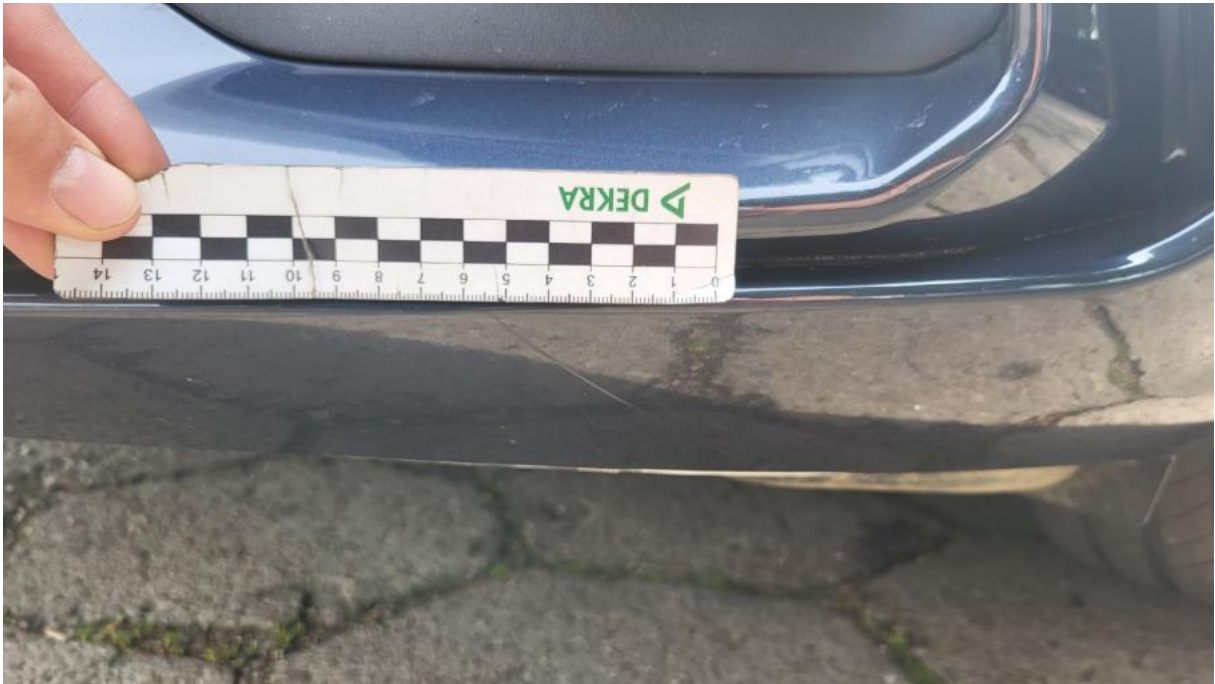
Fot. 33

Zderzak - Rysa/odprysk 2

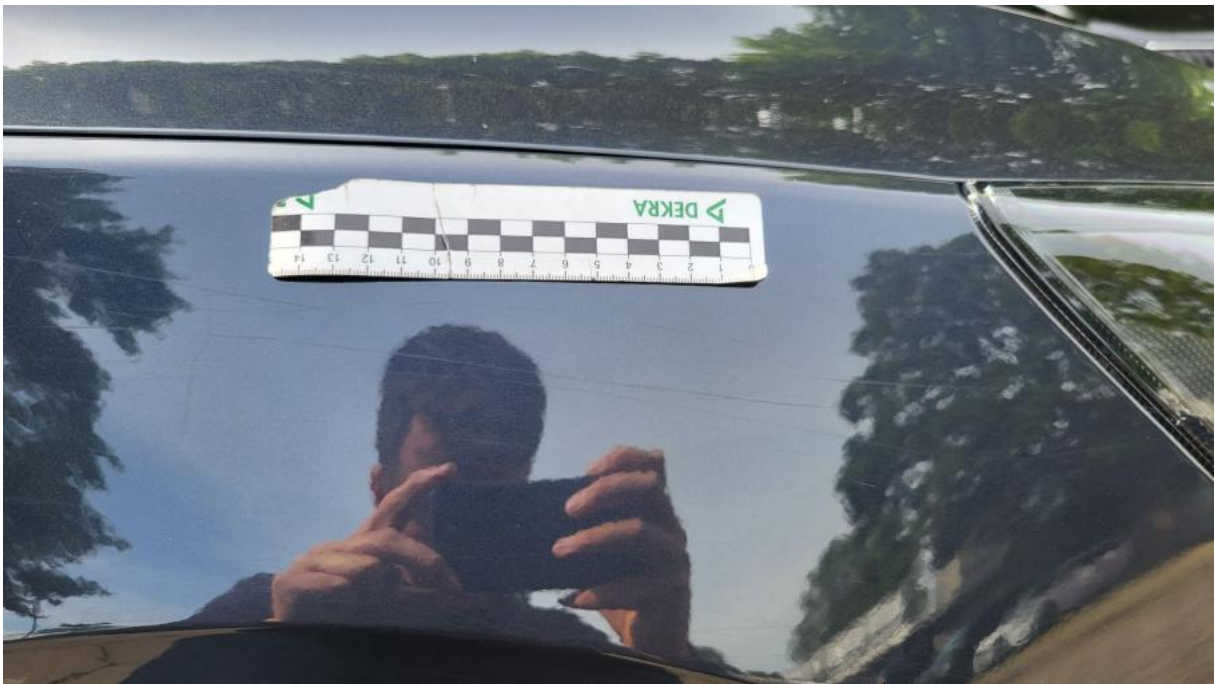
Fot. 34

Błotnik przedni P - Rysa/odprysk 1

| Poz. | Nazwa pozycji | Opis uszkodzeń | Kwalifik. | Naprawa [rbg] |
|---|---|--|---|---|
| 6 | Błotnik przedni R | rysa/odprysk | | |

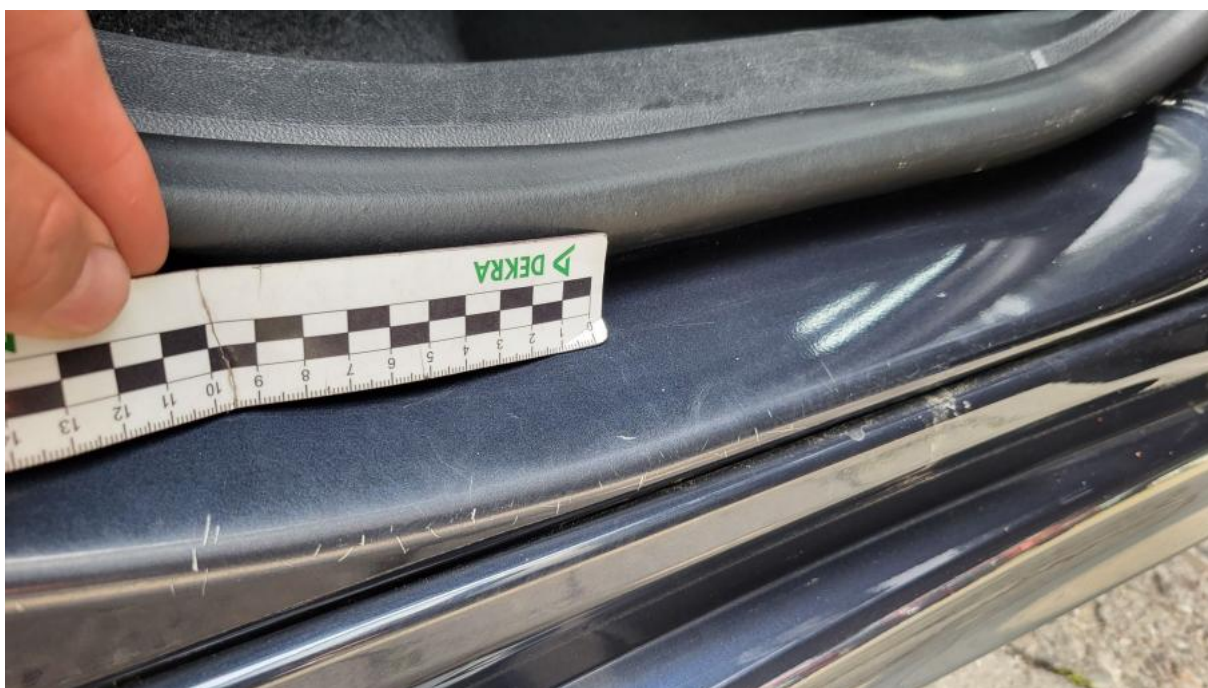
Fot. 35

Próg P - Rysa/odprysk 1

| Poz. | Nazwa pozycji | Opis uszkodzeń | Kwalifik. | Naprawa [rbg] |
|---|---|--|---|---|
| 10 | Próg R | rysa/odprysk | | |

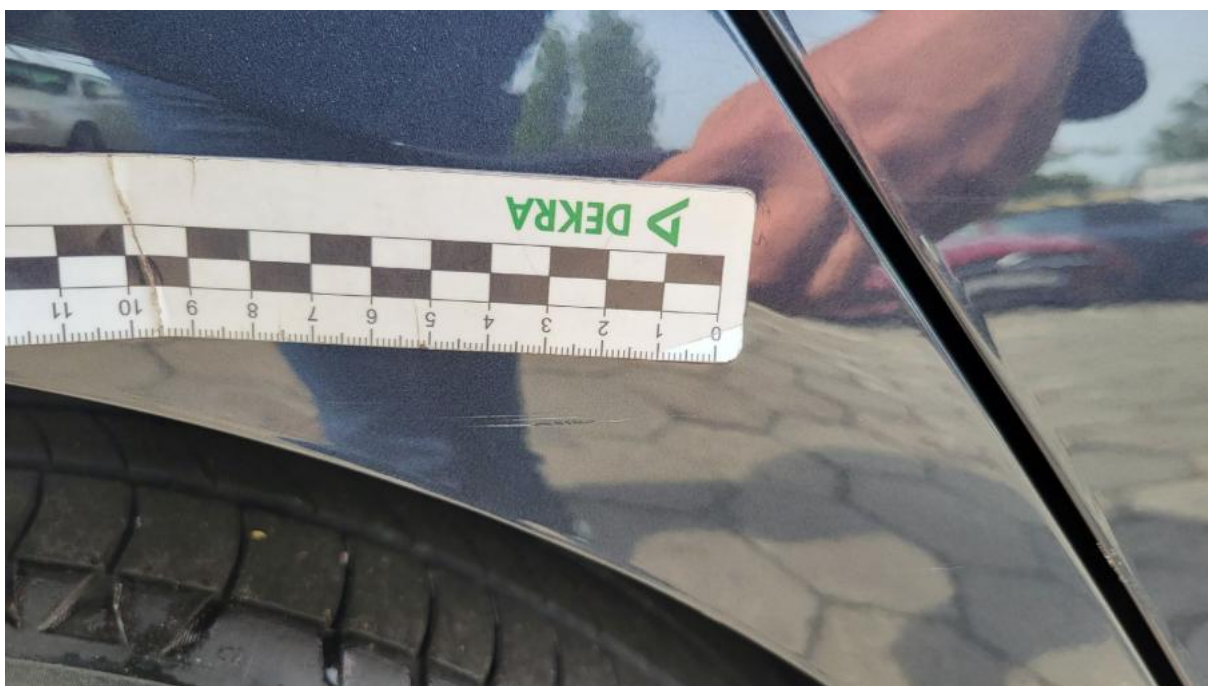
Fot. 36

Błotnik tylny P / Ściana boczna P - Rysa/odprysk 1

| Poz. | Nazwa pozycji | Opis uszkodzeń | Kwalifik. | Naprawa [rbg] |
|---|---|--|---|---|
| 11 | Błotnik tylny R | rysa/odprysk | | |

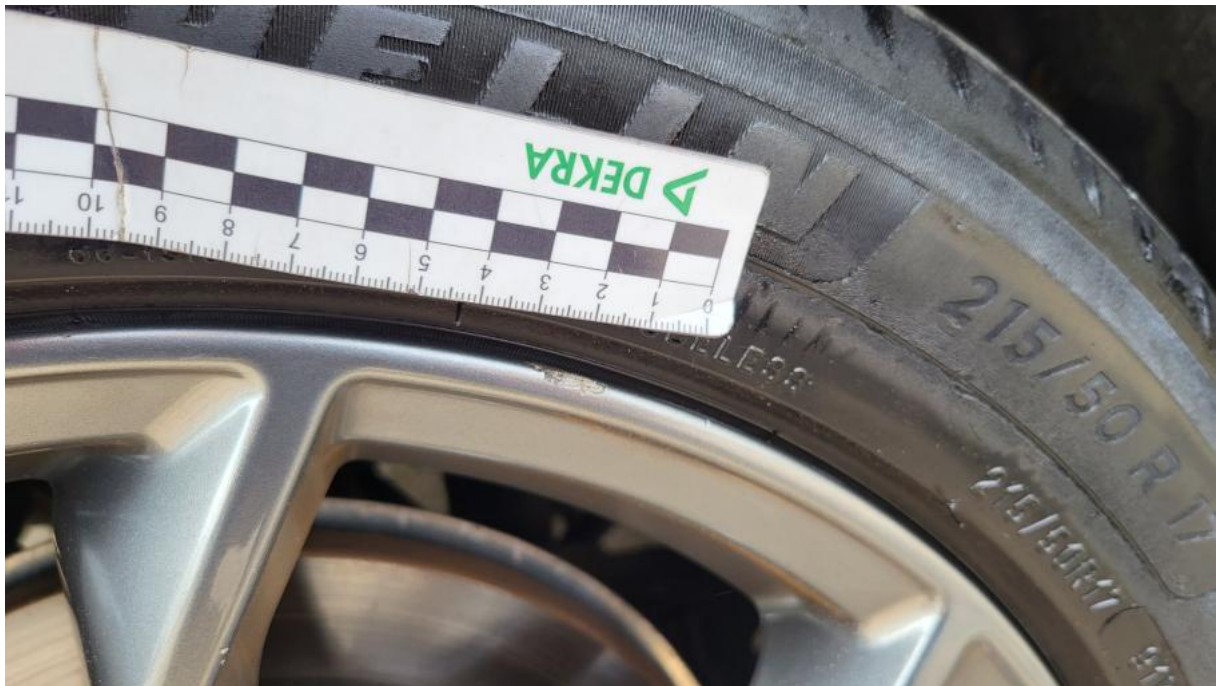
Fot. 37

Felga aluminiowa tylna P - Rysa/odprysk 1

| Poz. | Nazwa pozycji | Opis uszkodzeń | Kwalifik. | Naprawa [rbg] |
|---|---|--|---|---|
| 14 | Felga tylna R | rysa/odprysk | | |

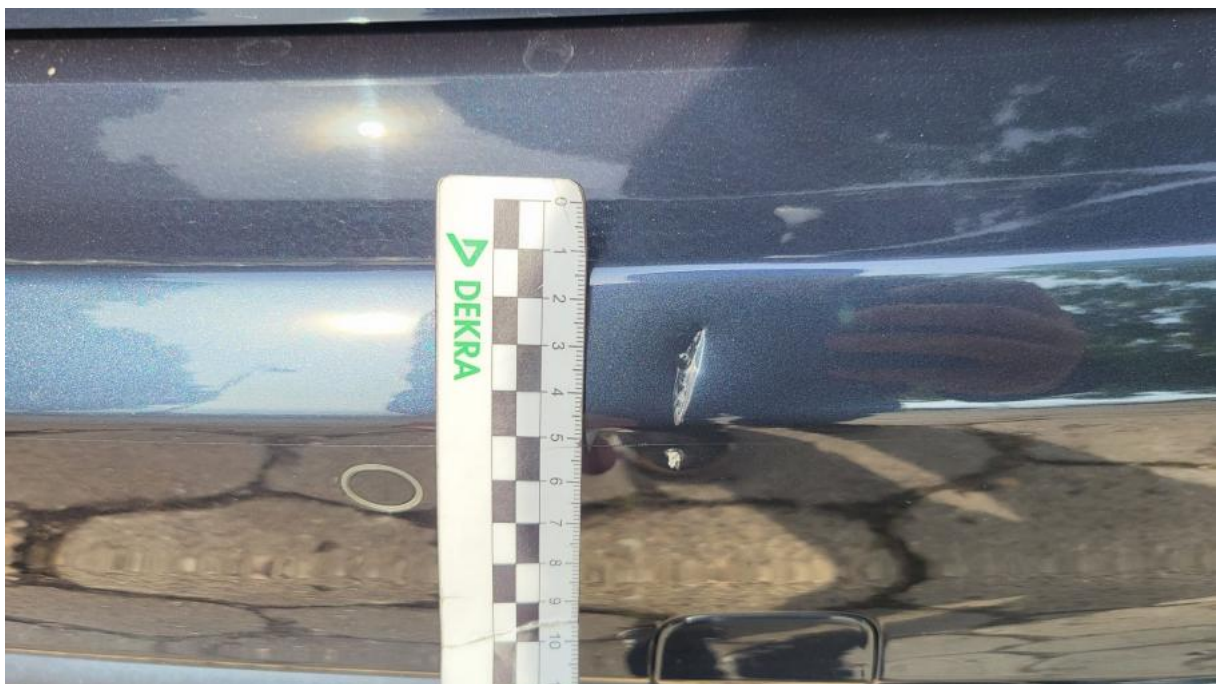
Fot. 38

Zderzak tylny - Wgniecenie/odkształcenie 1

| Poz. | Nazwa pozycji | Opis uszkodzeń | Kwalifik. | Naprawa [rbg] |
|---|---|--|---|---|
| 2 | Okładzina zderzaka tylnego | wgniecenie/odkształcenie | NA | 1 |

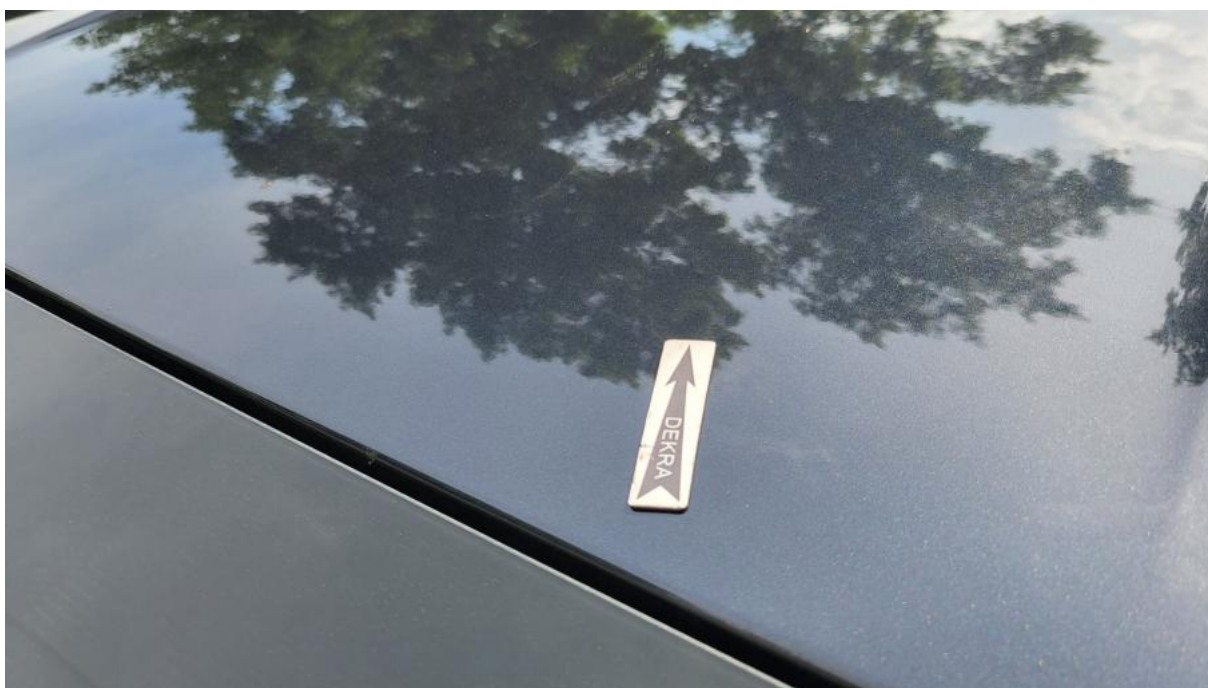
Fot. 39

Dach - Wgniecenie/odkształcenie 1

| Poz. | Nazwa pozycji | Opis uszkodzeń | Kwalifik. | Naprawa [rbg] |
|---|---|--|---|---|
| 7 | Dach | wgniecenie/odkształcenie | | |

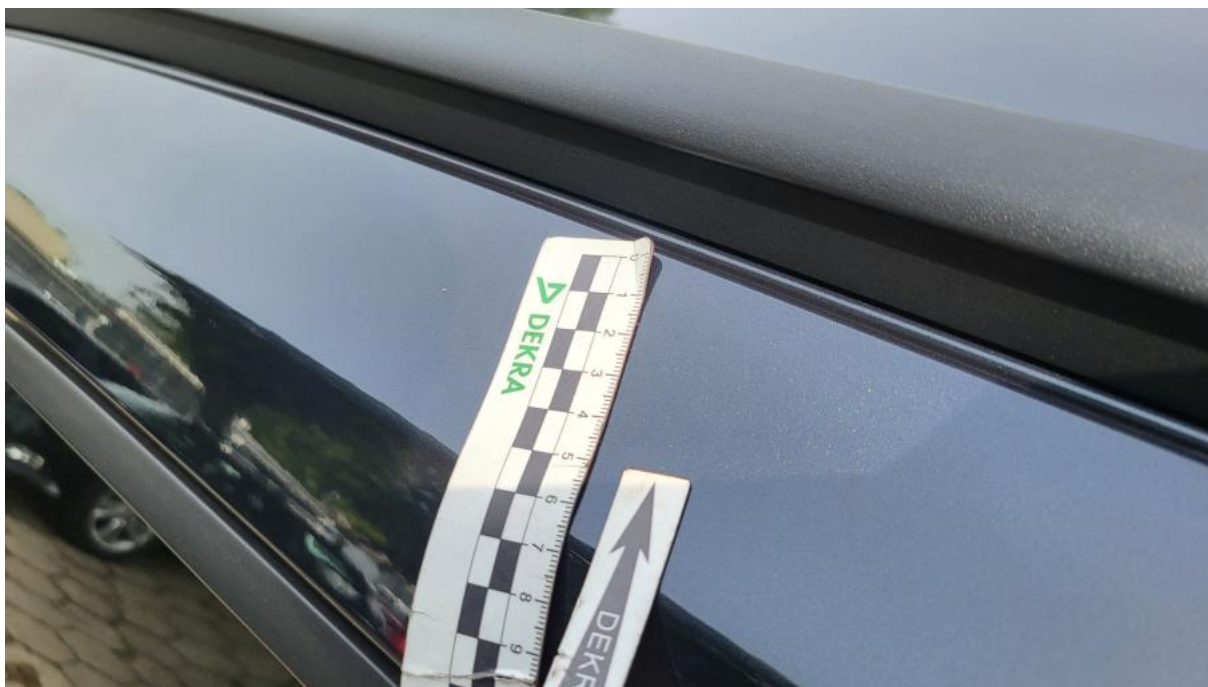
Fot. 40

Rama dachu L - Wgniecenie/odkształcenie 1

| Poz. | Nazwa pozycji | Opis uszkodzeń | Kwalifik. | Naprawa [rbg] |
|---|---|--|---|---|
| 4 | Rama dachu L | wgniecenie/odkształcenie | NA | 1 |

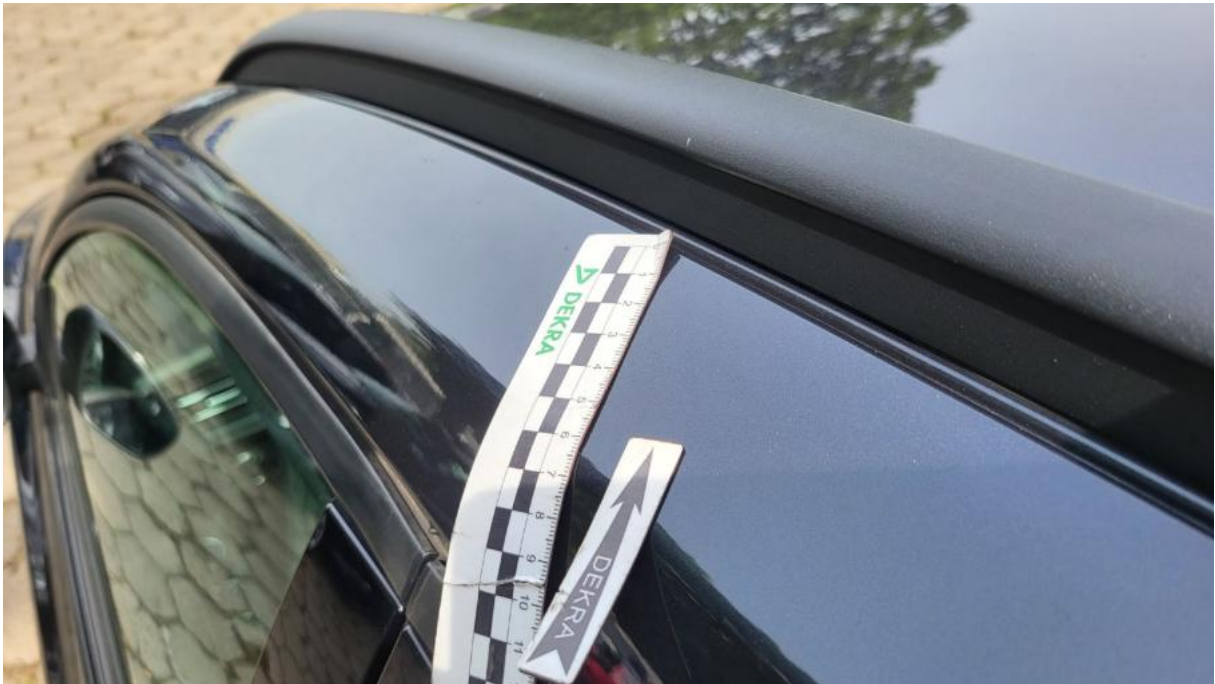
Fot. 41

Rama dachu L - Wgniecenie/odkształcenie 2

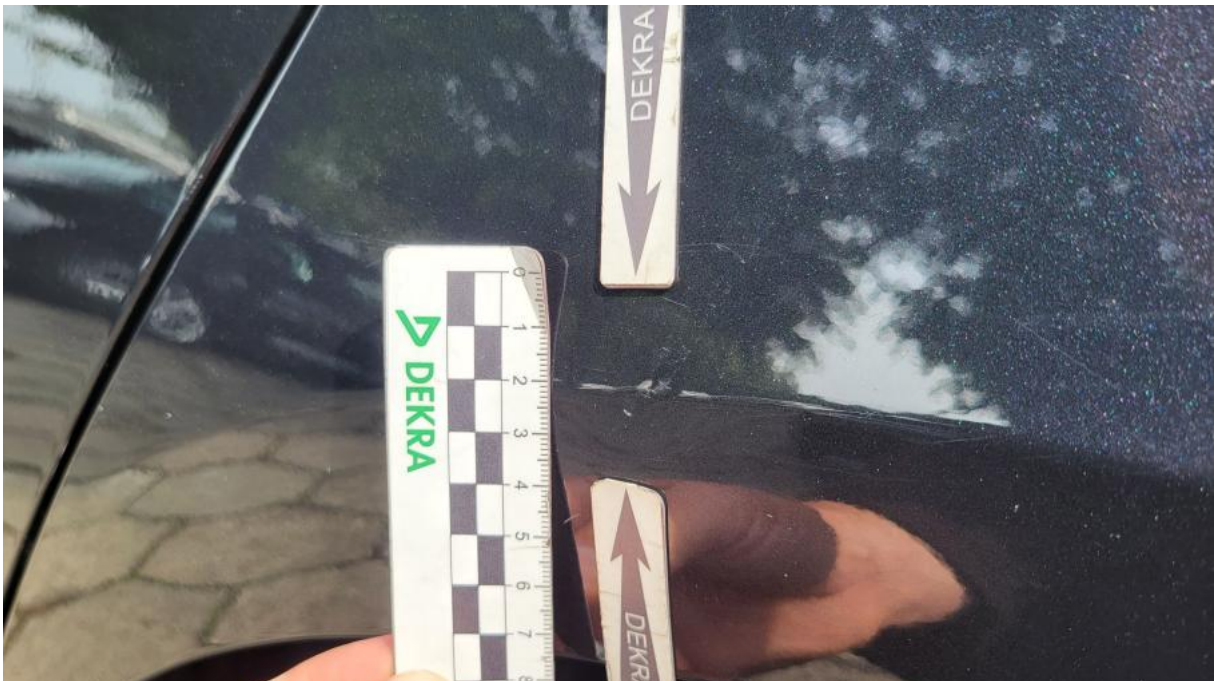
Fot. 42

Łotnik tylny L / Ściana boczna L - Wgniecenie/odkształcenie 1

| Poz. | Nazwa pozycji | Opis uszkodzeń | Kwalifik. | Naprawa [rbg] |
|---|---|--|---|---|
| 3 | Błotnik tylny L | wgniecenie/odkształcenie | NA | 1 |

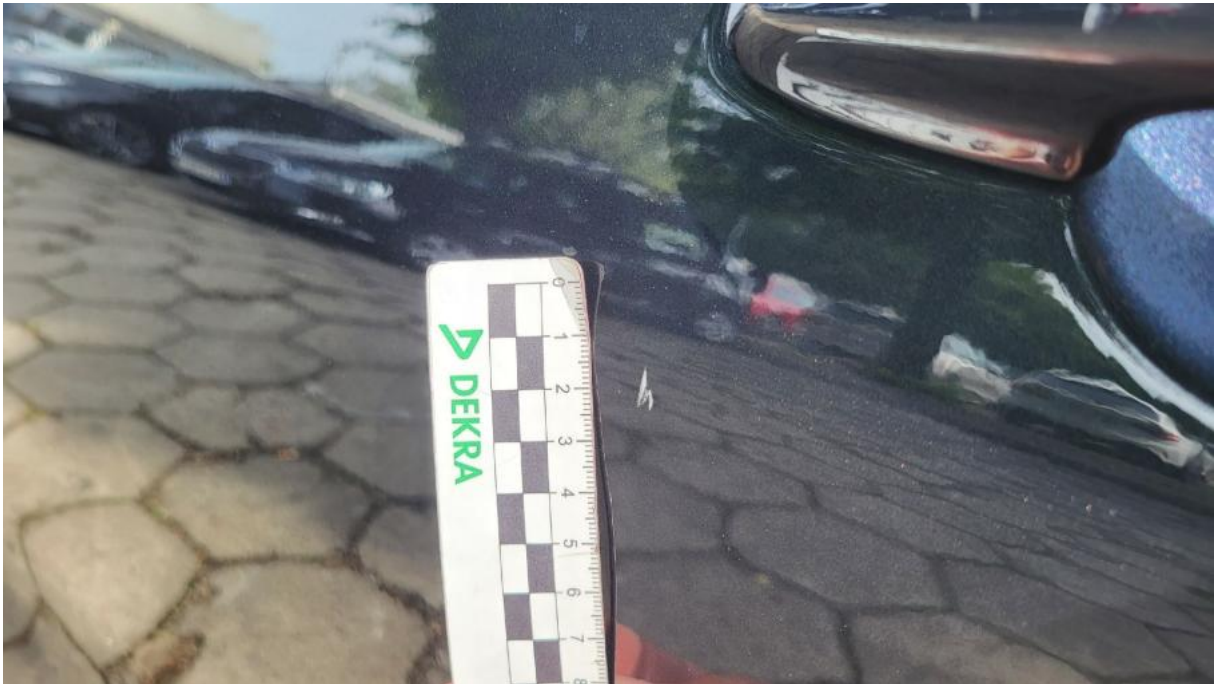
Fot. 43

Drzwi przed L - Rysa/odprysk 1

| Poz. | Nazwa pozycji | Opis uszkodzeń | Kwalifik. | Naprawa [rbg] |
|---|---|--|---|---|
| 8 | Poszycie drzwi przednich L | rysa/odprysk | | |

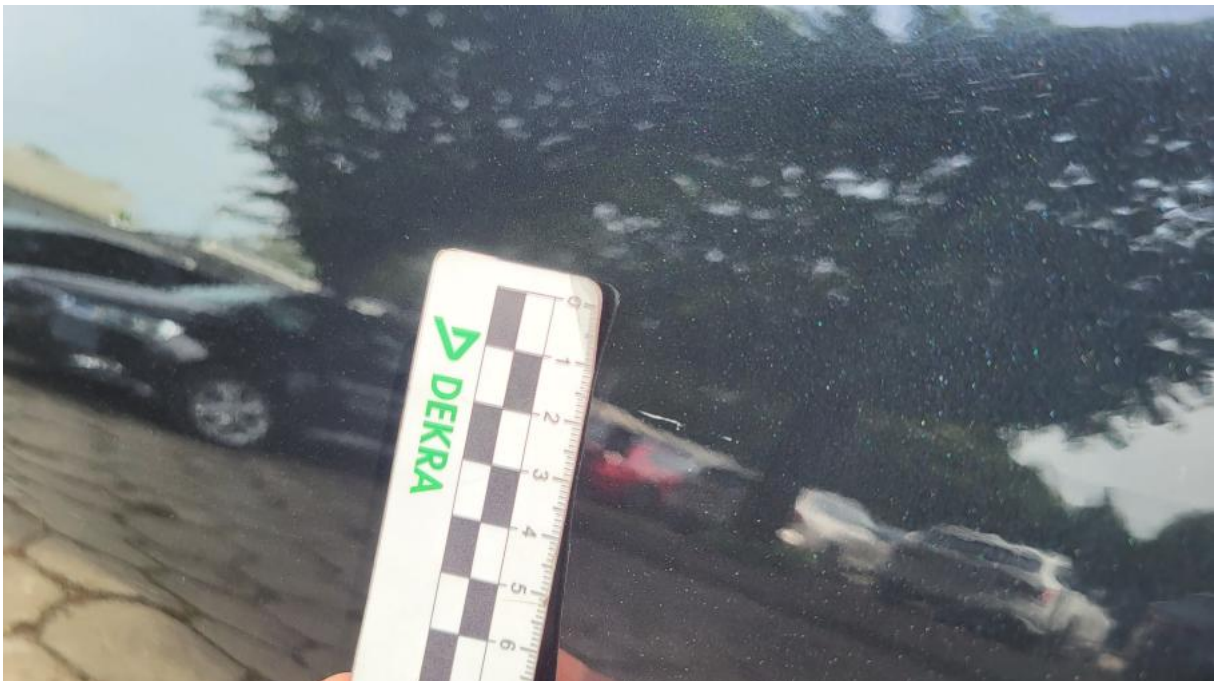
Fot. 44

Drzwi tylne L - Rysa/odprysk 1

| Poz. | Nazwa pozycji | Opis uszkodzeń | Kwalifik. | Naprawa [rbg] |
|---|---|--|---|---|
| 9 | Poszycie drzwi tylnych L | rysa/odprysk, wgniecenie/odkształcenie | | |

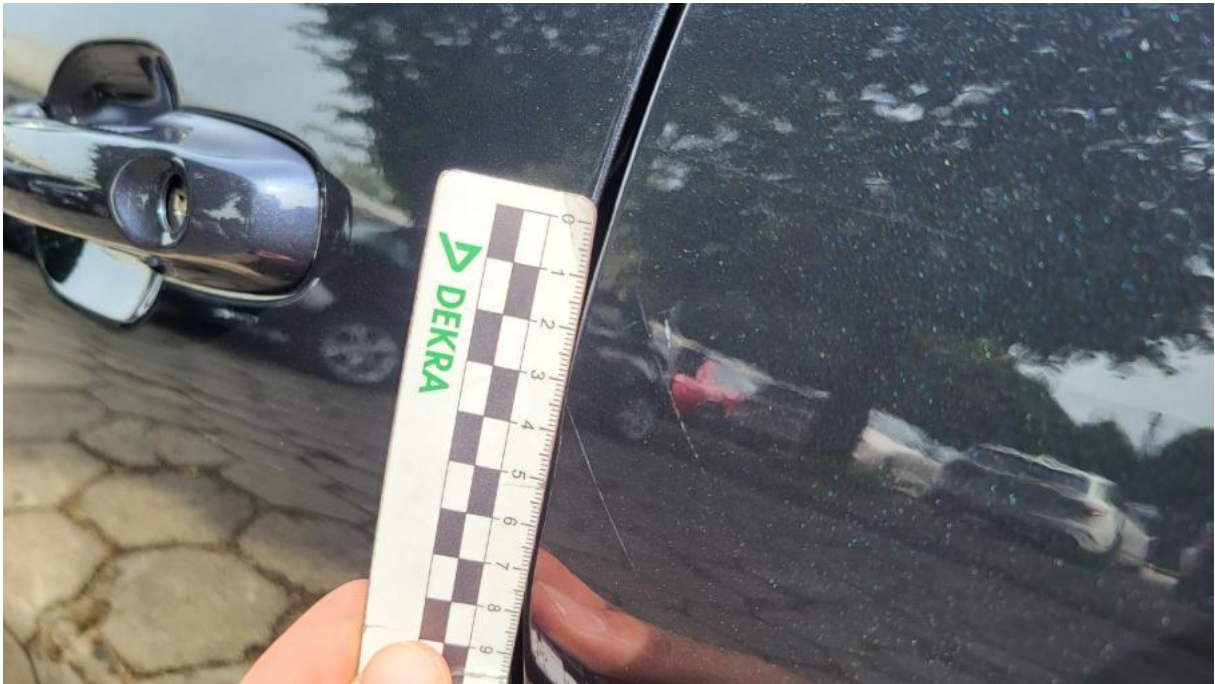
Fot. 45

Drzwi tylne L - Rysa/odprysk 2

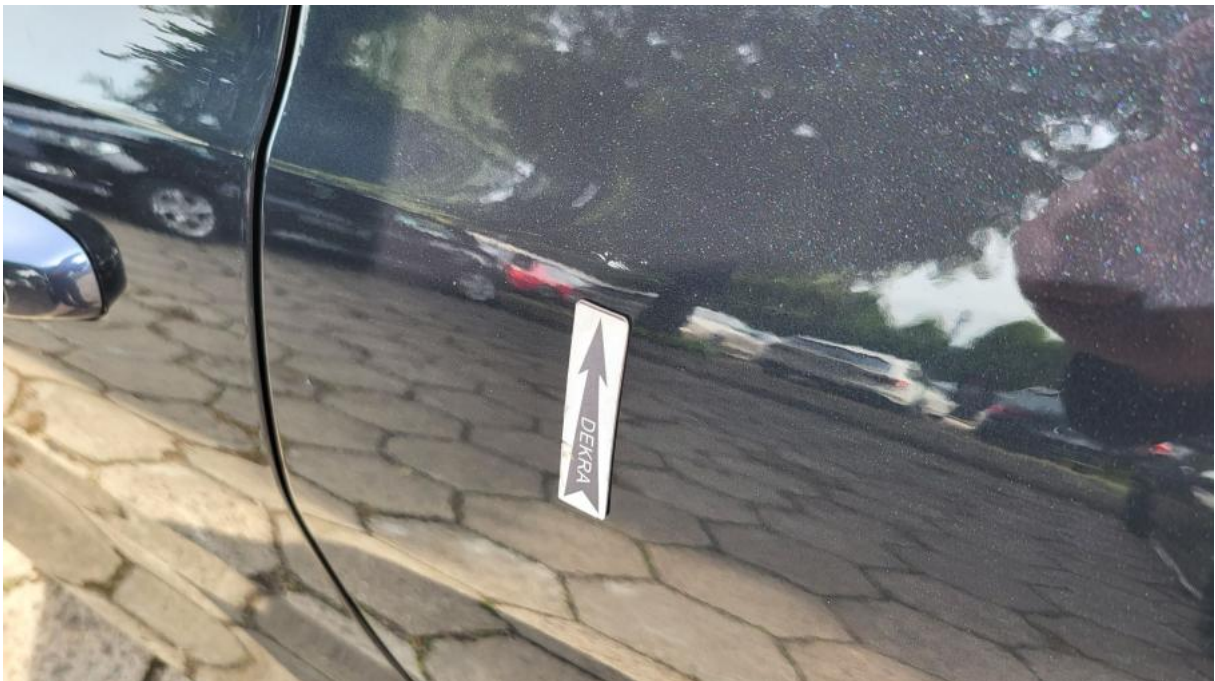
Fot. 46

Drzwi tylne L - Wgniecenie/odkształcenie 1

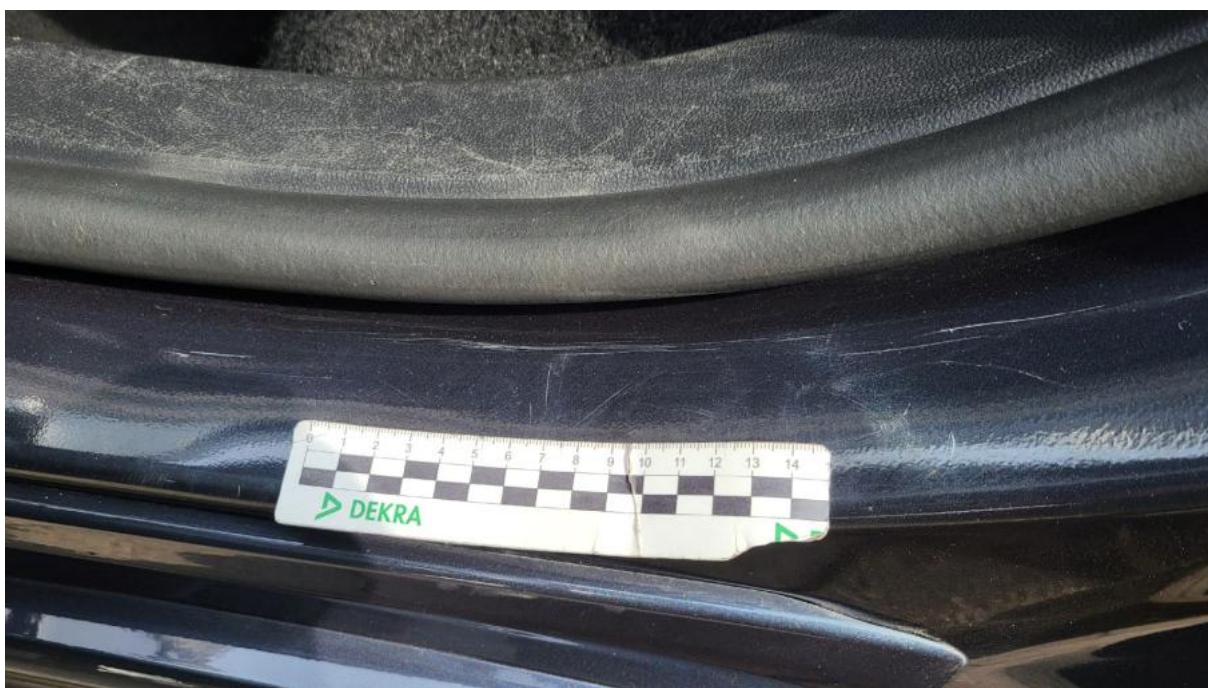
Fot. 47

Próg L - Rysa/odprysk 1

| Poz. | Nazwa pozycji | Opis uszkodzeń | Kwalifik. | Naprawa [rbg] |
|---|---|--|---|---|
| 1 | Próg L | rysa/odprysk | NA | 0,5 |

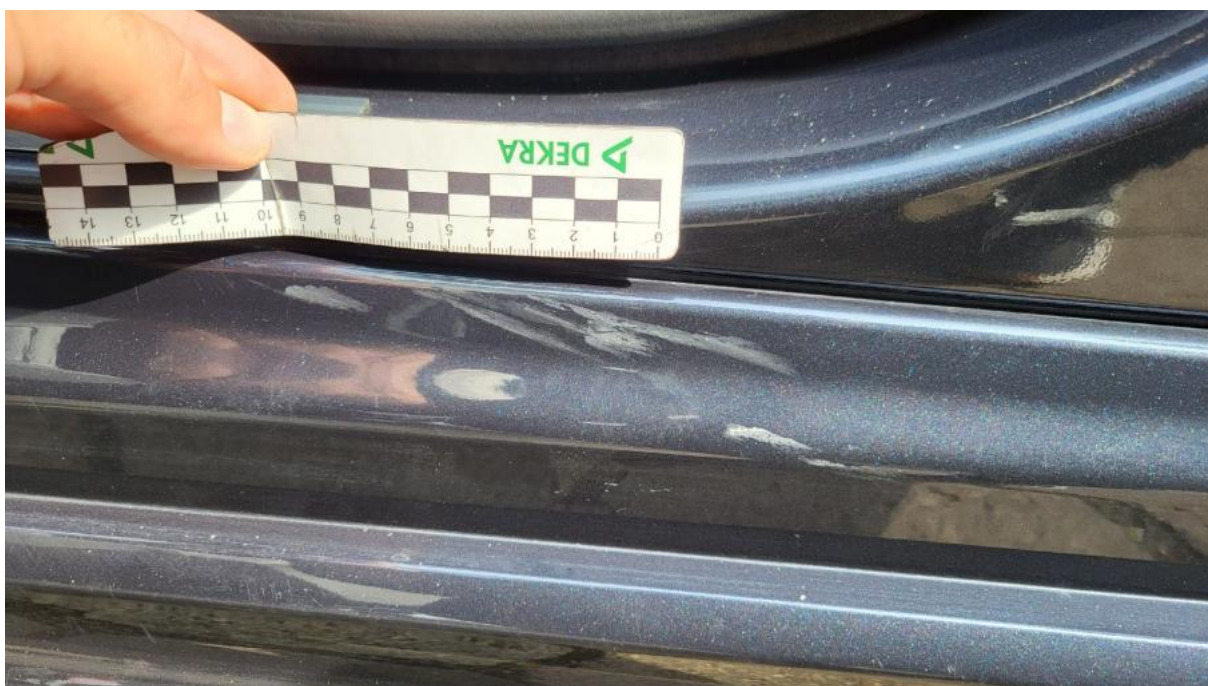
Fot. 48

Próg L - Inne 1

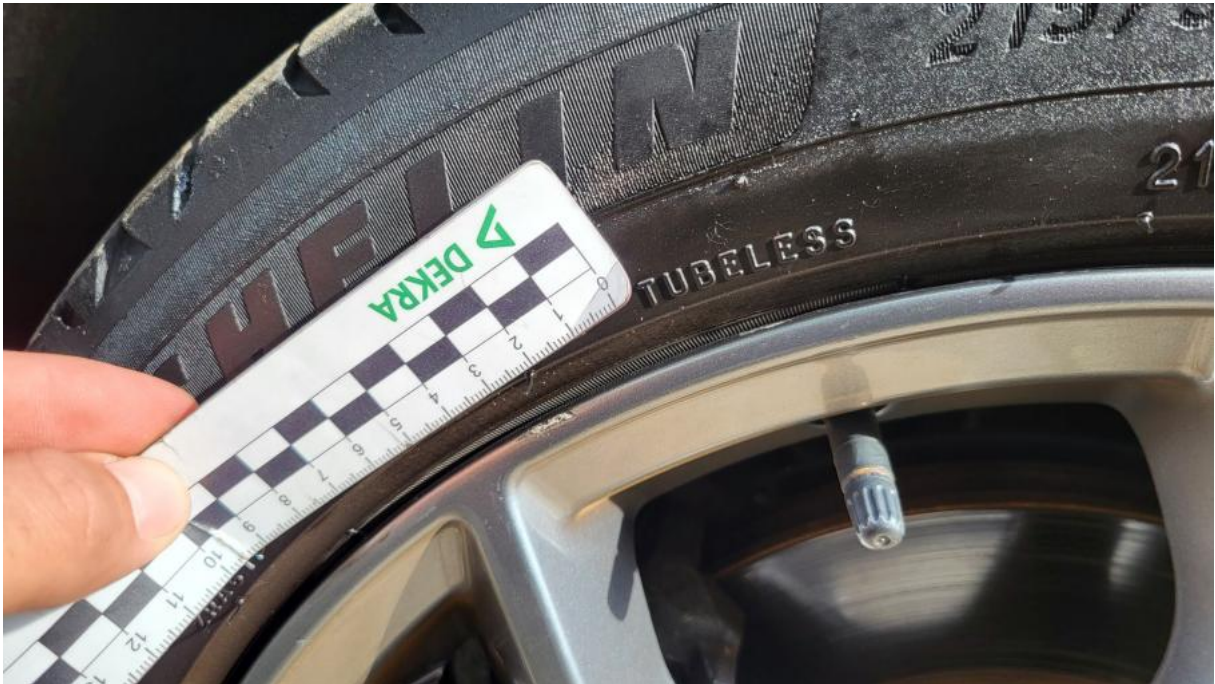
Fot. 49

Felga Aluminiowa przednia L - Rysa/odprysk 1

| Poz. | Nazwa pozycji | Opis uszkodzeń | Kwalifik. | Naprawa [rbg] |
|---|---|--|---|---|
| 13 | Felga przednia L | rysa/odprysk | | |

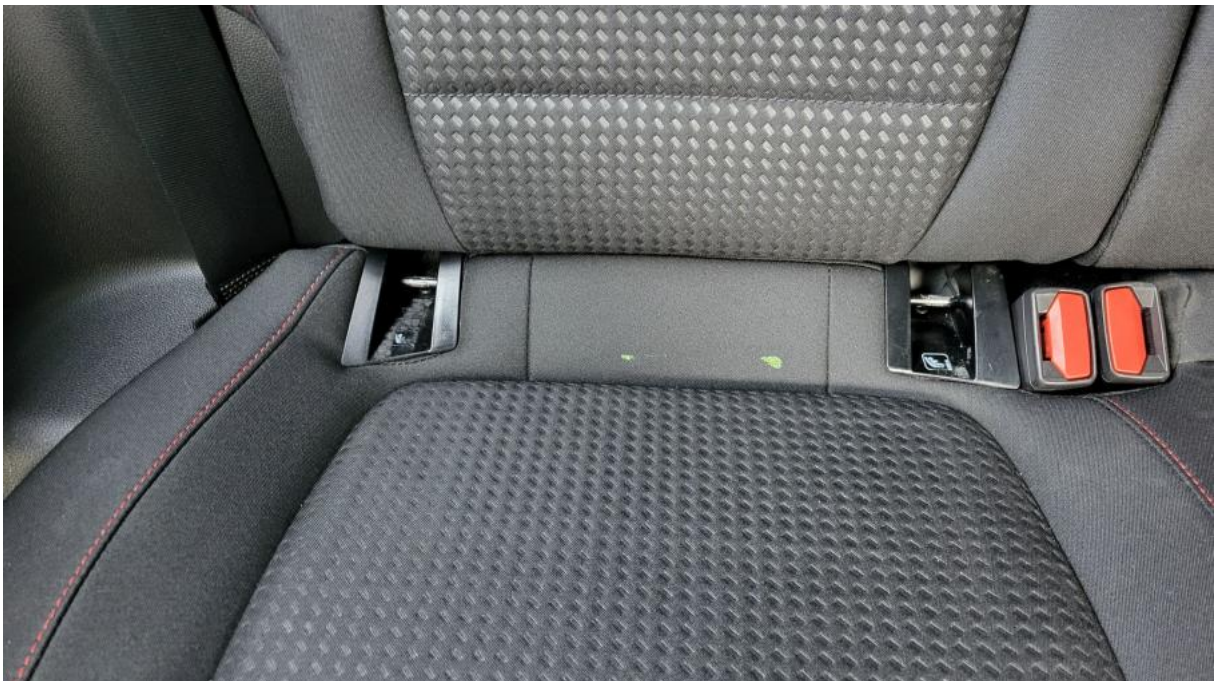
Fot. 50

Kanapa tyl. - Inne 1

| Poz. | Nazwa pozycji | Opis uszkodzeń | Kwalifik. | Naprawa [rbg] |
|---|---|--|---|---|
| 12 | Tapicerka siedziska 2.rząd | zabrudzenie | | |
